Wycena pojazdu numer: 40/06/2025/MW

Zadanie: Ocena stanu technicznego i określenie wartości rynkowej pojazdu

Marka: **OPEL**

Model pojazdu: **Astra VI Sports Tourer Diesel MR`22 E6d**

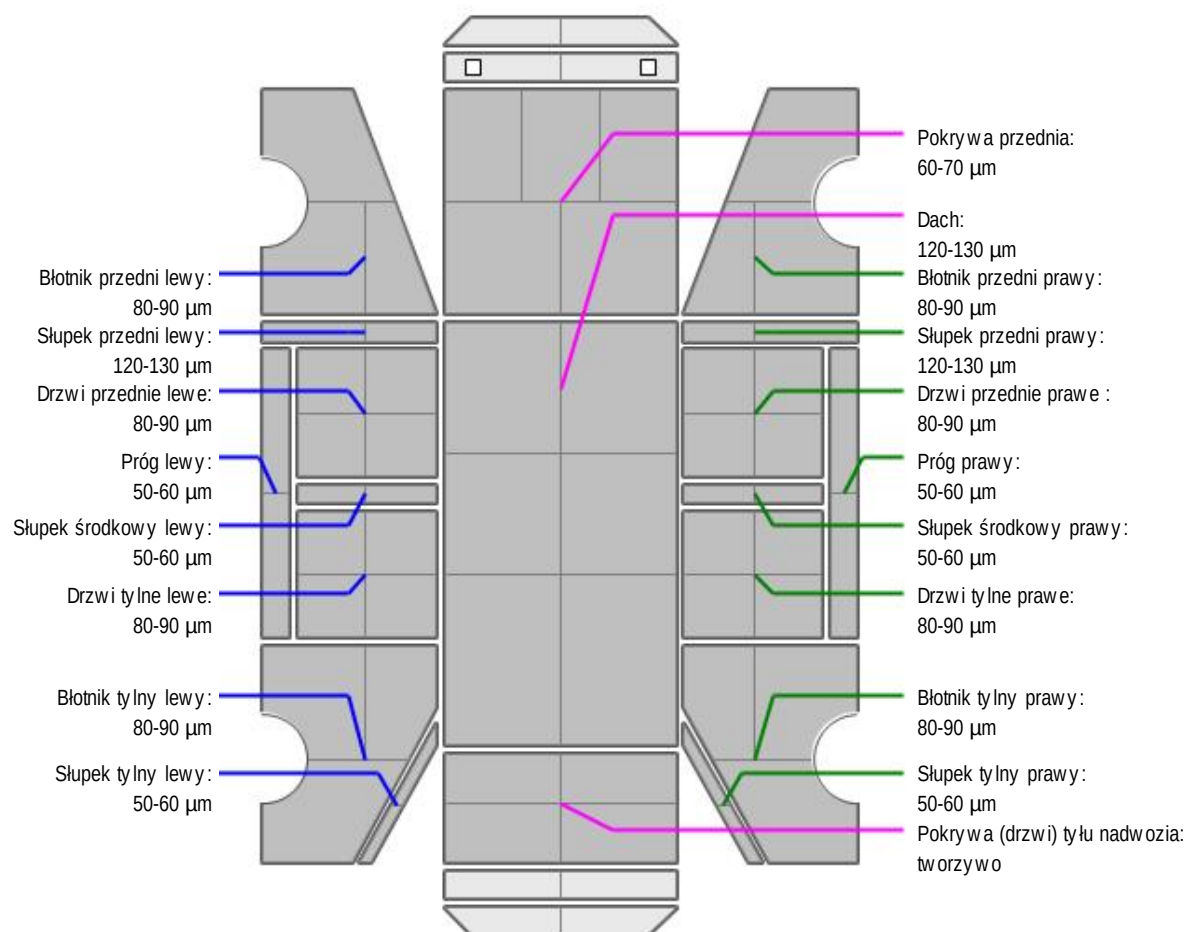
## NADWOZIE – Opis powłoki lakierowej

Grubość powłoki lakierowej rzędu 50 - 130 µm na wszystkich elementach karoserii (poszyć z materiałów

metalowych) podlegających lakierowaniu.
