**Wycena pojazdu numer: 192/04/2025/KC**

Zadanie: Określenie wartości rynkowej pojazdu

Marka: **SCANIA**

Model pojazdu: **R 450 SCR E6 19.0t**

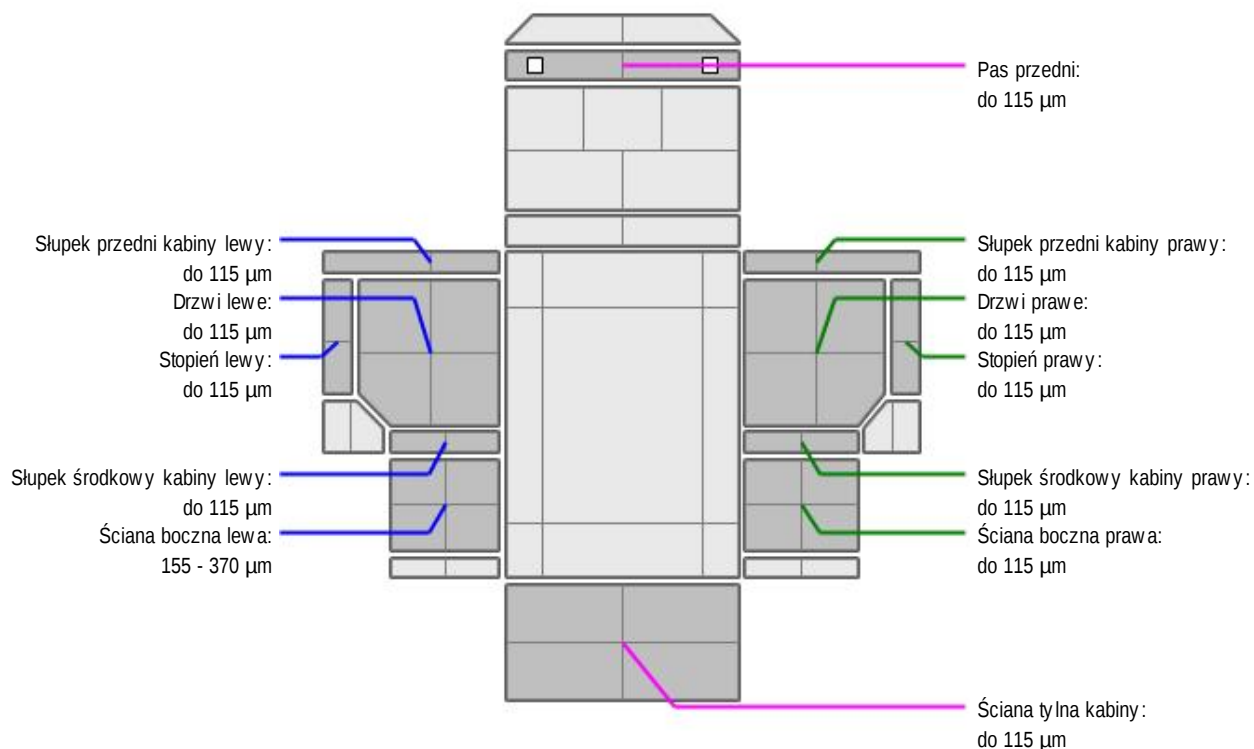
**KABINA KIEROWCY – Opis powłoki lakierowej**

- ściana boczna lewa 155 – 370 µm

| L.p. | Nazwa elementu | L / P | Grubość powłoki<br>[ $\mu\text{m}$ ] | Opis |
|---|---|---|---|---|
| 6 | Ściana boczna | L | 155 - 370 $\mu\text{m}$ | |
