# DEKRA CZ a.s.

# MHC Mobility

## ÚDAJE O VOZIDLE

## SEZNAM POŠKOZENÍ

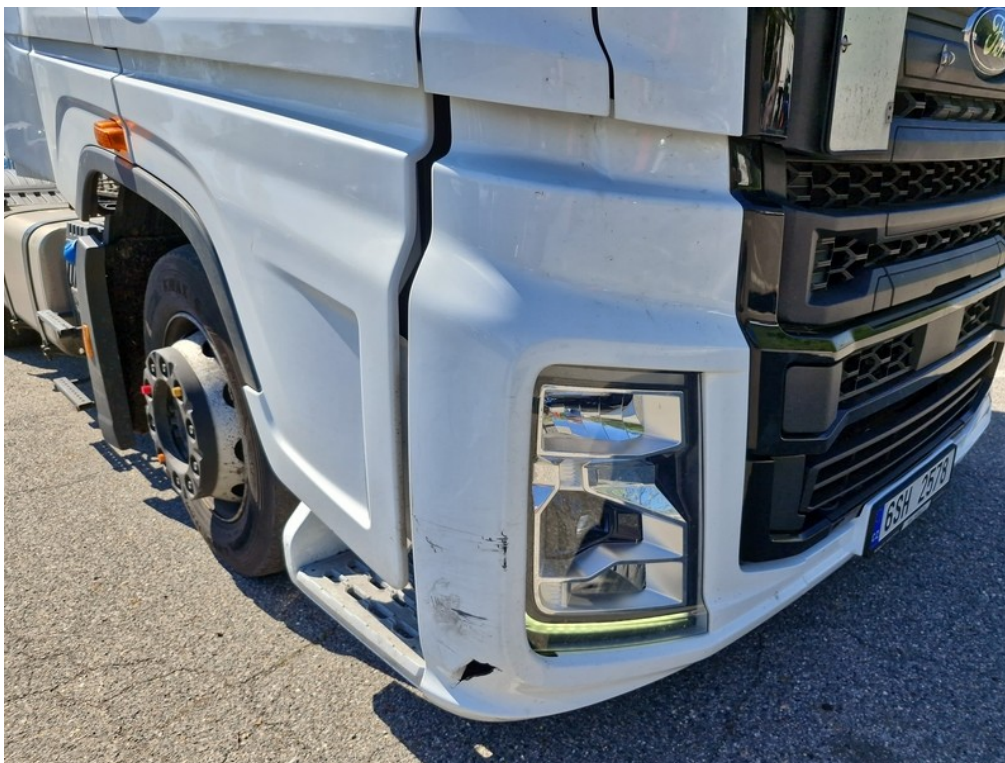
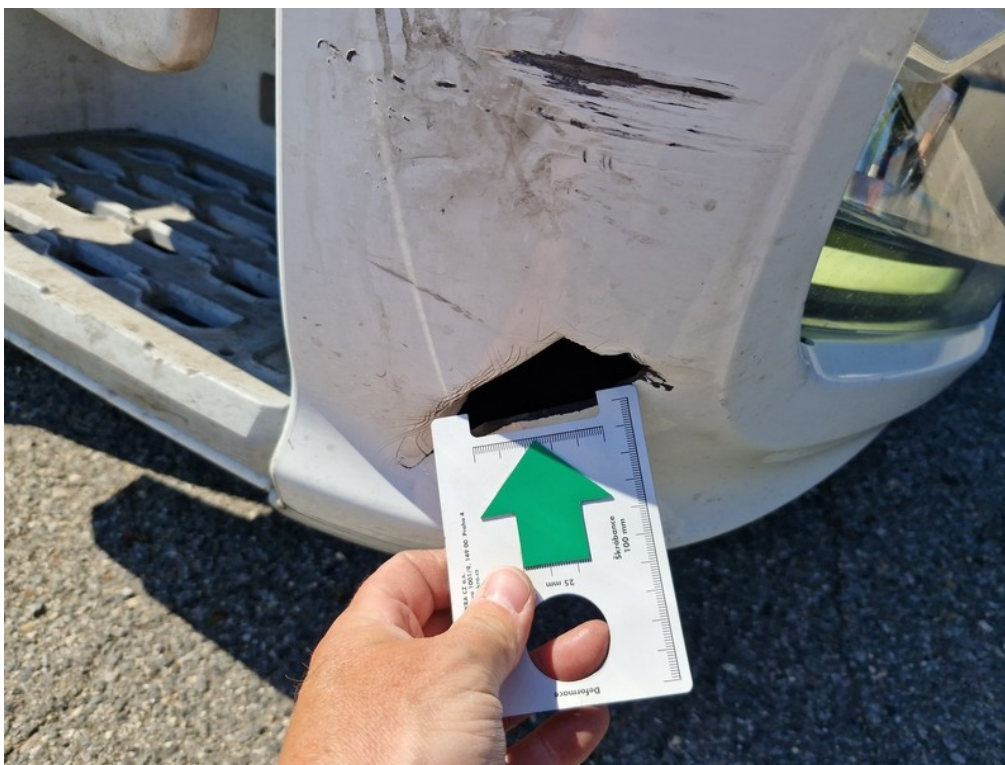
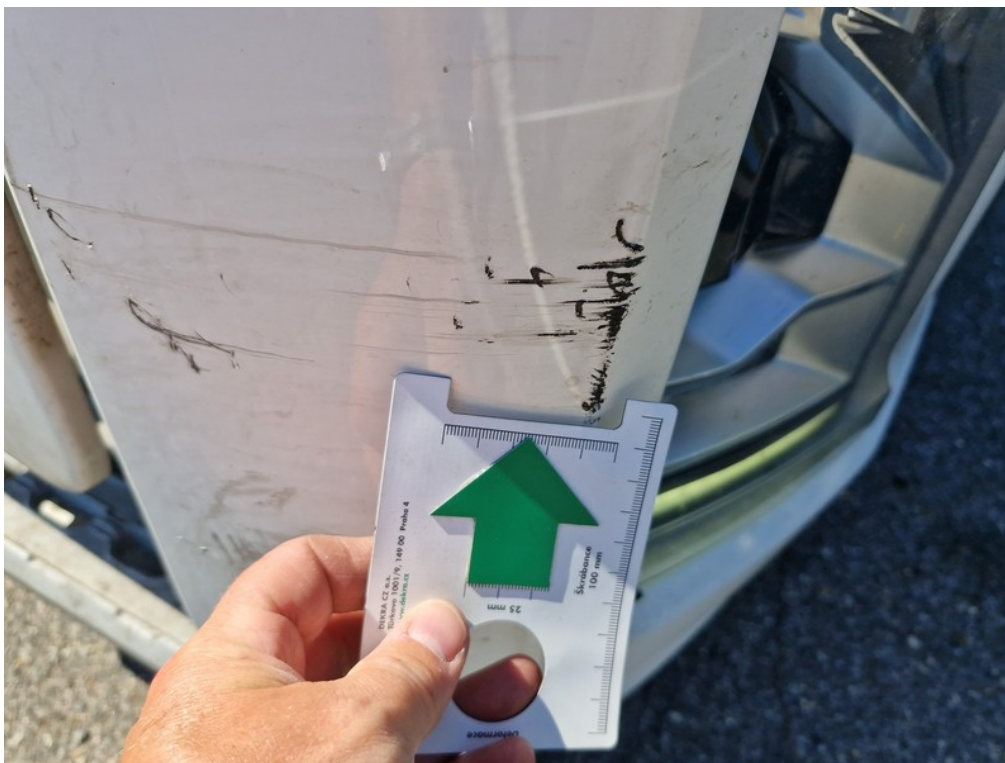
| P.č. | Poškozený díl | Druh poškození | Způsob opravy | Akceptovatelné podle pravidel společnosti |
|---|---|---|---|---|
| 1 | Přední nárazník - pravý díl | Prasklina | Vyměnit | Ne |

- 1 Přední nárazník - pravý díl - Prasklina - Neakceptovatelné**  
Umístění: Exteriér (vnější prostor)  
Způsob opravy: Vyměnit

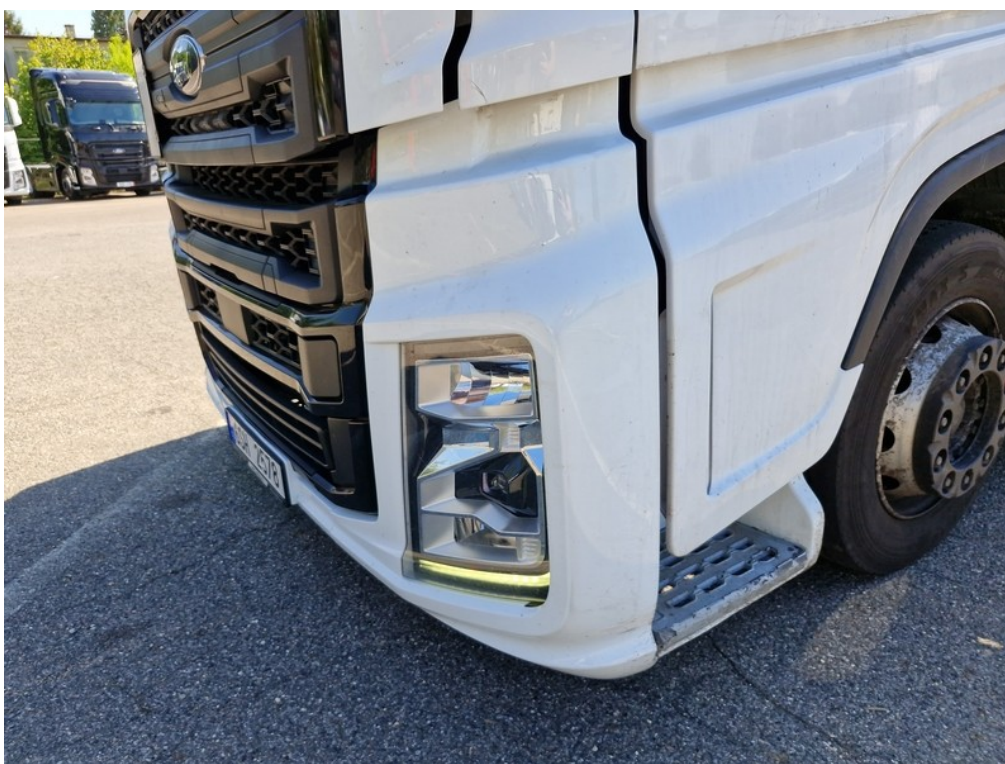
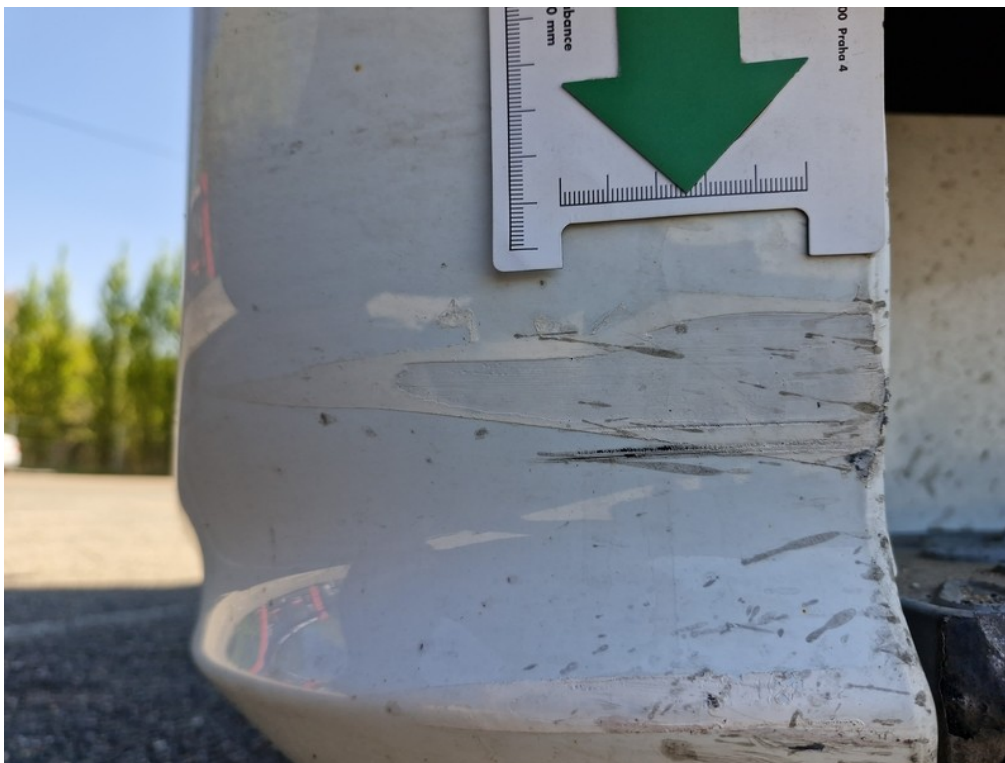
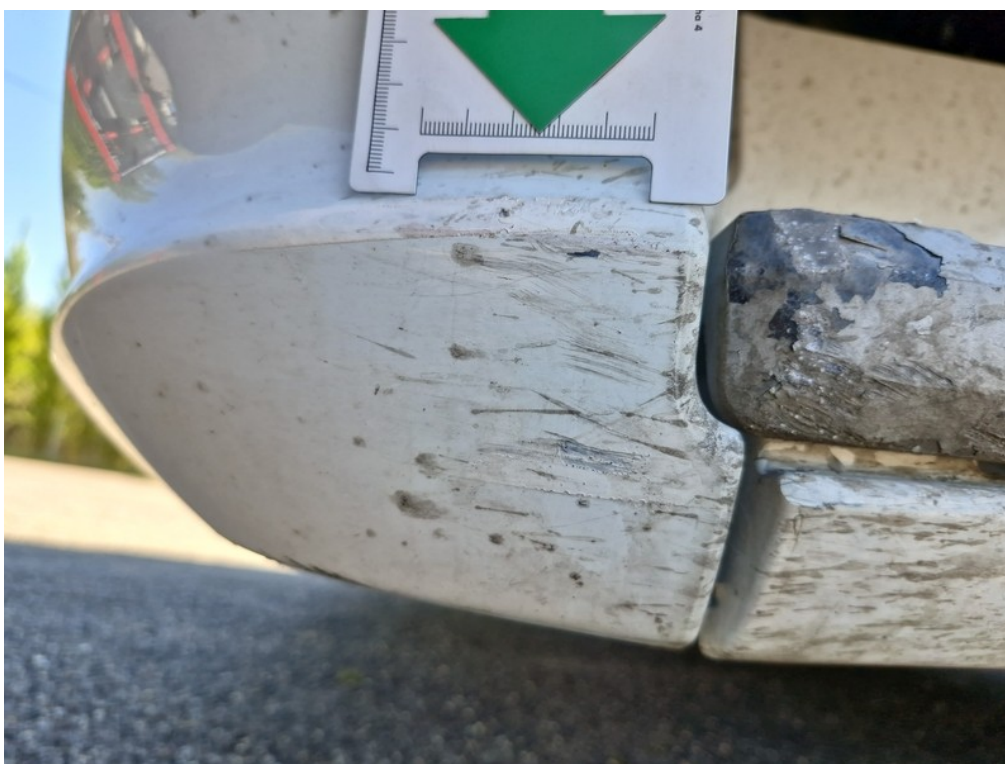
| P.č. | Poškozený díl | Druh poškození | Způsob opravy | Akceptovatelné podle pravidel společnosti |
|---|---|---|---|---|
| 2 | Přední nárazník - levý díl | Škrábance | Lakovat | Ne |

**2** **Přední nárazník - levý díl - Škrábance - Neakceptovatelné**  
Umístění: Exteriér (vnější prostor)  
Způsob opravy: Lakovat

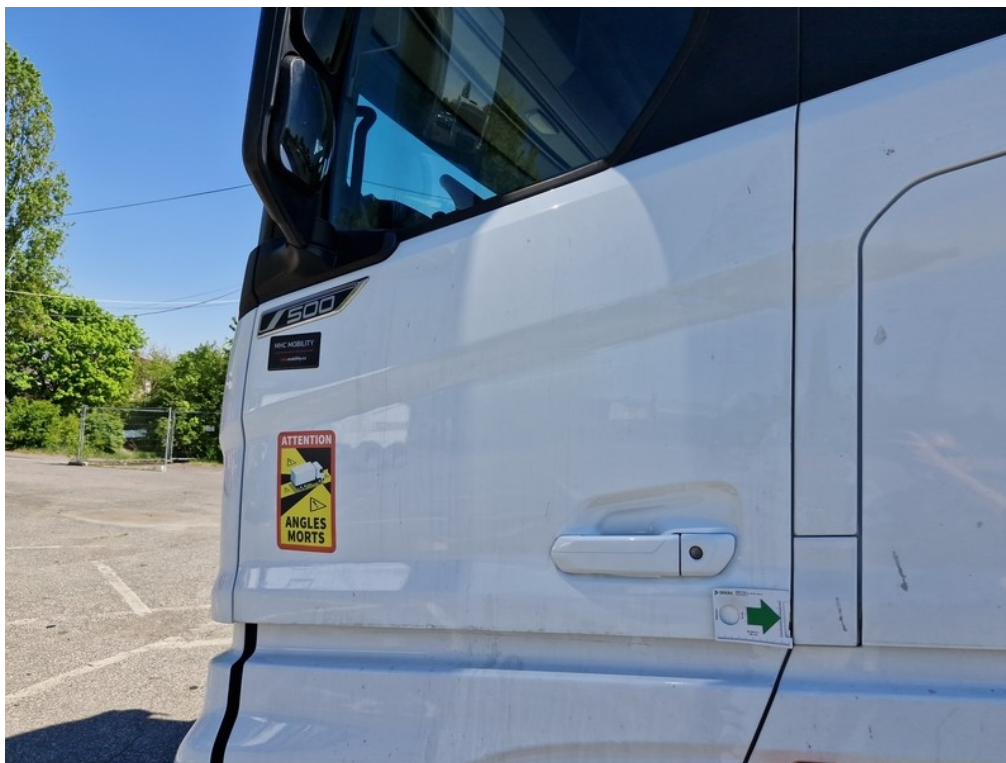
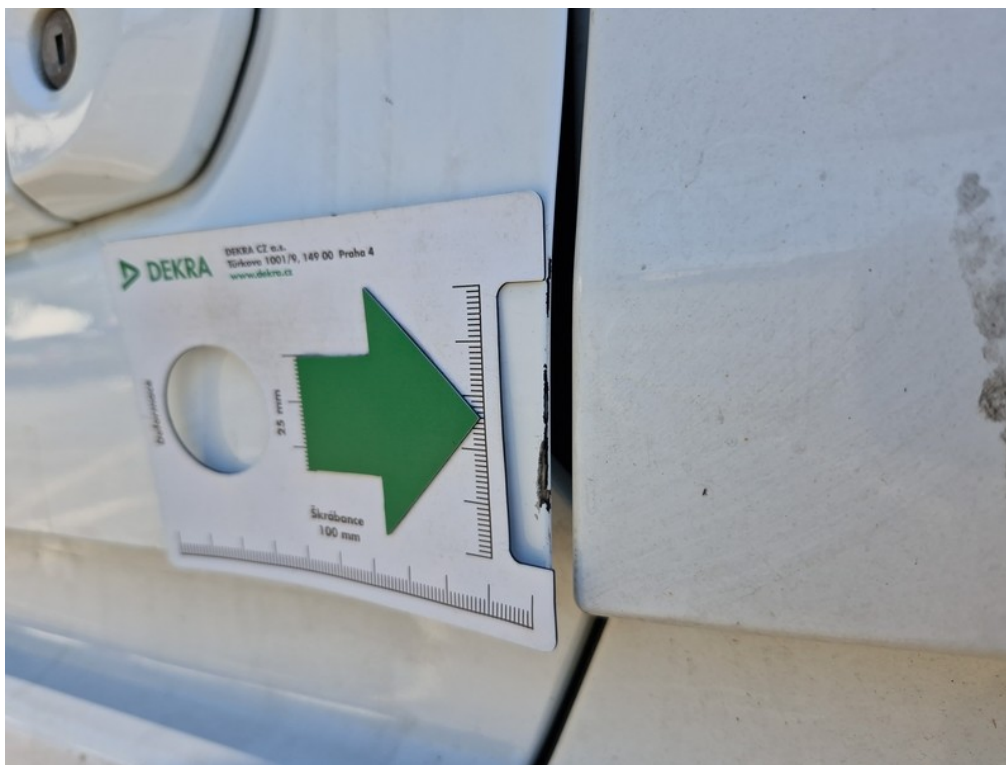
| P.č. | Poškozený díl | Druh poškození | Způsob opravy | Akceptovatelné podle pravidel společnosti |
|---|---|---|---|---|
| 3 | Dveře přední levé | Škrábance | Lakovat | Ano |

- 3 Dveře přední levé - Škrábance - Akceptovatelné**  
Umístění: Exteriér (vnější prostor)  
Způsob opravy: Lakovat

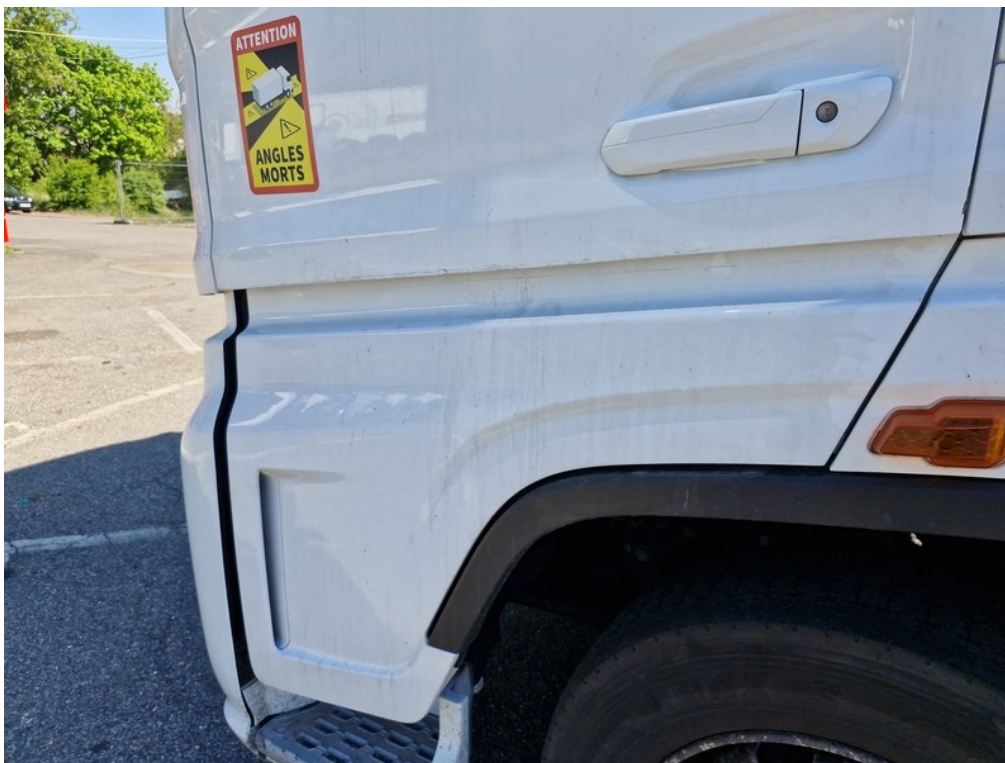
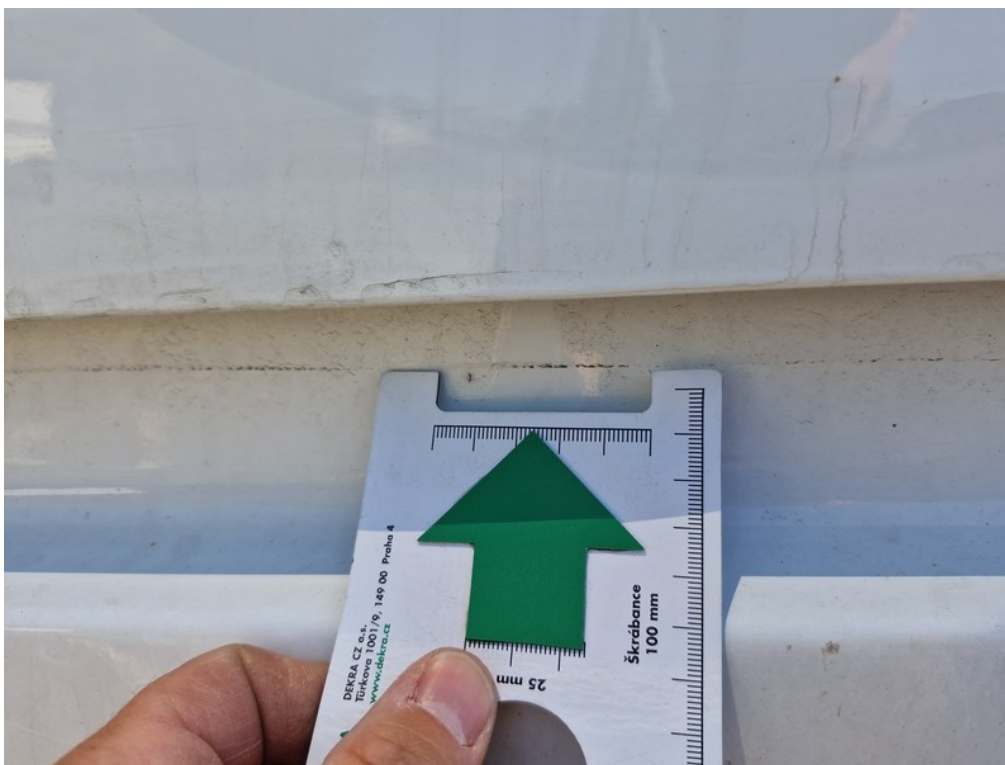
| P.č. | Poškozený díl | Druh poškození | Způsob opravy | Akceptovatelné podle pravidel společnosti |
|---|---|---|---|---|
| 4 | Prodloužení L dveří | Škrábance | Lakovat | Ano |

- 4** **Prodloužení L dveří - Škrábance - Akceptovatelné**  
Umístění: Exteriér (vnější prostor)  
Způsob opravy: Lakovat

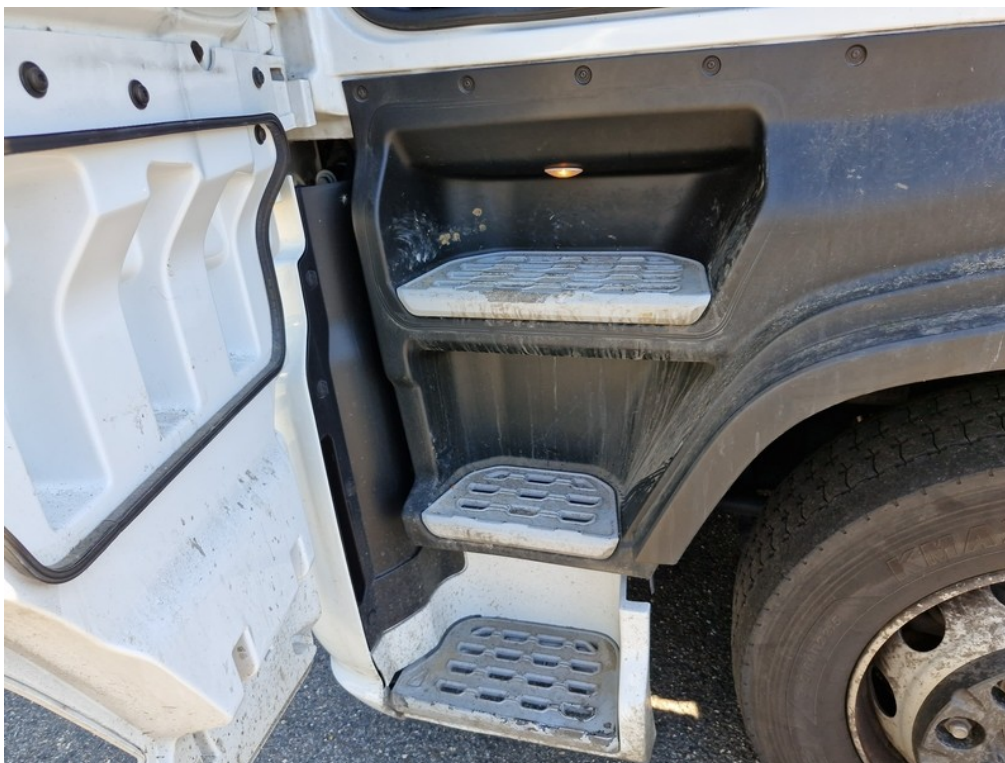
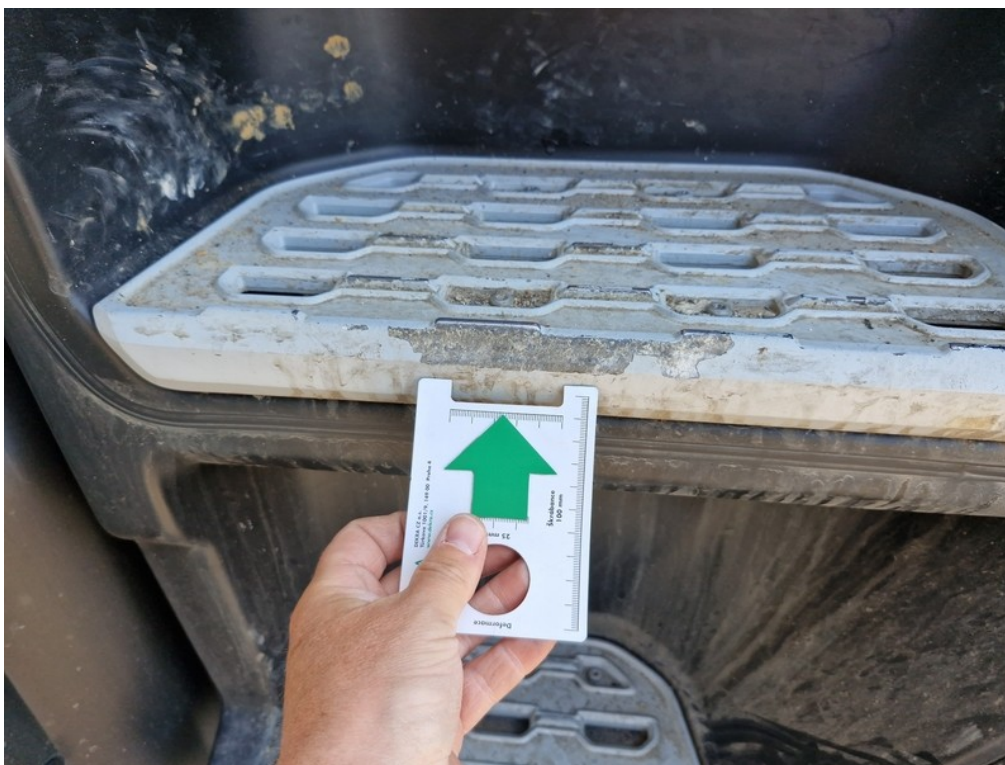
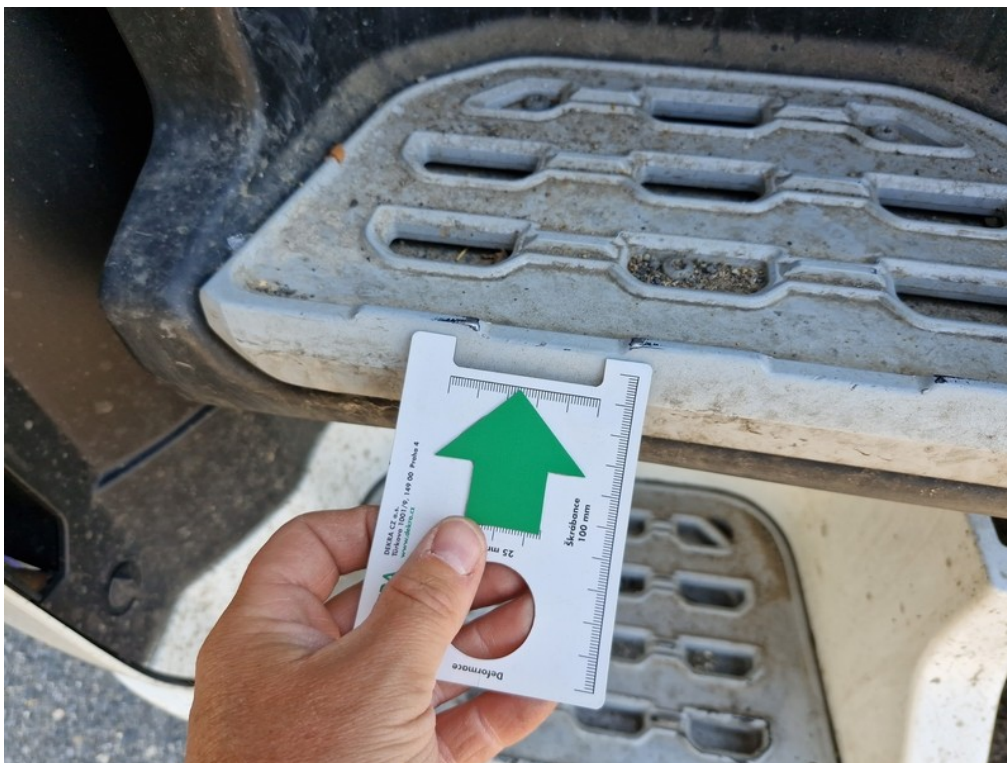
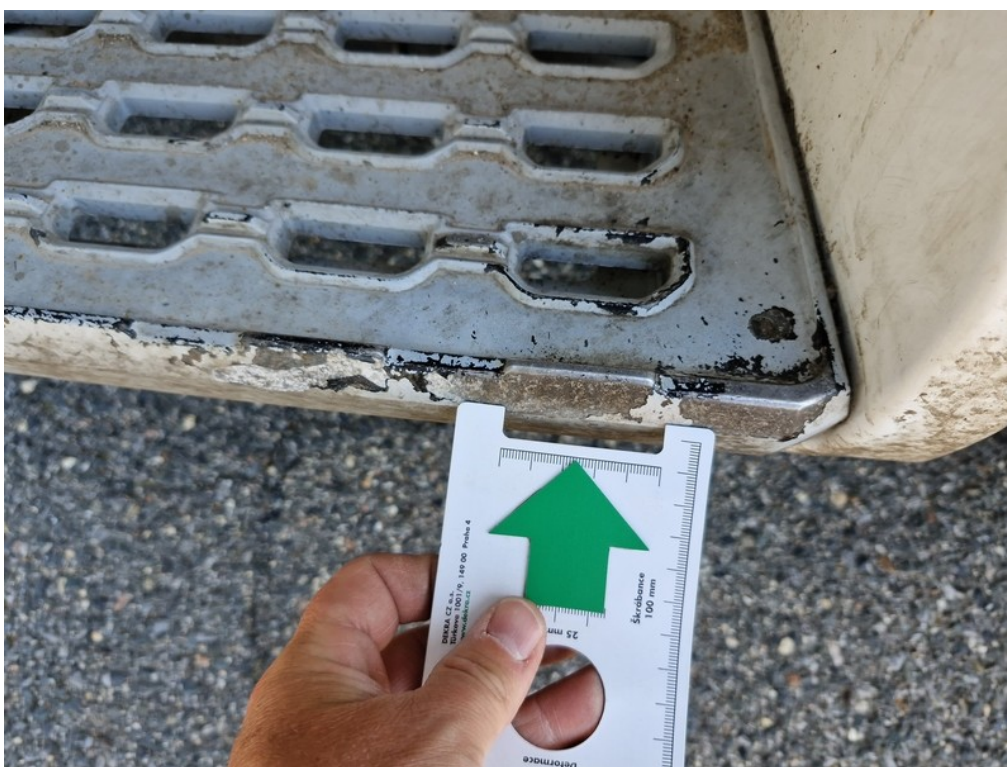
| P.č. | Poškozený díl | Druh poškození | Způsob opravy | Akceptovatelné podle pravidel společnosti |
|---|---|---|---|---|
| 5 | Stupačky | Opotřebení | Vyměnit | Ano |

- 5 Stupačky - Opotřebení - Akceptovatelné**  
Umístění: Exteriér (vnější prostor)  
Způsob opravy: Vyměnit

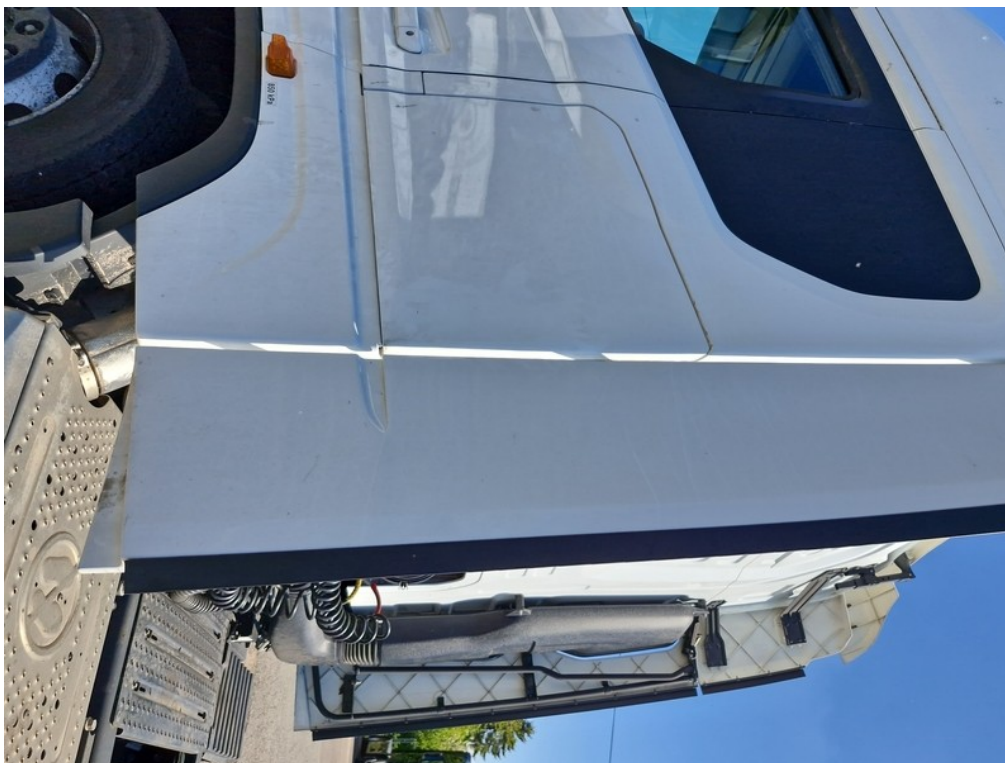
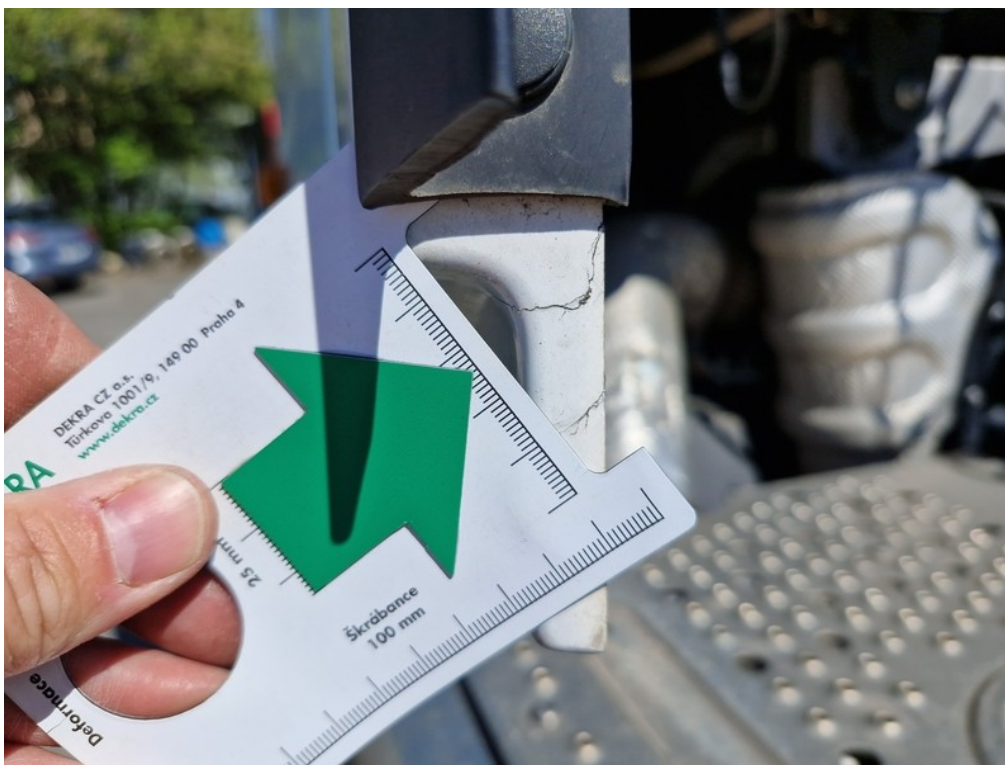
| P.č. | Poškozený díl | Druh poškození | Způsob opravy | Akceptovatelné podle pravidel společnosti |
|---|---|---|---|---|
| 6 | Boční spojler kabiny - levý | Prasklina | Vyměnit | Ne |

- 6 Boční spojler kabiny - levý - Prasklina - Neakceptovatelné**  
 Umístění: Exteriér (vnější prostor) Poznámka:  
 Způsob opravy: Vyměnit

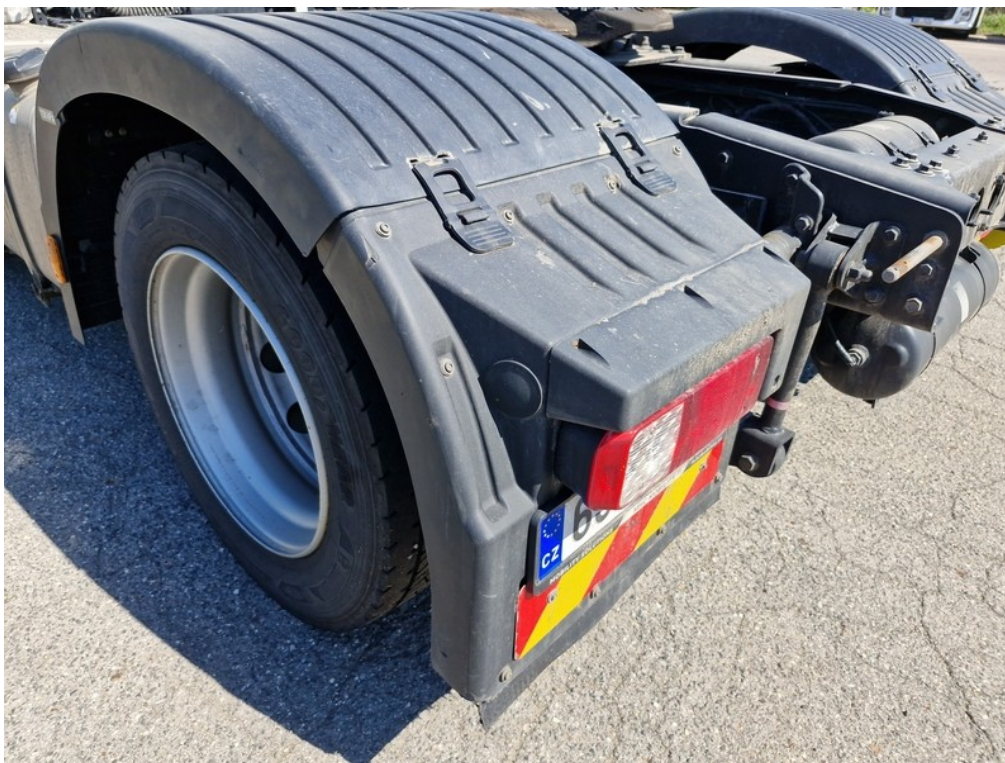
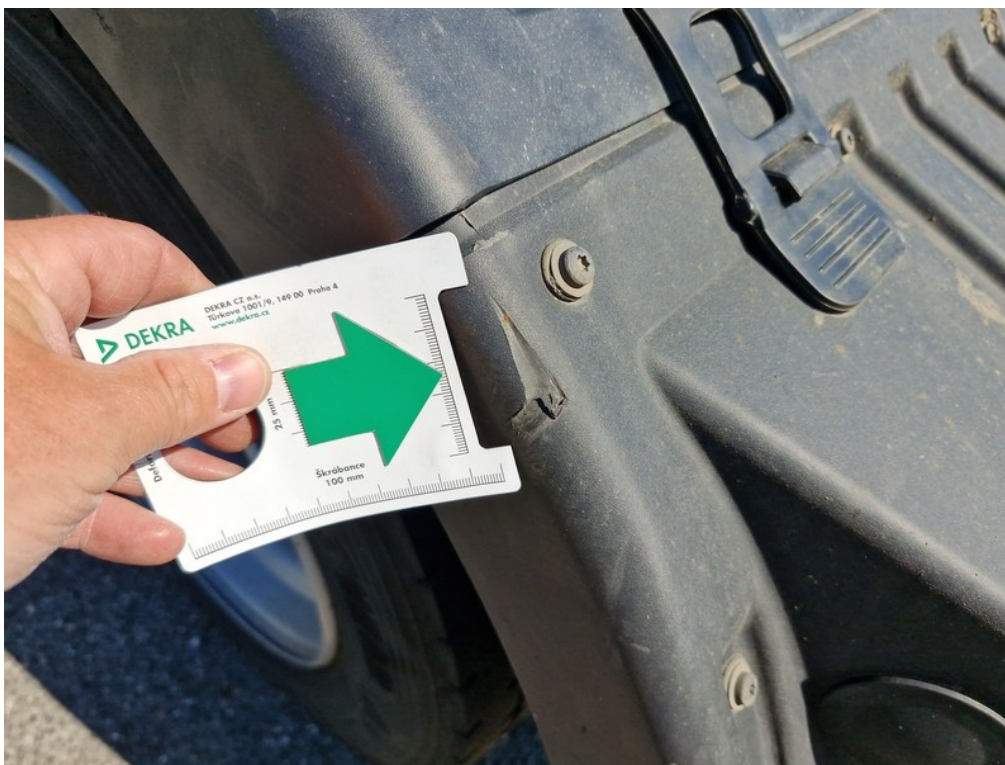
| P.č. | Poškozený díl | Druh poškození | Způsob opravy | Akceptovatelné podle pravidel společnosti |
|---|---|---|---|---|
| 7 | LZ blatník - Z díl | Škrábance | Vyměnit | Ano |

**7 LZ blatník - Z díl - Škrábance - Akceptovatelné**  
Umístění: Exteriér (vnější prostor)  
Způsob opravy: Vyměnit

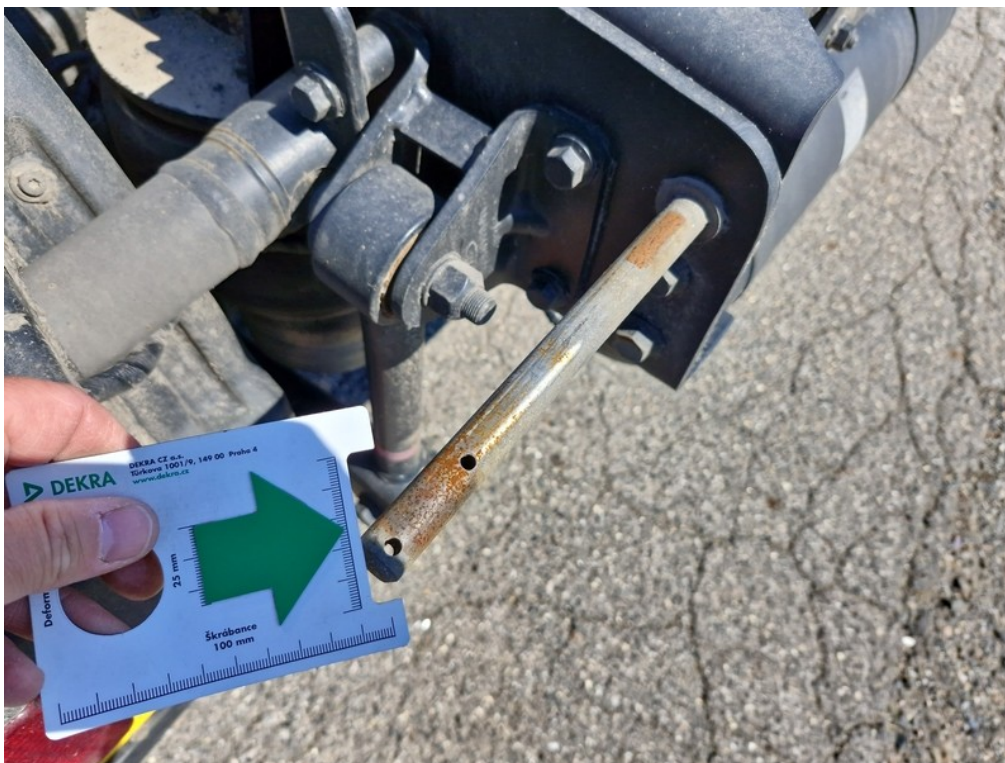
| P.č. | Poškozený díl | Druh poškození | Způsob opravy | Akceptovatelné podle pravidel společnosti |
|---|---|---|---|---|
| 8 | Zakládací klín | Chybí | Doplnit/dodat | Ne |

- 8 **Zakládací klín - Chybí - Neakceptovatelné**  
Umístění: Exteriér (vnější prostor)  
Způsob opravy: Doplnit/dodat

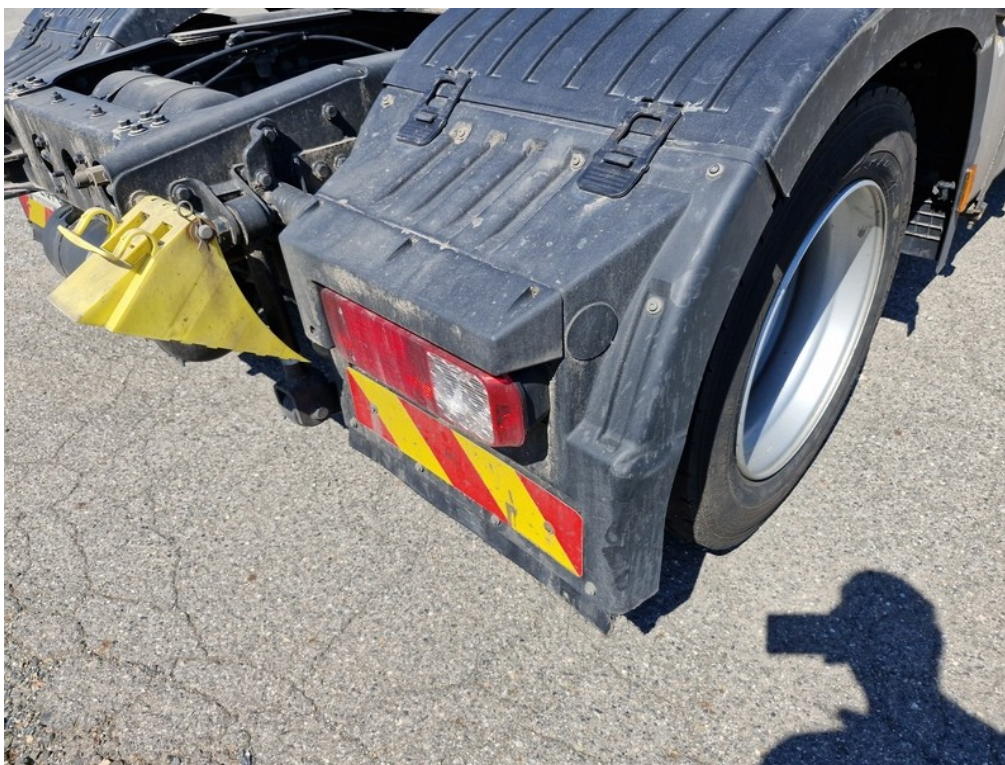
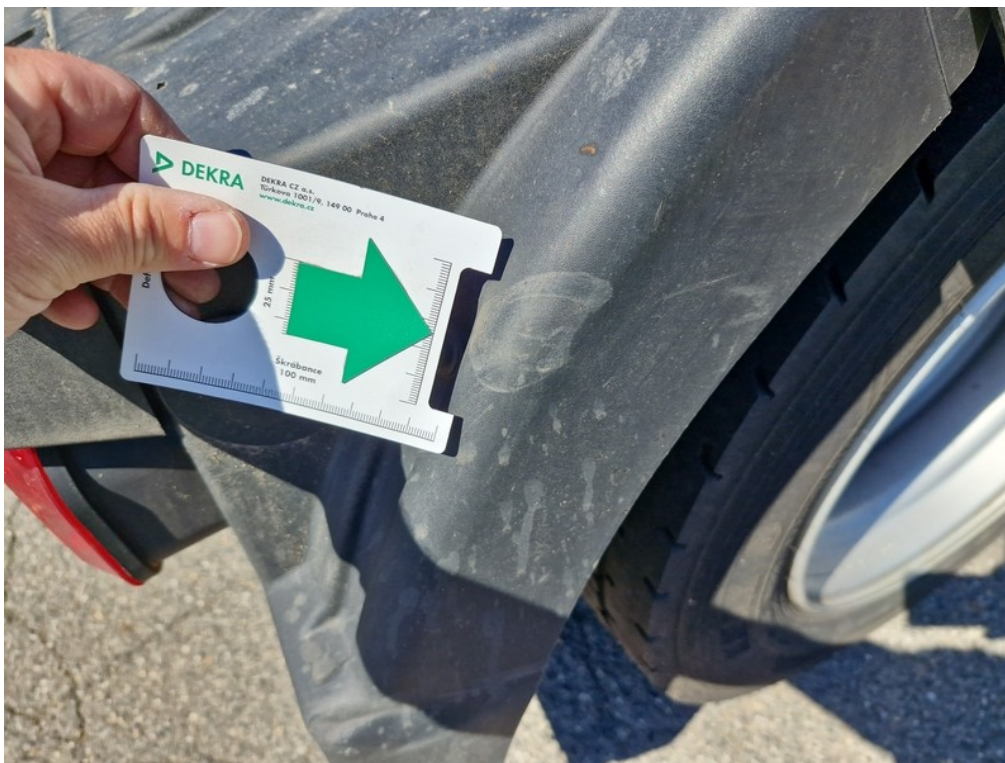
| P.č. | Poškozený díl | Druh poškození | Způsob opravy | Akceptovatelné podle pravidel společnosti |
|---|---|---|---|---|
| 9 | PZ blatník - Z díl | Škrábance | Vyměnit | Ano |

- 9 **PZ blatník - Z díl - Škrábance - Akceptovatelné**  
Umístění: Exteriér (vnější prostor)  
Způsob opravy: Vyměnit

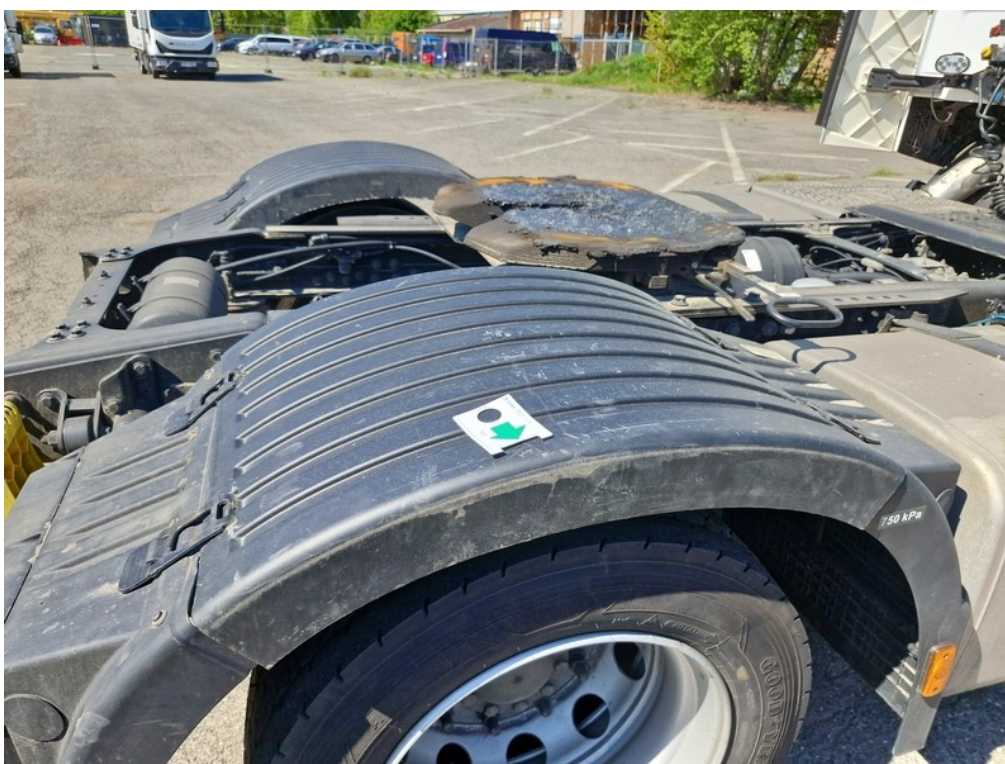
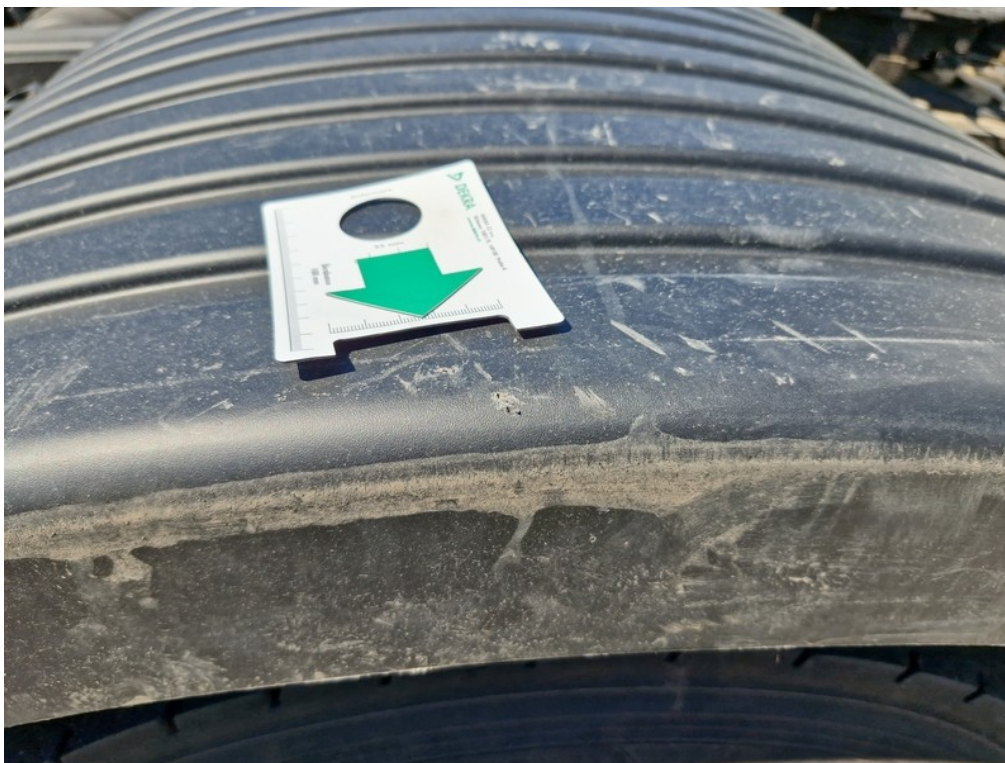
| P.č. | Poškozený díl | Druh poškození | Způsob opravy | Akceptovatelné podle pravidel společnosti |
|---|---|---|---|---|
| 10 | PZ blatník - H díl | Škrábance | Vyměnit | Ano |

**10** **PZ blatník - H díl - Škrábance - Akceptovatelné**  
Umístění: Exteriér (vnější prostor)  
Způsob opravy: Vyměnit

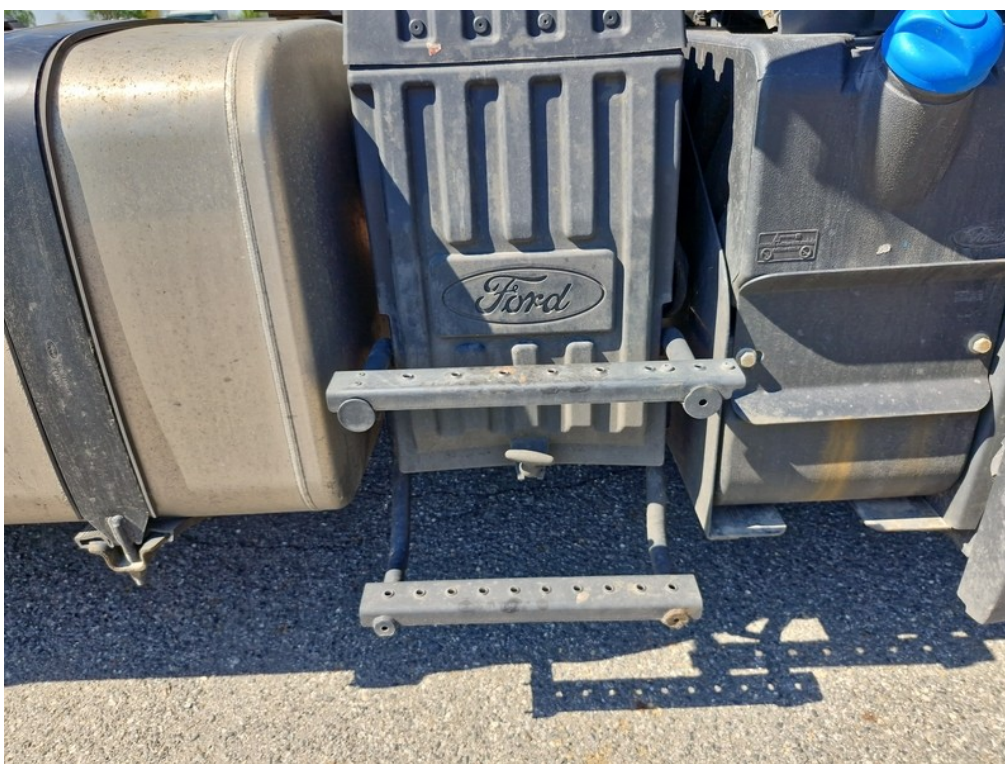
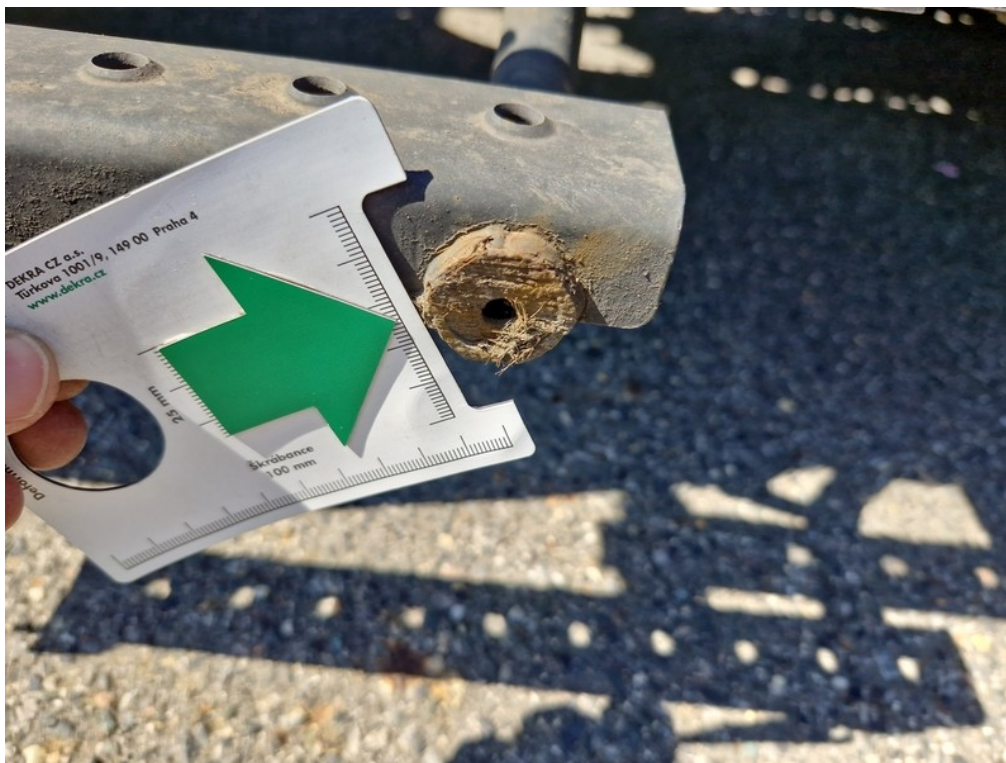
| P.č. | Poškozený díl | Druh poškození | Způsob opravy | Akceptovatelné podle pravidel společnosti |
|---|---|---|---|---|
| 11 | Stupačka krytu baterii | Škrábance | Vyměnit | Ne |

- 11 Stupačka krytu baterii - Škrábance - Neakceptovatelné**  
Umístění: Exteriér (vnější prostor)  
Způsob opravy: Vyměnit

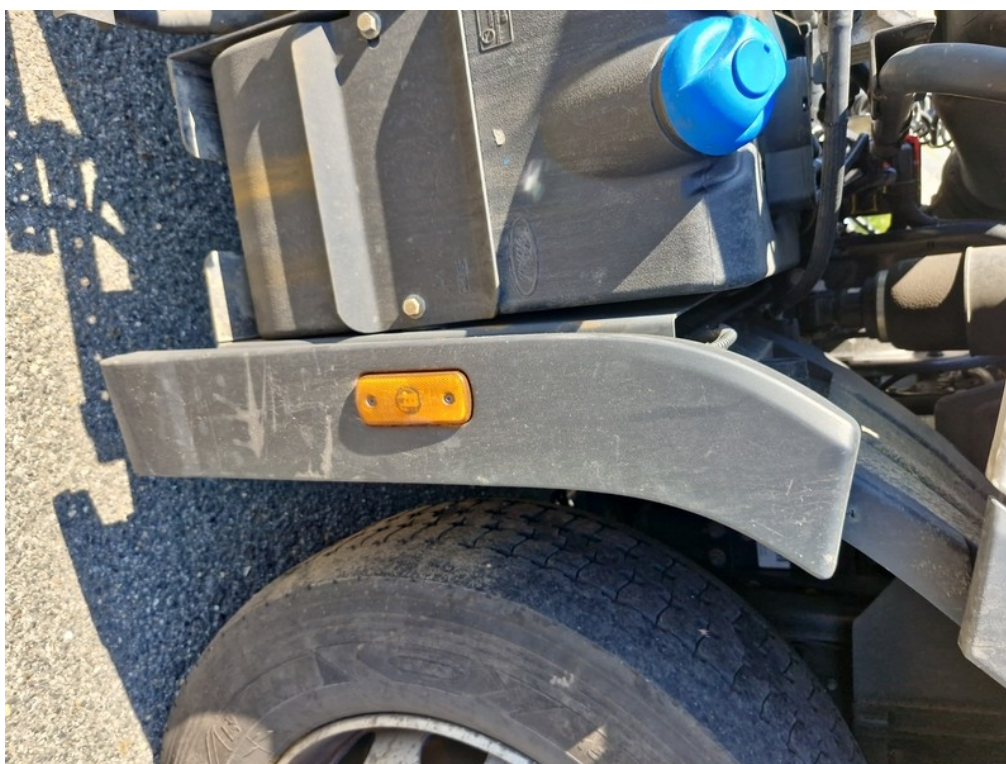
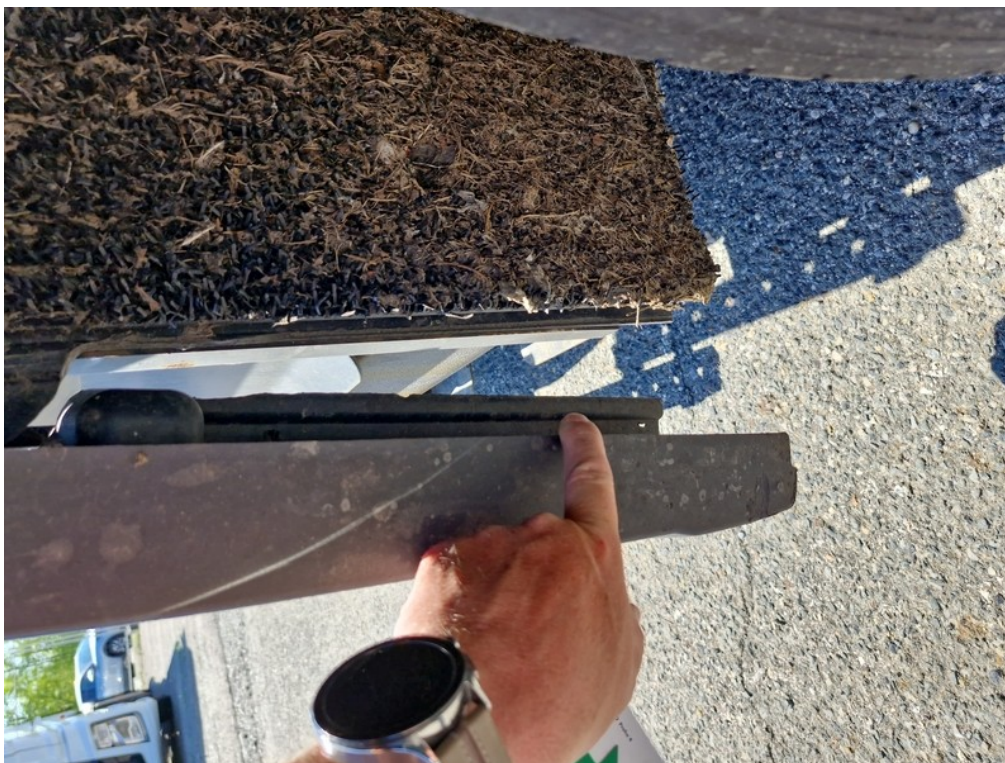
| P.č. | Poškozený díl | Druh poškození | Způsob opravy | Akceptovatelné podle pravidel společnosti |
|---|---|---|---|---|
| 12 | Blatník přední pravý - zadní | Prasklina | Vyměnit | Ne |

12 **Blatník přední pravý - zadní - Prasklina - Neakceptovatelné**  
Umístění:  
Způsob opravy:
