# DEKRA CZ a.s.

# MHC Mobility

## ÚDAJE O VOZIDLE

## SEZNAM POŠKOZENÍ

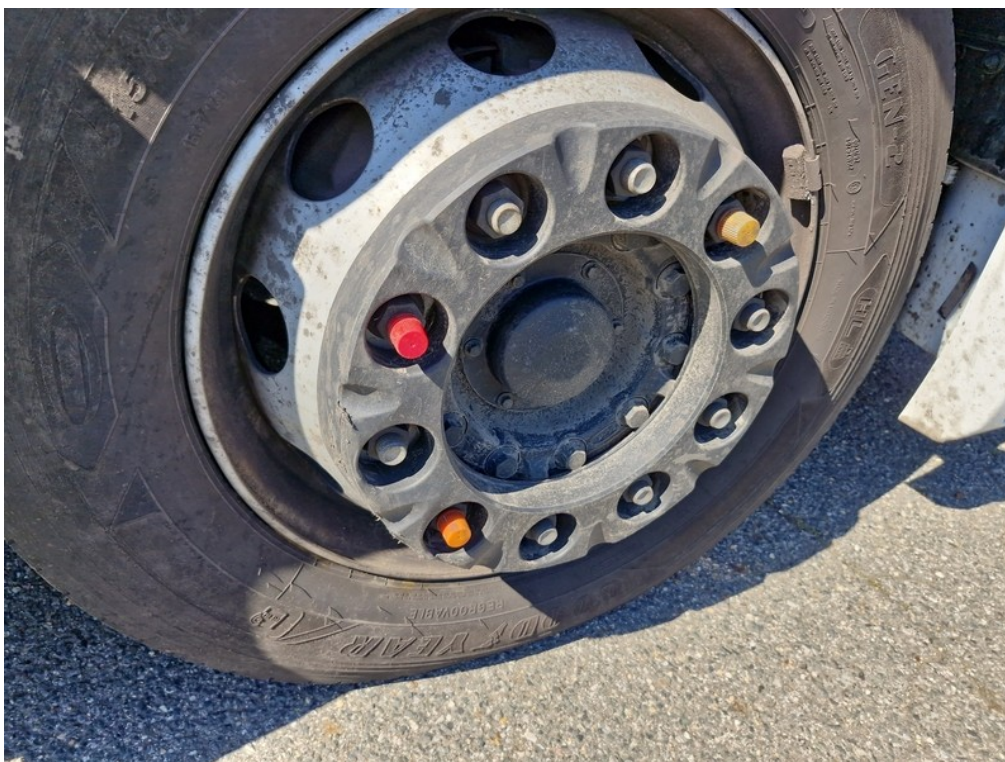
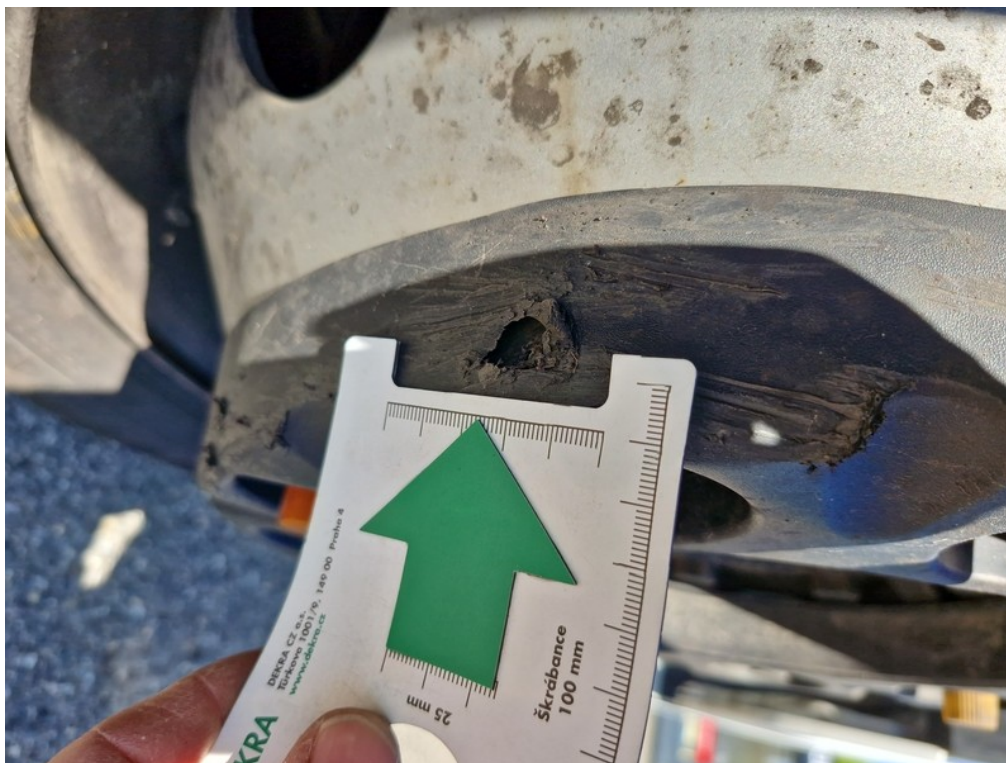
| P.č. | Poškozený díl | Druh poškození | Způsob opravy | Akceptovatelné podle pravidel společnosti |
|---|---|---|---|---|
| 13 | Ochrany kroužek kolových matic PP kola | Prasklina | Vyměnit | Ne |

**13** **Ochranný kroužek kolových matic PP kola - Prasklina -**  
**Neakceptovatelné**  
Umístění:  
Způsob opravy:

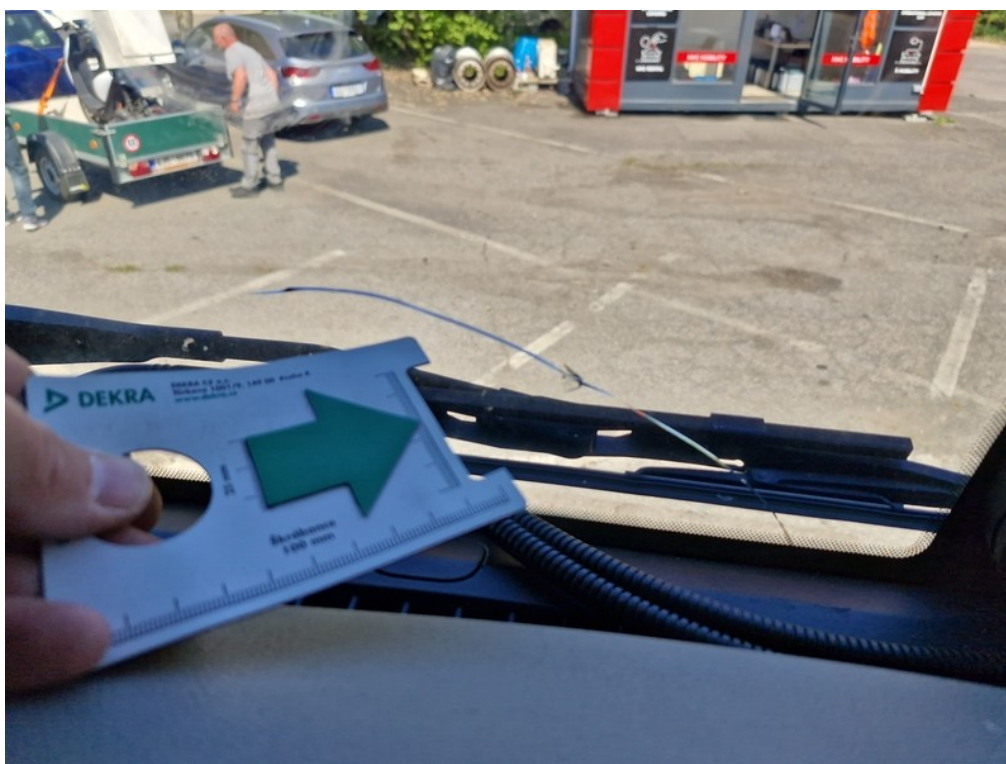
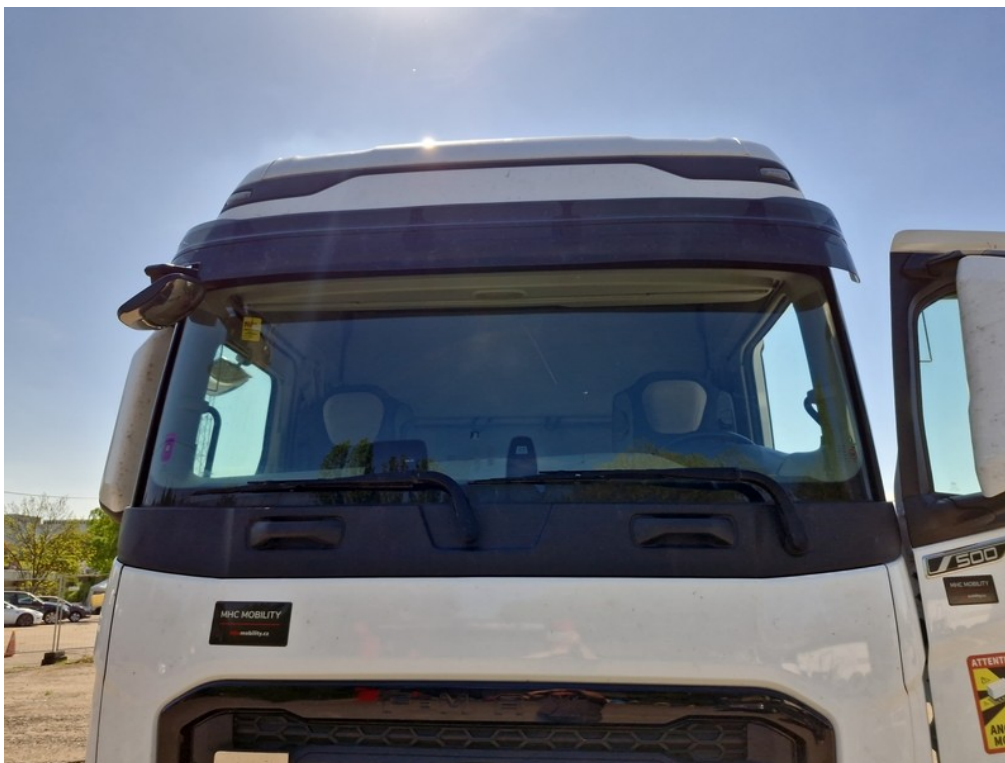
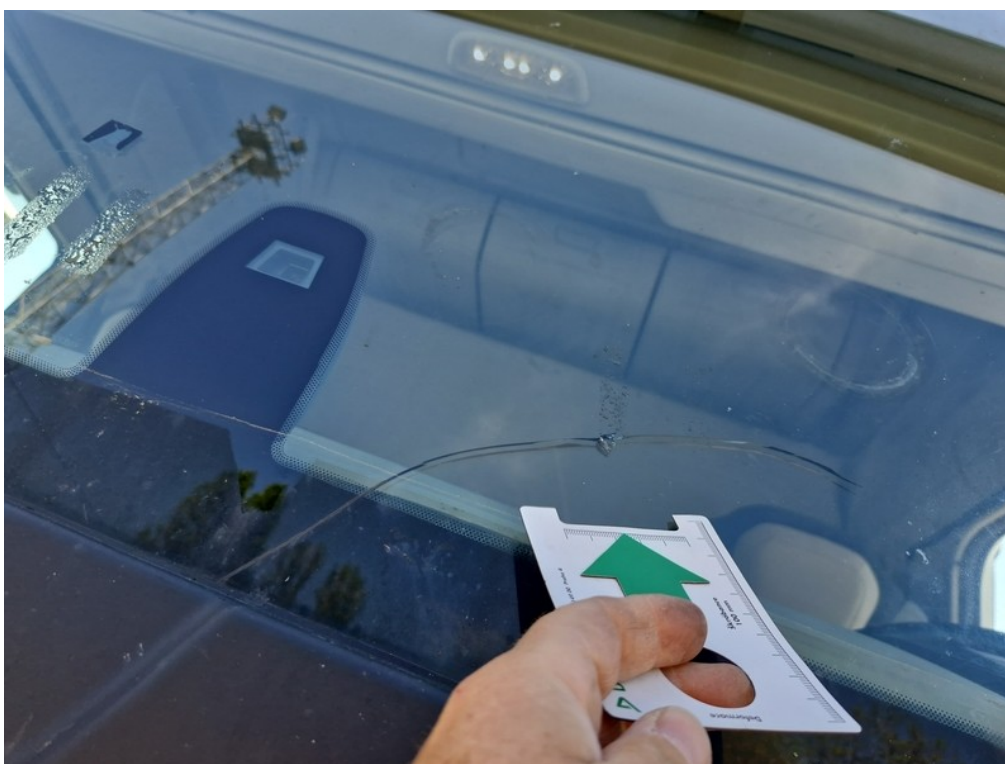
| P.č. | Poškozený díl | Druh poškození | Způsob opravy | Akceptovatelné podle pravidel společnosti |
|---|---|---|---|---|
| 14 | Čelní sklo | Prasklina | Vyměnit | Ne |

14 **Čelní sklo - Prasklina - Neakceptovatelné**  
Umístění: Exteriér (vnější prostor)  
Způsob opravy: Vyměnit

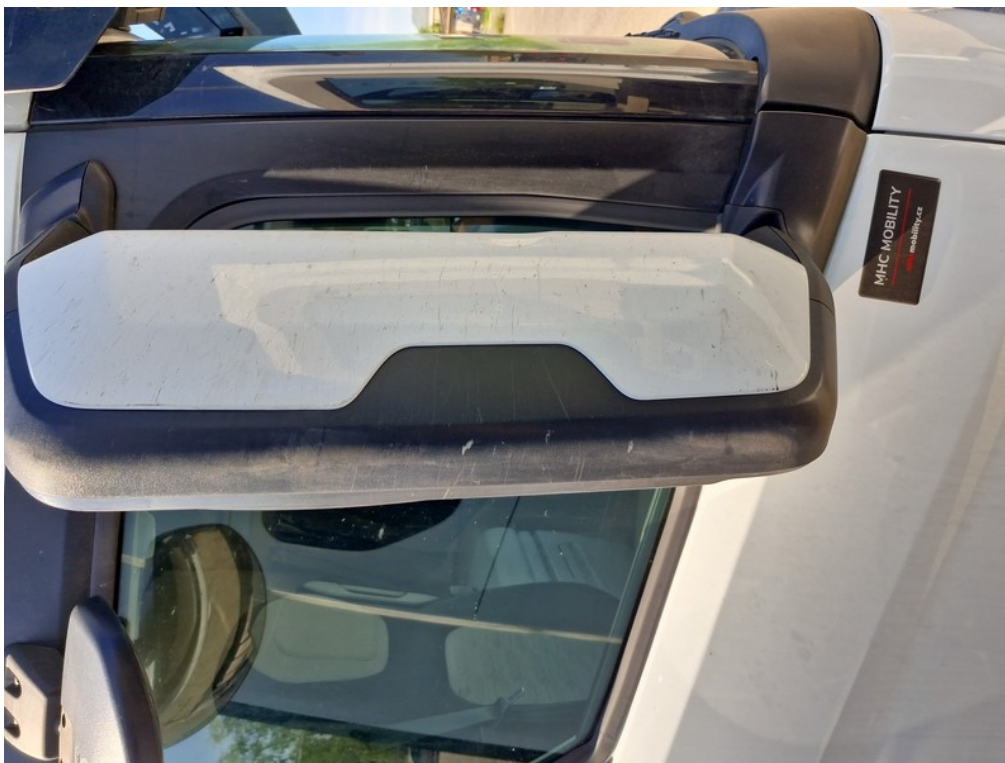
| P.č. | Poškozený díl | Druh poškození | Způsob opravy | Akceptovatelné podle pravidel společnosti |
|---|---|---|---|---|
| 15 | Základní těleso P zpětného zrcátka | Škrábance | Vyměnit | Ano |

- 15 Základní těleso P zpětného zrcátka - Škrábance - Akceptovatelné**  
Umístění: Exteriér (vnější prostor)  
Způsob opravy: Vyměnit

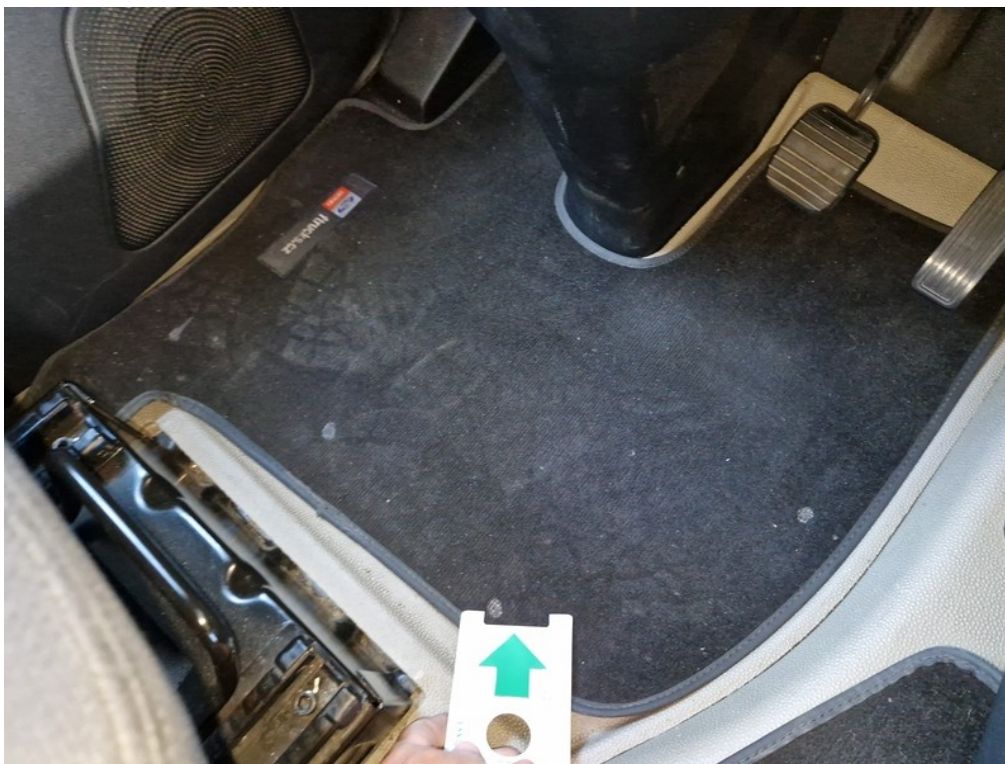
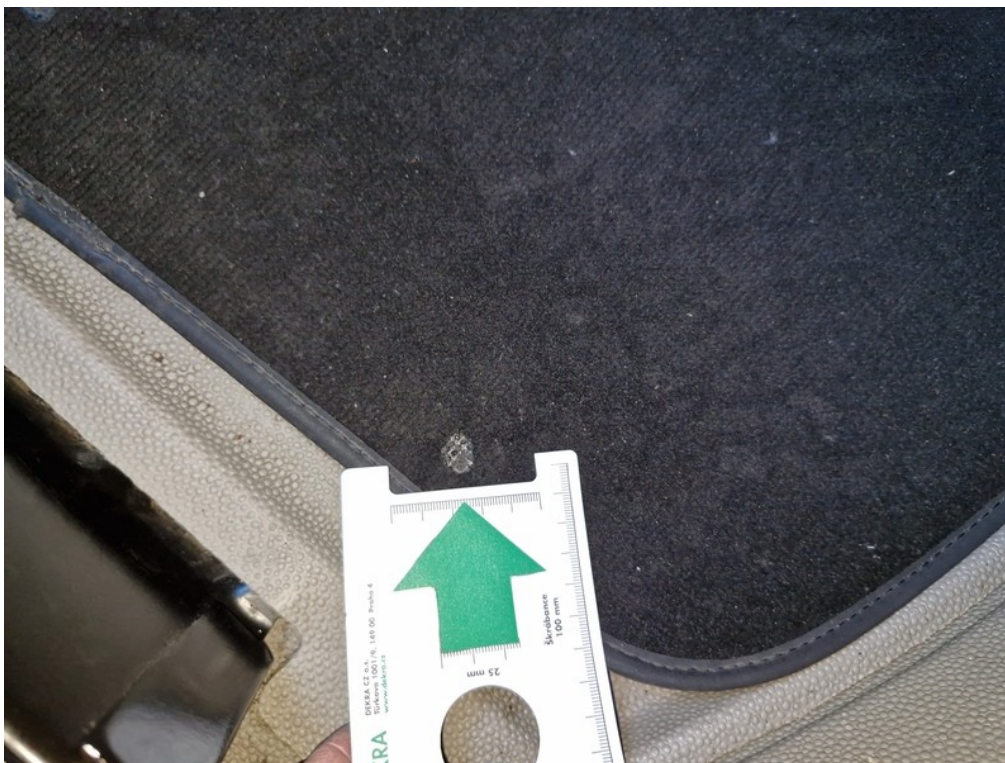
| P.č. | Poškozený díl | Druh poškození | Způsob opravy | Akceptovatelné podle pravidel společnosti |
|---|---|---|---|---|
| 16 | Přídavný koberec LP | Vypálená díra | Vyměnit | Ne |

- 16 Přídavný koberec LP - Vypálená díra - Neakceptovatelné**  
Umístění: Interiér (vnitřní prostor)  
Způsob opravy: Vyměnit

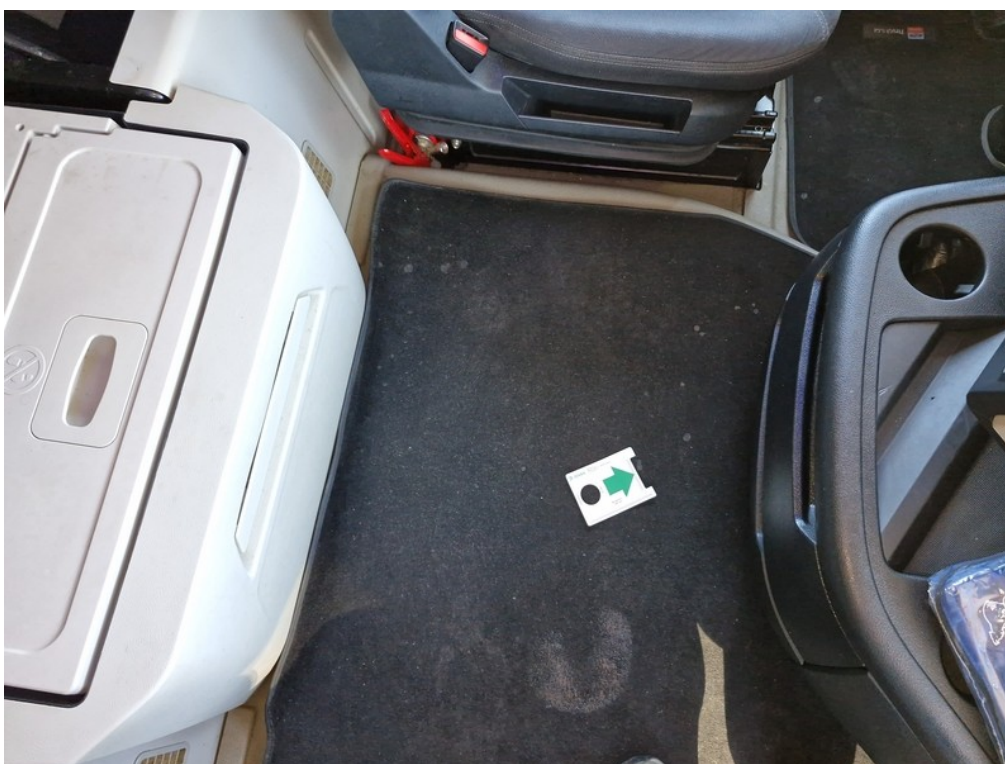
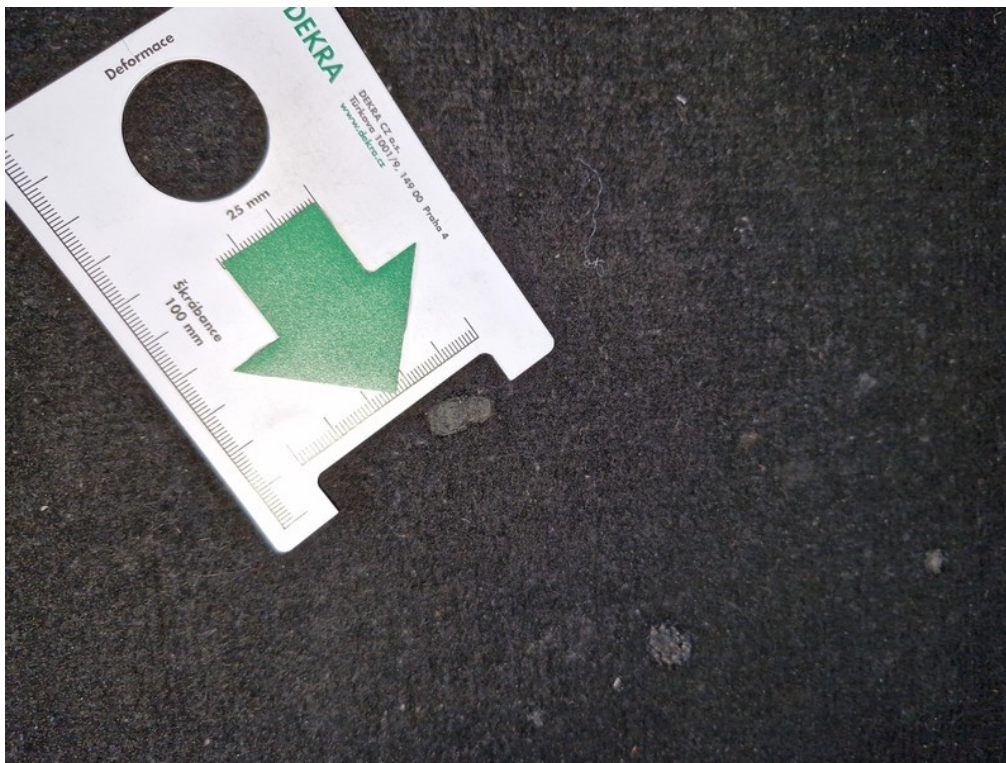
| P.č. | Poškozený díl | Druh poškození | Způsob opravy | Akceptovatelné podle pravidel společnosti |
|---|---|---|---|---|
| 17 | Koberec střed | Vypálená díra | Vyměnit | Ne |

17 **Koberec střed - Vypálená díra - Neakceptovatelné**  
Umístění: Interiér (vnitřní prostor)  
Způsob opravy: Vyměnit

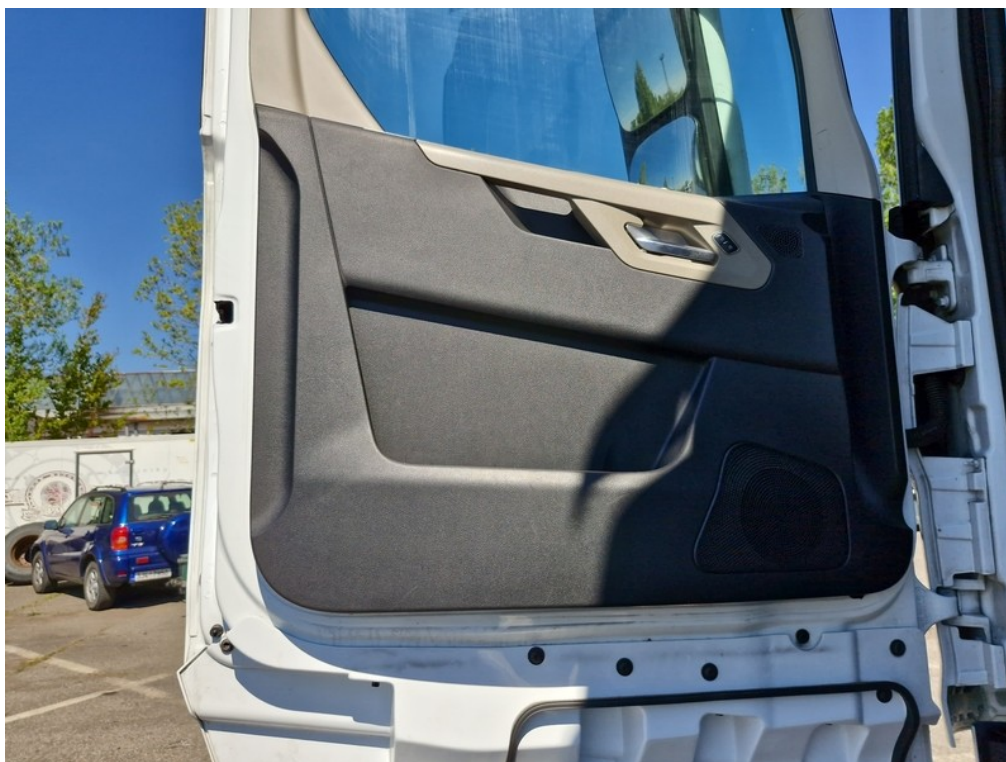
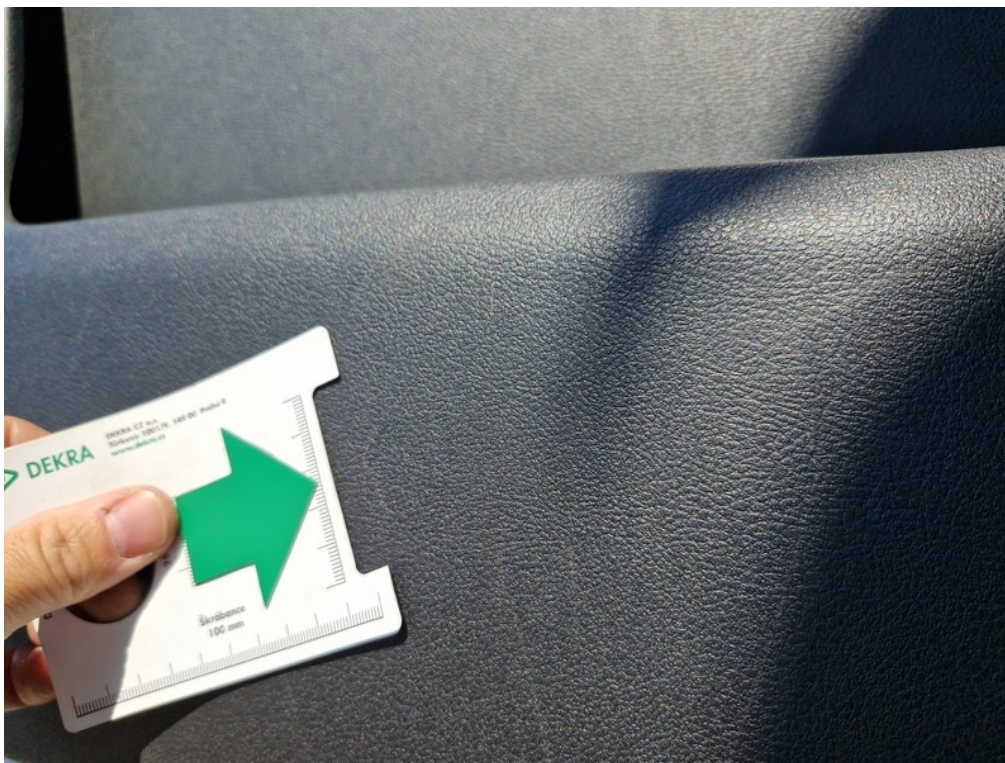
| P.č. | Poškozený díl | Druh poškození | Způsob opravy | Akceptovatelné podle pravidel společnosti |
|---|---|---|---|---|
| 18 | Výplň LP dveří | Škrábance | Vyměnit | Ano |

**18** Výplň LP dveří - Škrábance - Akceptovatelné  
Umístění: Interiér (vnitřní prostor)  
Způsob opravy: Vyměnit

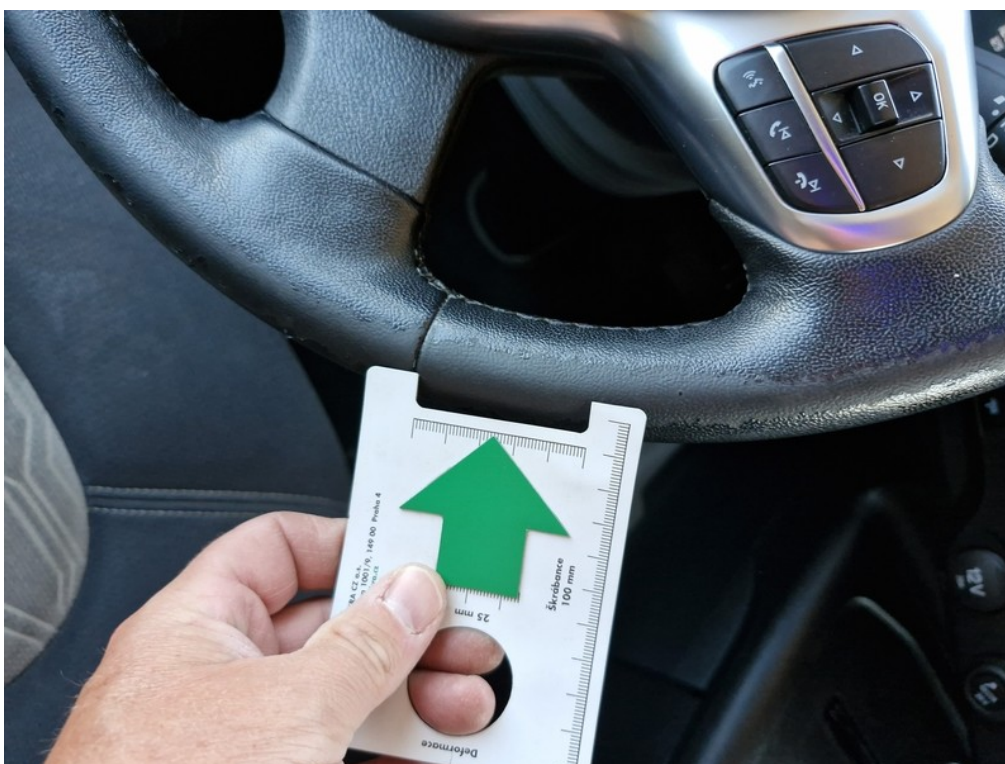
| P.č. | Poškozený díl | Druh poškození | Způsob opravy | Akceptovatelné podle pravidel společnosti |
|---|---|---|---|---|
| 19 | Volant | Opotřebení | Vyměnit | Ano |

**19 Volant - Opatření - Akceptovatelné**  
Umístění: Interiér (vnitřní prostor)  
Způsob opravy: Vyměnit

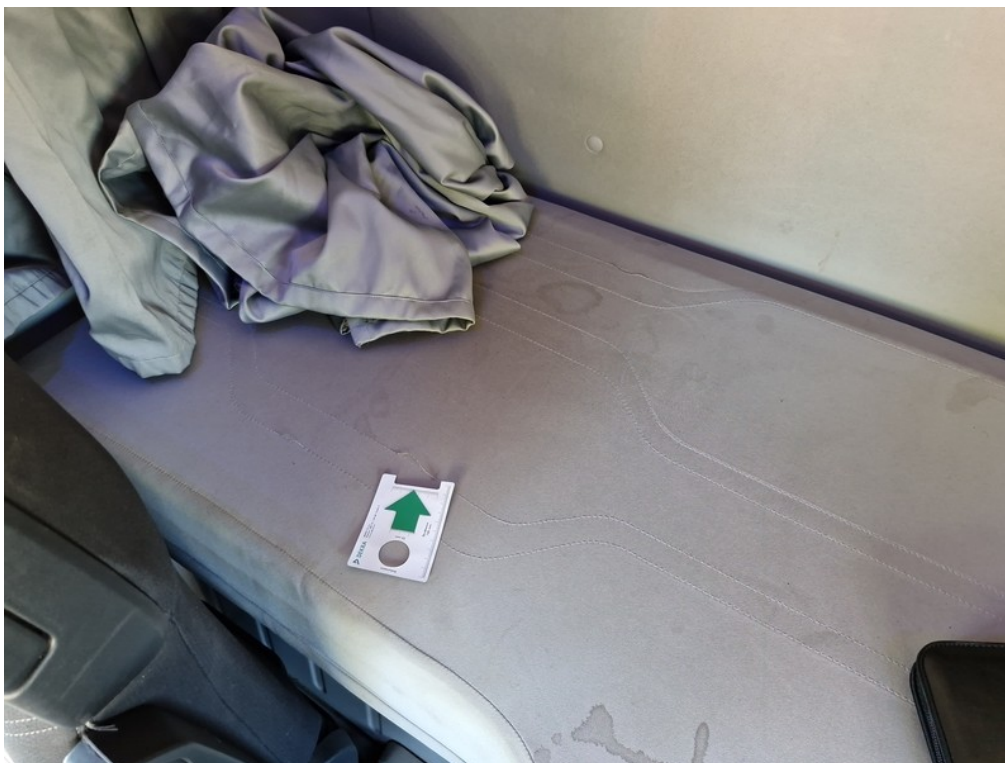
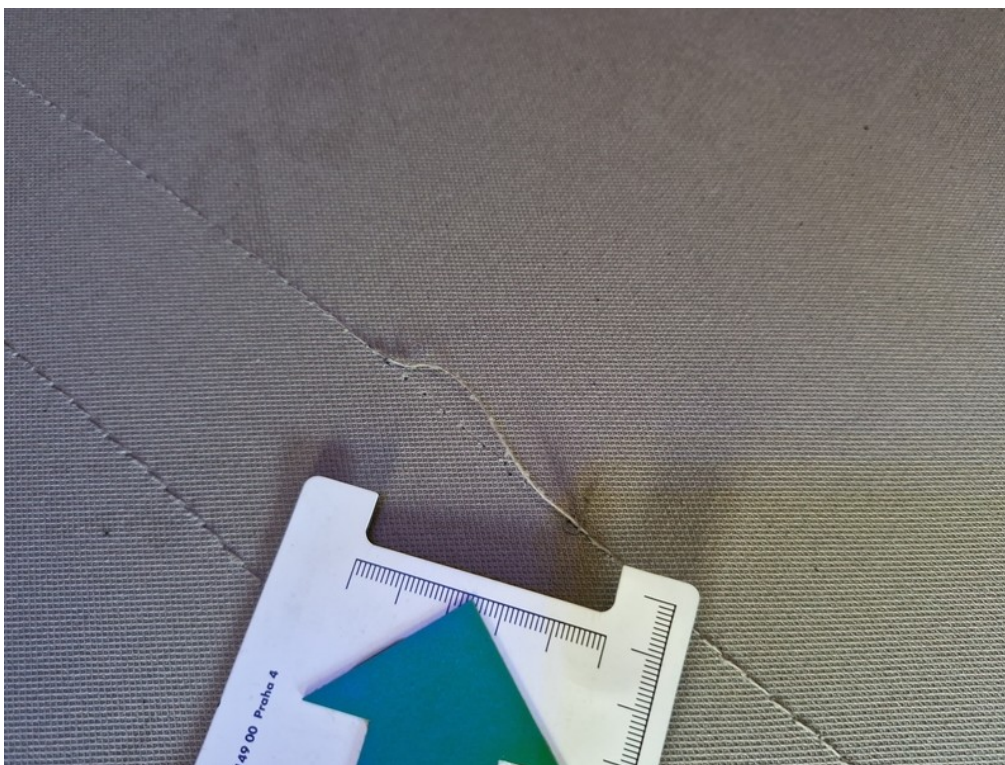
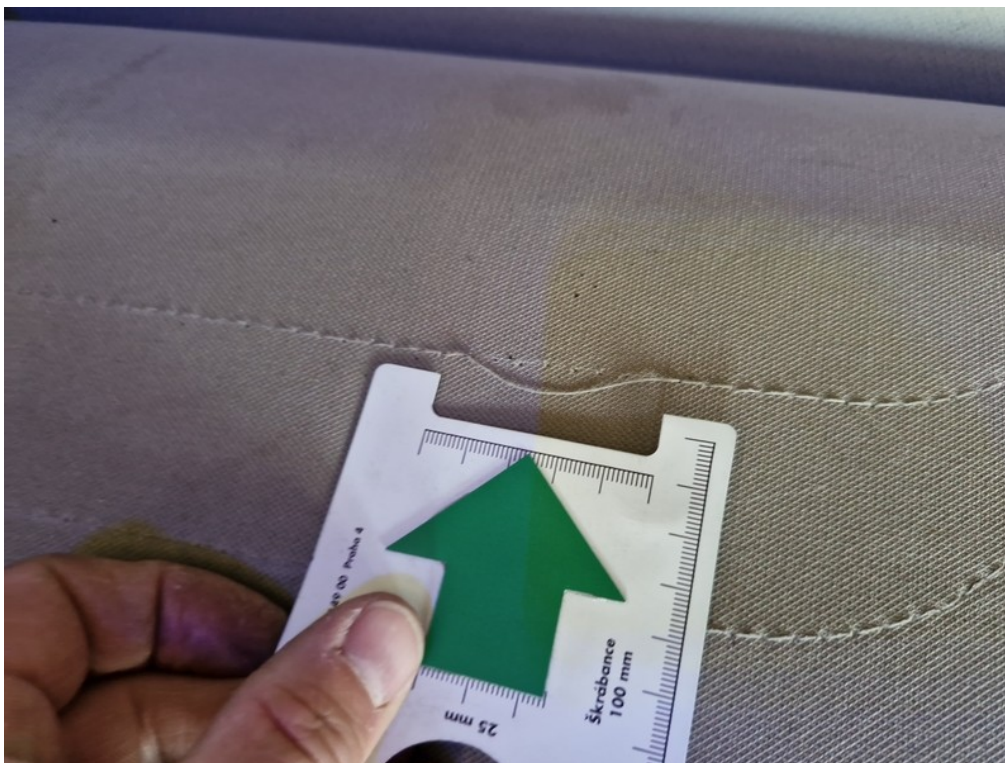
| P.č. | Poškozený díl | Druh poškození | Způsob opravy | Akceptovatelné podle pravidel společnosti |
|---|---|---|---|---|
| 20 | Potah spodního lůžka | Prasklina | Vyměnit | Ne |

20 **Potah spodního lůžka - Prasklina - Neakceptovatelné**  
Umístění: Interiér (vnitřní prostor)  
Způsob opravy: Vyměnit

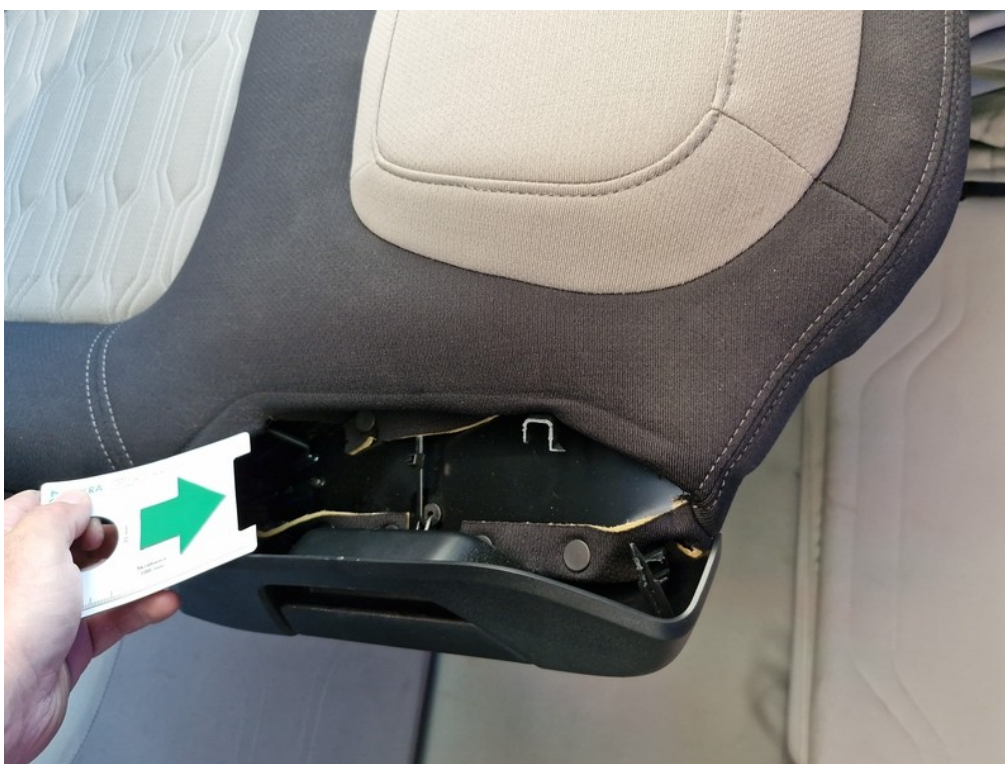
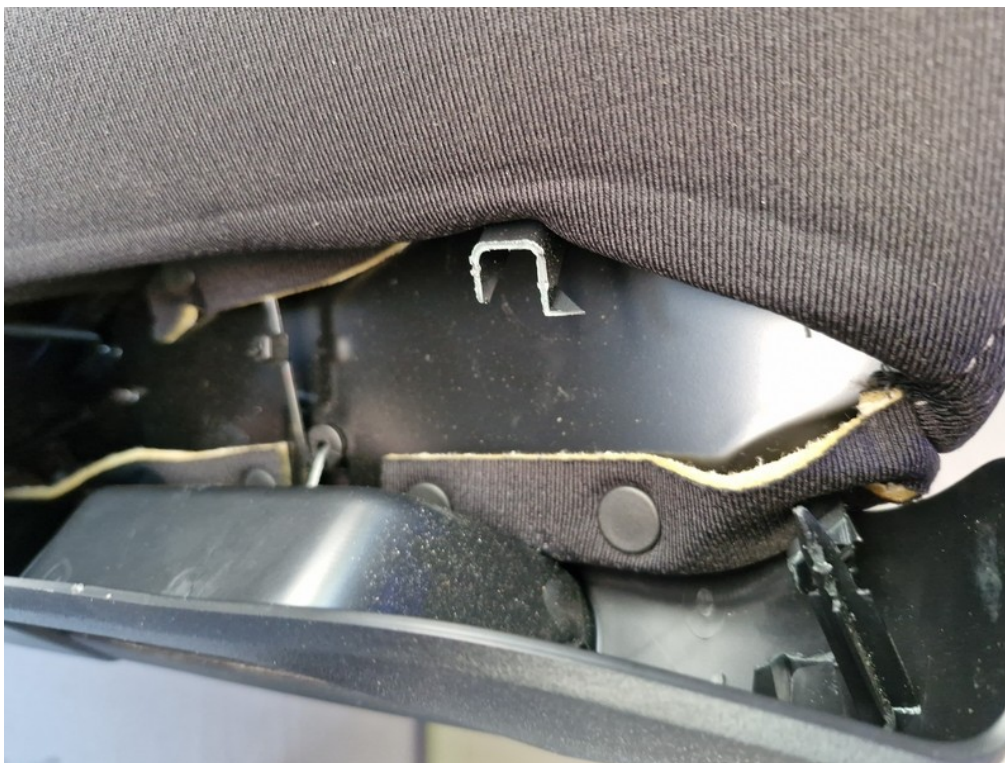
| P.č. | Poškozený díl | Druh poškození | Způsob opravy | Akceptovatelné podle pravidel společnosti |
|---|---|---|---|---|
| 21 | Opěradlo sedadla spolujezdce | Prasklina | Vyměnit | Ne |

- 21 **Opěradlo sedadla spolujezdce - Prasklina - Neakceptovatelné**  
Umístění: Interiér (vnitřní prostor) Poznámka:  
Způsob opravy: Vyměnit

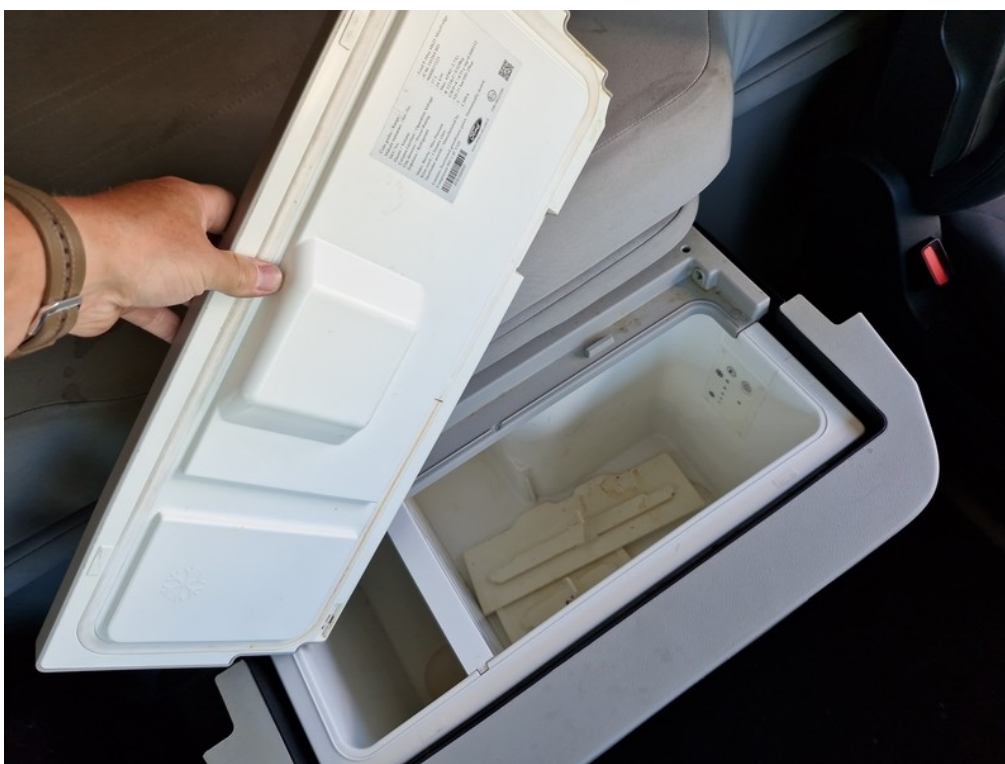
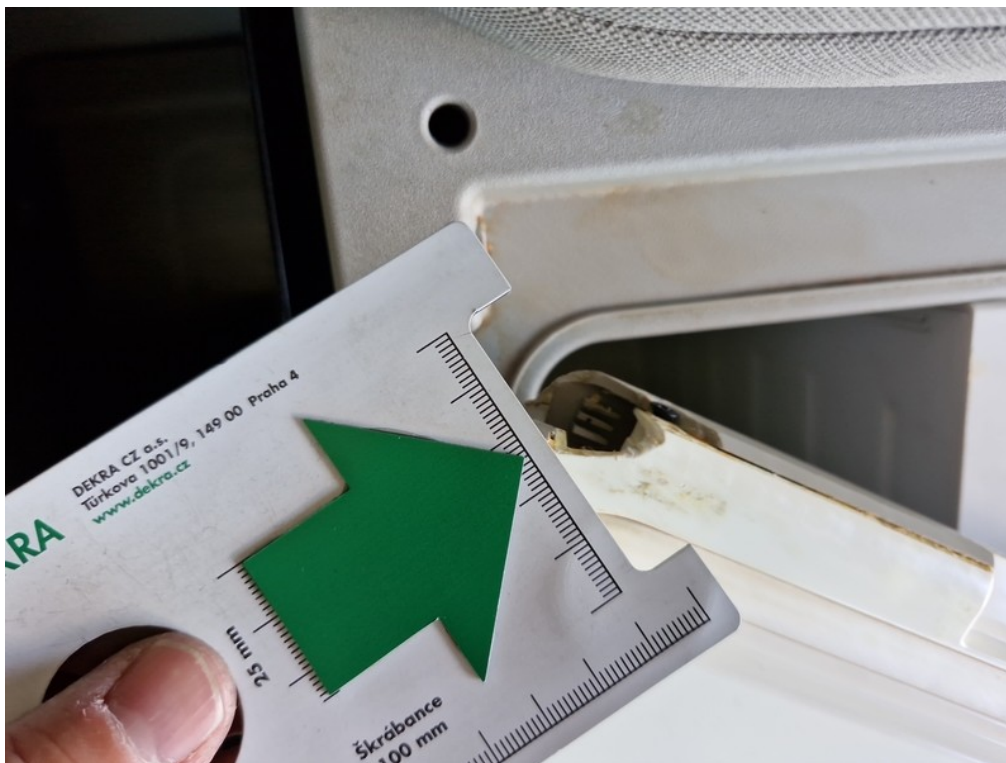
| P.č. | Poškozený díl | Druh poškození | Způsob opravy | Akceptovatelné podle pravidel společnosti |
|---|---|---|---|---|
| 22 | Víko lednice | Prasklina | Vyměnit | Ne |

**22 Víko lednice - Prasklina - Neakceptovatelné**  
Umístění: Interiér (vnitřní prostor)  
Způsob opravy: Vyměnit

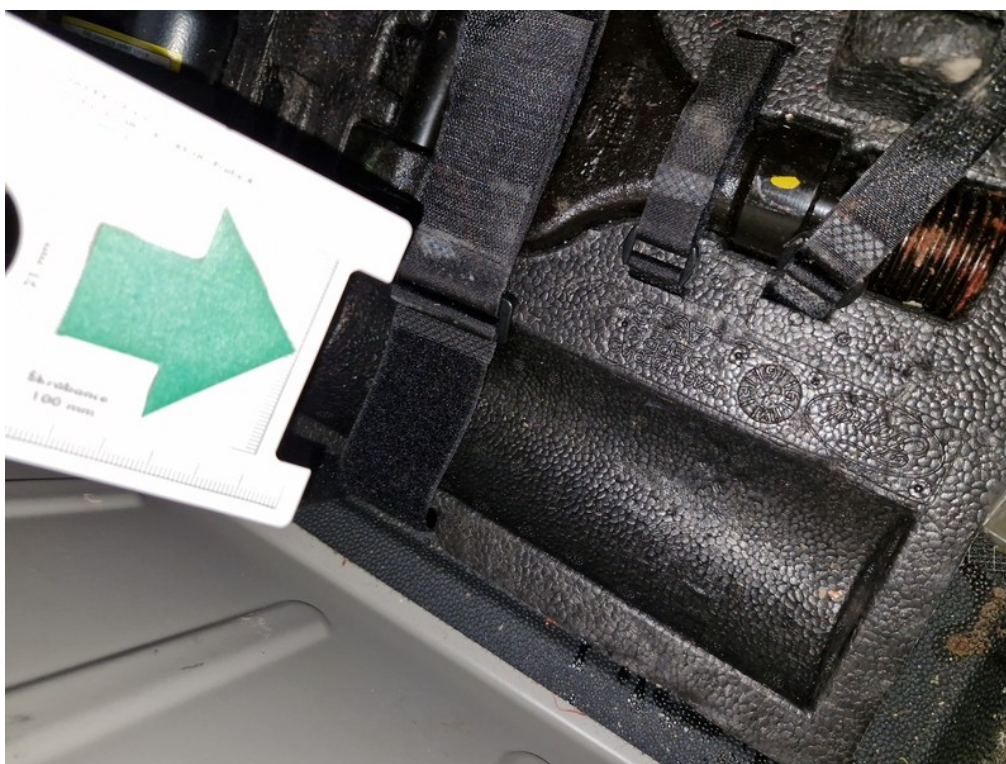
| P.č. | Poškozený díl | Druh poškození | Způsob opravy | Akceptovatelné podle pravidel společnosti |
|---|---|---|---|---|
| 23 | Sada nářadí | Chybí | Doplnit/dodat | Ne |

**23 Sada nářadí - Chybí - Neakceptovatelné**  
Umístění: Ostatní  
Způsob opravy: Doplnit/dodat

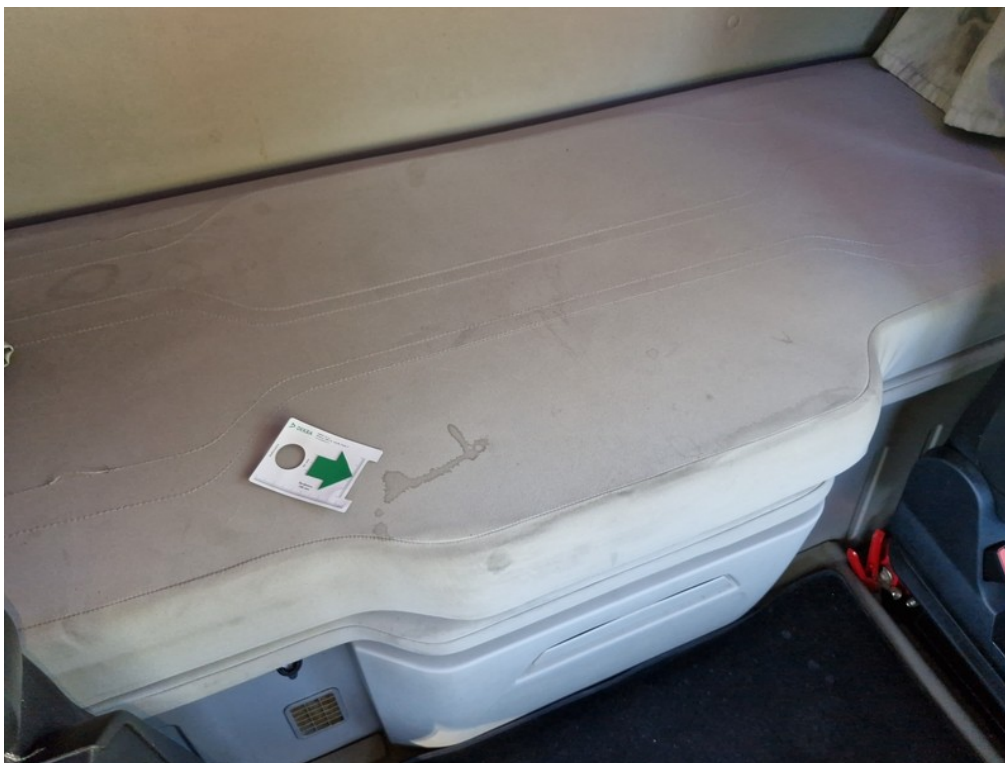
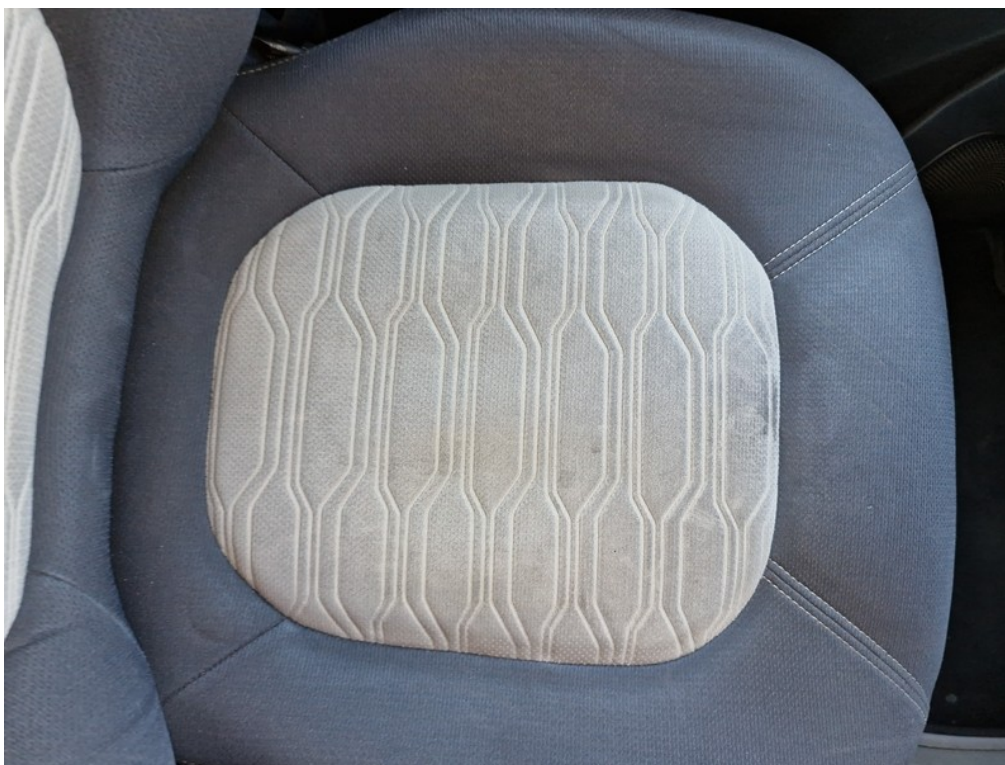
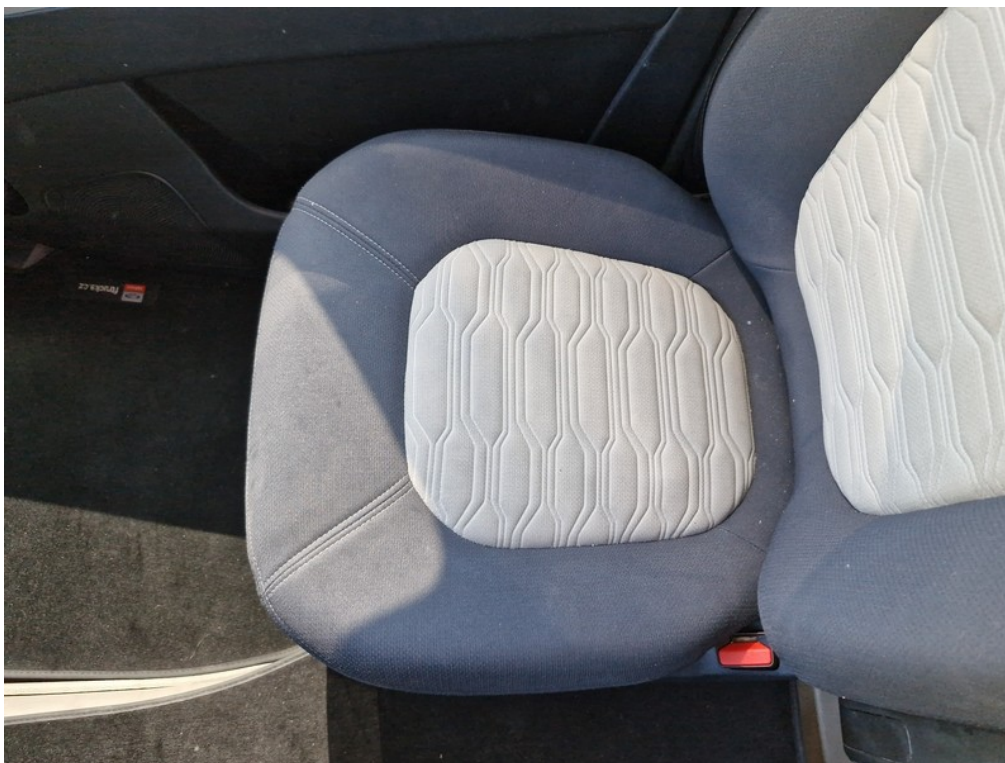
| P.č. | Poškozený díl | Druh poškození | Způsob opravy | Akceptovatelné podle pravidel společnosti |
|---|---|---|---|---|
| 24 | Interiér | Znečištěno | Čištění | Ne |

**24** **Interiér - Znečištěno - Neakceptovatelné**  
Umístění: Ostatní  
Způsob opravy: Čištění

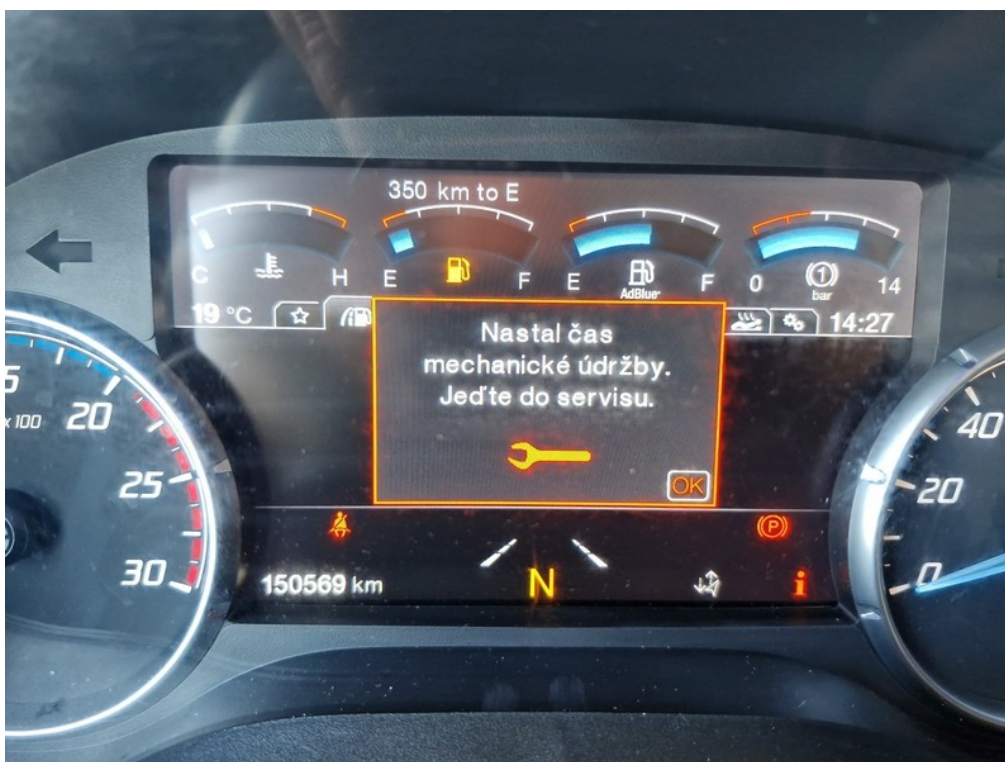
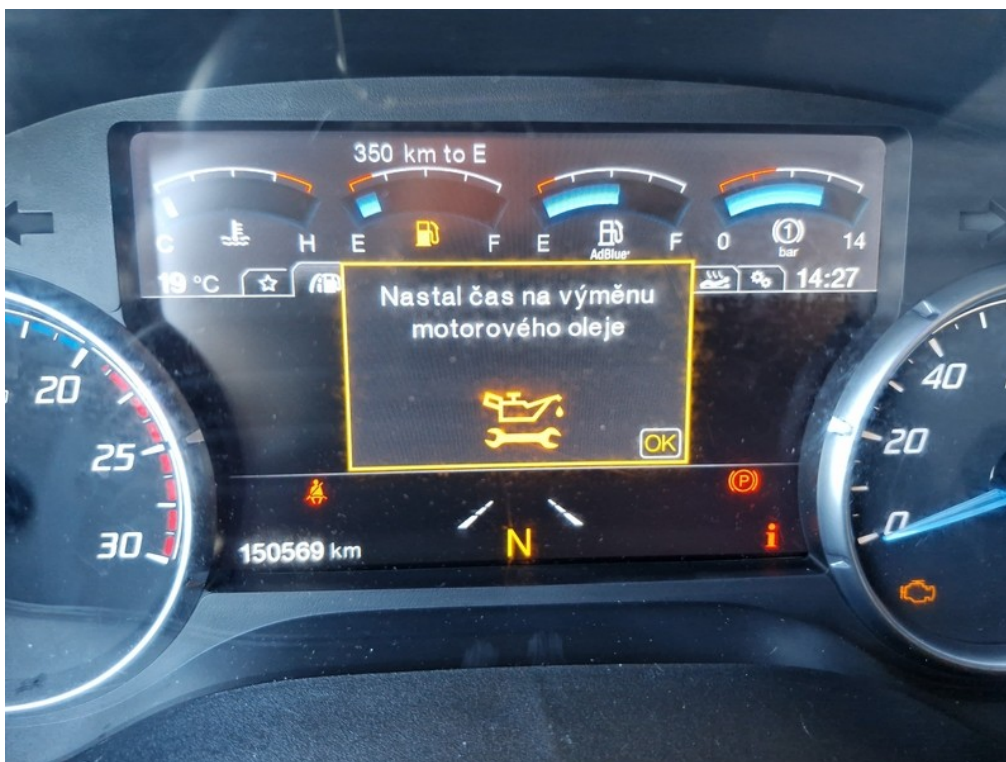
| P.č. | Poškozený díl | Druh poškození | Způsob opravy | Akceptovatelné podle pravidel společnosti |
|---|---|---|---|---|
| 25 | Servisní prohlídka | Chybí | Provést | Ne |

25 **Servisní prohlídka - Chybí - Neakceptovatelné**  
Umístění:  
Způsob opravy:

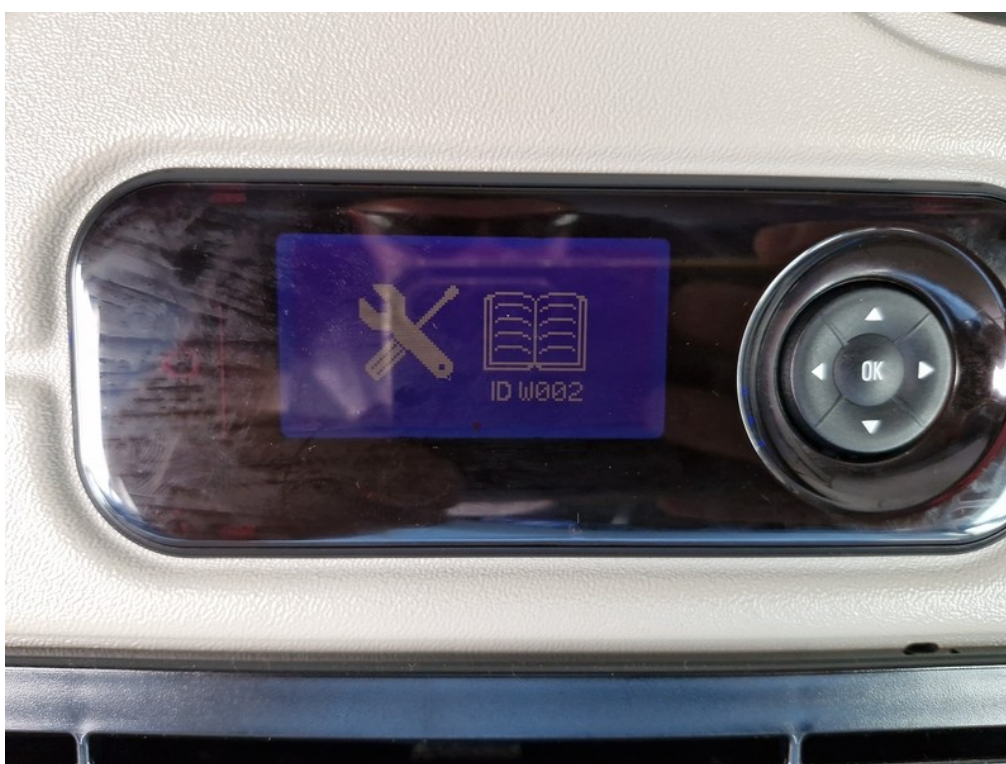
| P.č. | Poškozený díl | Druh poškození | Způsob opravy | Akceptovatelné podle pravidel společnosti |
|---|---|---|---|---|
| 26 | Nezávislá klimatizace | Závada | Kontrola / další diagnostika | Ne |

**26** **Nezávislá klimatizace - Závada - Neakceptovatelné**  
Umístění:  
Způsob opravy:

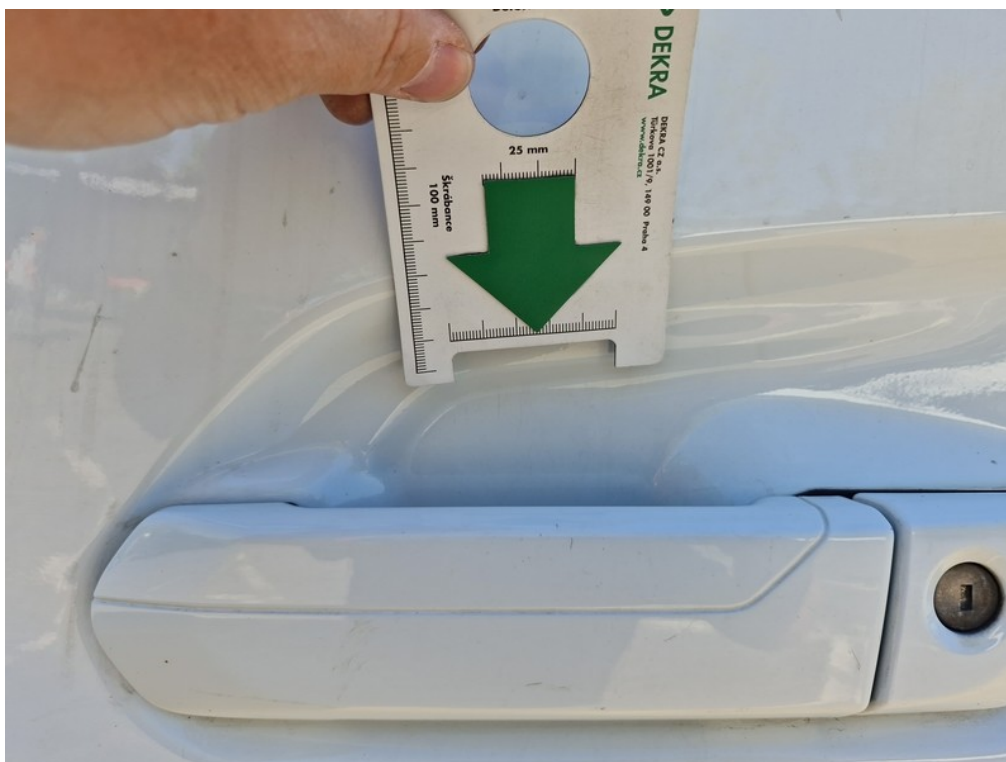
| P.č. | Poškozený díl | Druh poškození | Způsob opravy | Akceptovatelné podle pravidel společnosti |
|---|---|---|---|---|
| 27 | Celková plocha karoserie | Škrábance | Vyleštit | Ano |

**27 Celková plocha karoserie - Škrábance - Akceptovatelné**  
Umístění: Ostatní  
Způsob opravy: Vyleštit
