Millennium Leasing

Nefris  
Grunwaldzka 229  
85-451 Bydgoszcz

# OPINIA TECHNICZNA

| DANE IDENTYFIKACYJNE POJAZDU (*) | | Dane: [C] V-2025 | |
|---|---|---|---|
| Marka: | IVECO | Nr rejestracyjny: | CTR46931 |

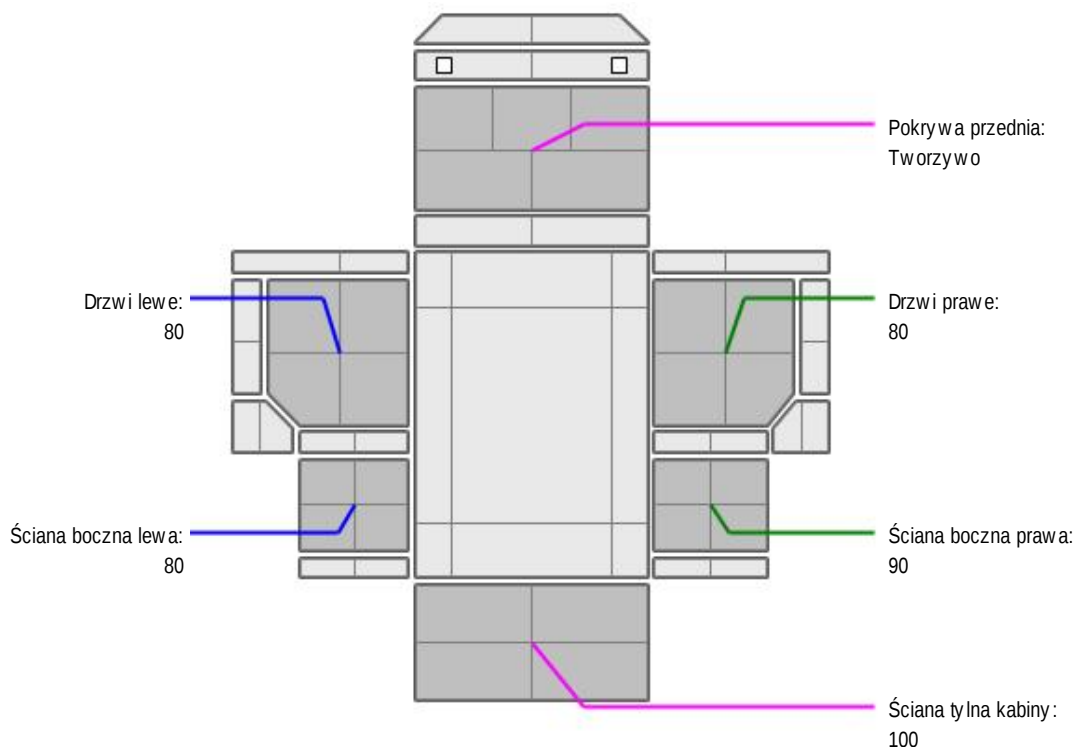
**KABINA KIEROWCY – Opis powłoki lakierowej**

| L.p. | Nazwa elementu | L / P | Grubość powłoki [μm] | Opis |
| 1 | Pokrywa przednia | | Tworzywo | |
| 2 | Drzwi | L | 80 | |
| 3 | Ściana boczna | L | 80 | |
| 4 | Drzwi | P | 80 | |
| 5 | Ściana boczna | P | 90 | |
| 6 | Ściana tylna kabiny | | 100 | |
