**Wycena pojazdu numer: 305/05/2025/KC**

z dnia: 2025/05/23

Zadanie: Określenie wartości rynkowej pojazdu

Model pojazdu: **320 Diesel Mild Hybrid MR`19 E6d G20**

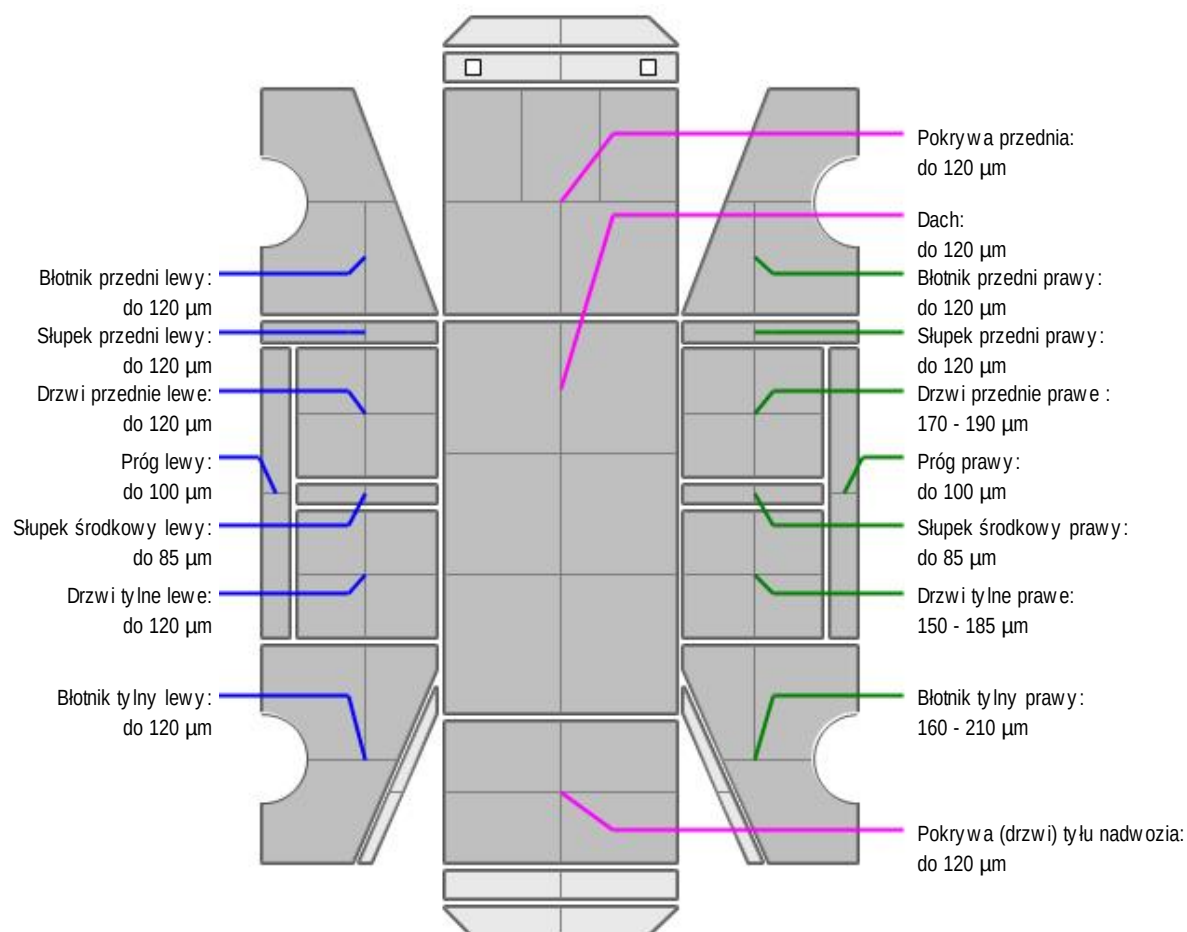
**KABINA KIEROWCY – Opis powłoki lakierowej**

Grubość powłoki lakierowej do 120 µm na wszystkich elementach karoserii (poszyc z materiałów metalowych) podlegających lakierowaniu, z wyjątkiem:

- drzwi przednie prawe 170 -190 µm
- drzwi tylne prawe 150 – 185 µm
- błotnik tylny prawy 160 – 210 µm
