Nr zlecenia DEKRA: BMW(FS)/WAW/01747/25/01/09  
Nr zlecenia/szkody:  
Data zlecenia: 09-01-2025

## Ocena stanu technicznego pojazdu

| 0137636 | <b>BMW, X3 [G01] 17-21, X3 M Competition sport-aut</b> | | | | KOM |

**Data oględzin:** 04-03-2025

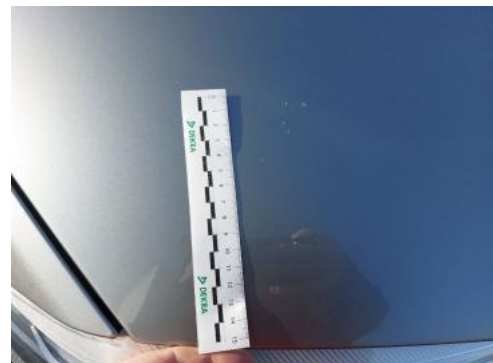
Fot. 38

| Poz. | Nazwa części | Nr katalogowy | Opis uszkodzenia | Czas [rbg] |
|---|---|---|---|---|
| 1 | Pokrywa przednia | 41008499153 | rysa/odprysk | |

Pokrywa komory silnika - Rysa/odprysk 1

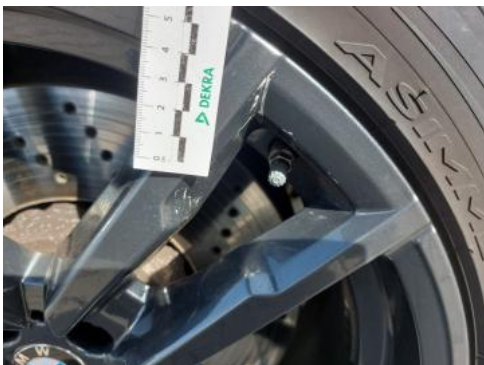
**Fot. 41**

| Poz. | Nazwa części | Nr katalogowy | Opis uszkodzeń | Czas [rbg] |
|---|---|---|---|---|
| 1 | Felga alu przód P | | rysa/odprysk | |

Felga aluminiowa przednia P - Rysa/odprysk 1

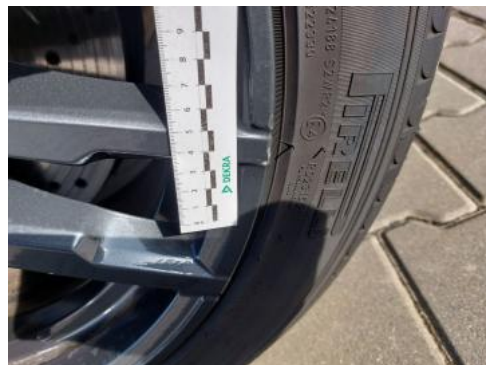
**Fot. 42**

Felga aluminiowa przednia P - Rysa/odprysk 2

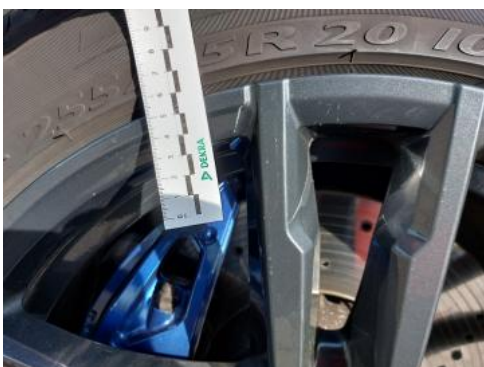
**Fot. 43**

Felga aluminiowa przednia P() - Rysa/odprysk 3

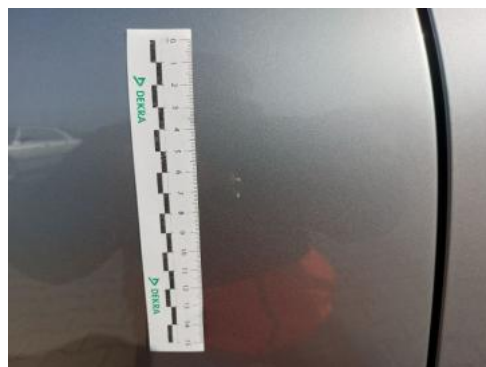
**Fot. 46**

| Poz. | Nazwa części | Nr katalogowy | Opis uszkodzenia | Czas [rbg] |
|---|---|---|---|---|
| 1 | Drzwi tylne (nieuzbrojone) R | 41007465534 | wgniecenie/odkształcenie | 0.5 |

Drzwi tylne P - Wgniecenie/odkształcenie 1

| Poz. | Nazwa części | Rodzaj lakierowania | Opis uszkodzenia | NS [%] |
|---|---|---|---|---|
| 1 | Drzwi tylne kompletne K R | III | | |

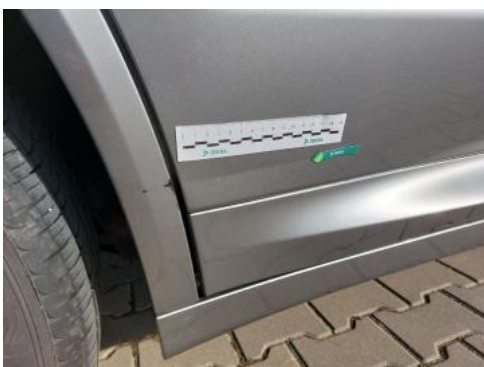
**Fot. 47**

Drzwi tylne P - Wgniecenie/odkształcenie 2

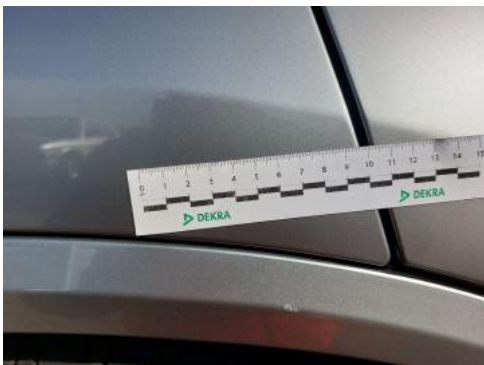
**Fot. 49**

| Poz. | Nazwa części | Nr katalogowy | Opis uszkodzenia | Czas [rbg] |
|---|---|---|---|---|
| 5 | Błotnik tylny R | 41007494012 | wgniecenie/odkształcenie,<br>rysa/odprysk | |

Błotnik tylny P / Ściana boczna P - Rysa/odprysk 1

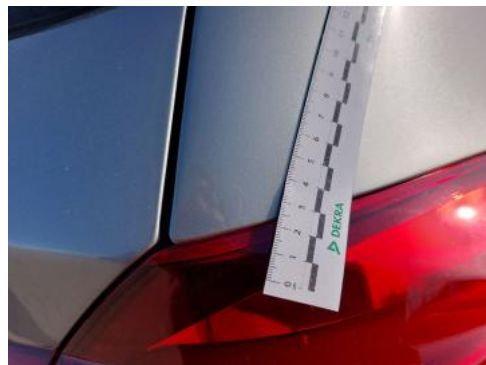
**Fot. 50**

Błotnik tylny P / Ściana boczna P() - Rysa/odprysk 3

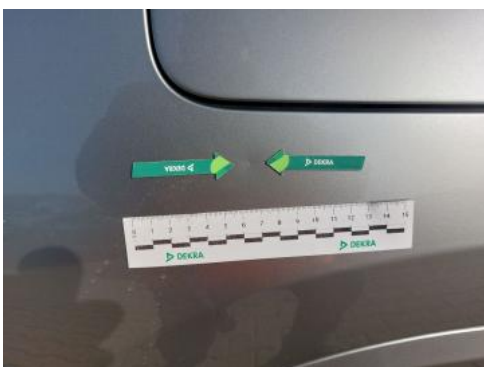
**Fot. 51**

Błotnik tylny P / Ściana boczna P - Wgniecenie/odkształcenie 1

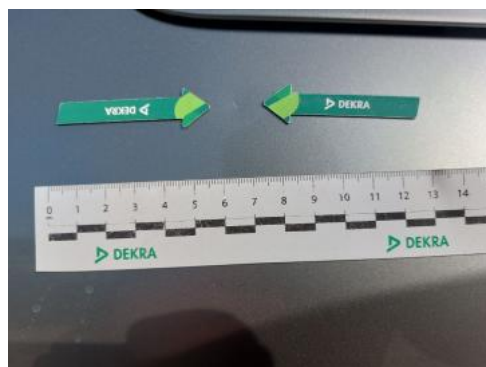
**Fot. 52**

Błotnik tylny P / Ściana boczna P - Wgniecenie/odkształcenie 2

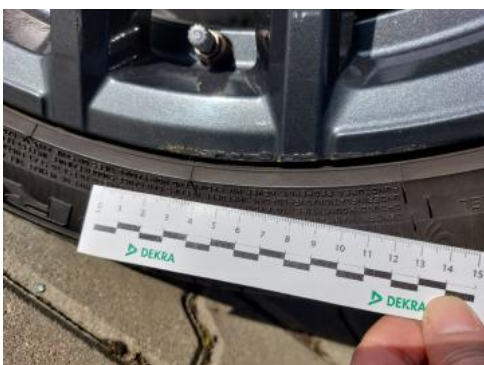
**Fot. 55**

| Poz. | Nazwa części | Nr katalogowy | Opis uszkodzeń | Czas [rbg] |
|---|---|---|---|---|
| 2 | Felga alu tył P | | rysa/odprysk | |

Felga aluminiowa tylna P - Rysa/odprysk 1

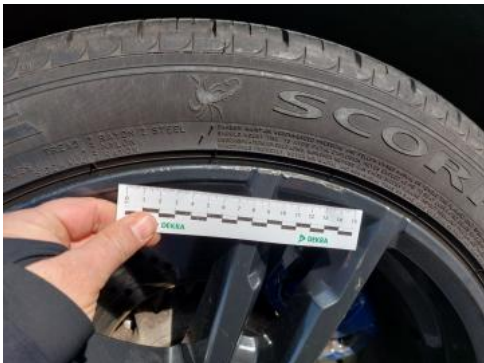
**Fot. 57**

Felga aluminiowa tylna P() - Rysa/odprysk 3

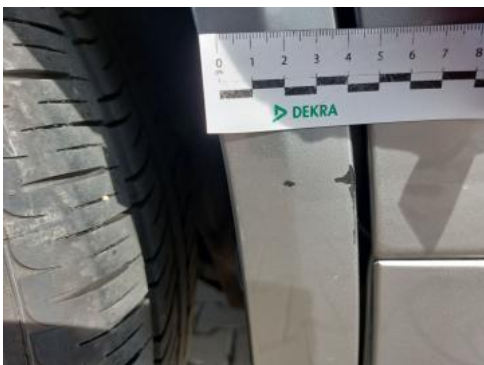
**Fot. 59**

Nadkole tylne P - Rysa/odprysk 1

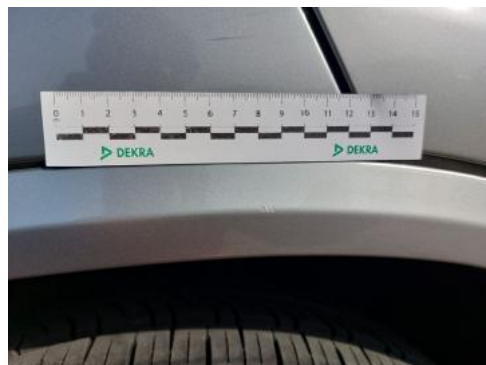
**Fot. 60**

Nadkole tylne P - Rysa/odprysk 2

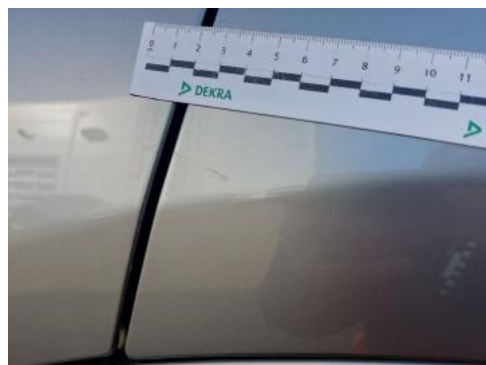
**Fot. 62**

| Poz. | Nazwa części | Nr katalogowy | Opis uszkodzenia | Czas [rbg] |
|---|---|---|---|---|
| 4 | Błotnik tylny L | 41007494011 | rysa/odprysk | |

Błotnik tylny L / Ściana boczna L - Rysa/odprysk 1

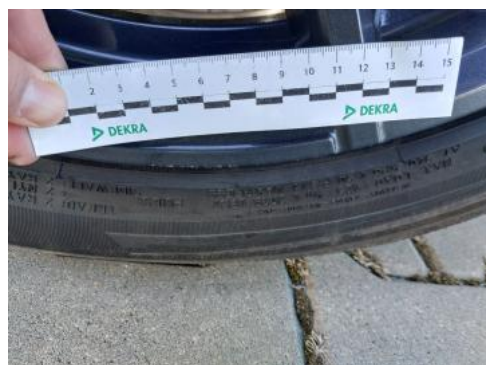
**Fot. 64**

| Poz. | Nazwa części | Nr katalogowy | Opis uszkodzeń | Czas [rbg] |
|---|---|---|---|---|
| 3 | Felga alu tył L | | rysa/odprysk | |

Felga aluminiowa tylna L - Rysa/odprysk 1

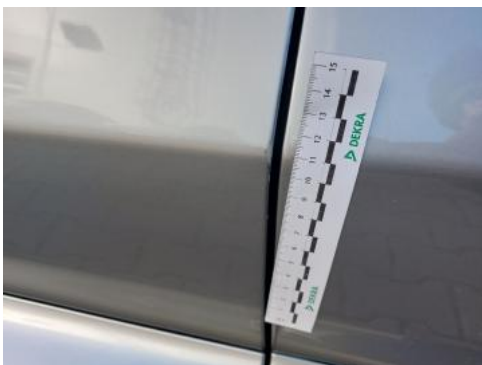
**Fot. 67**

| Poz. | Nazwa części | Nr katalogowy | Opis uszkodzenia | Czas [rbg] |
|---|---|---|---|---|
| 2 | Drzwi przednie (nieuzbrojone) L | 41007465527 | rysa/odprysk,<br>wgniecenie/odkształcenie | |

Drzwi przed L - Rysa/odprysk 1

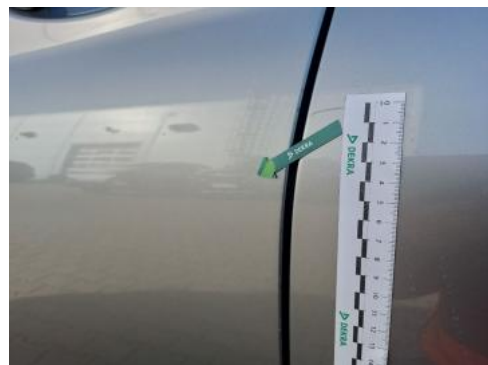
**Fot. 68**

Drzwi przed L - Wgniecenie/odkształcenie 1

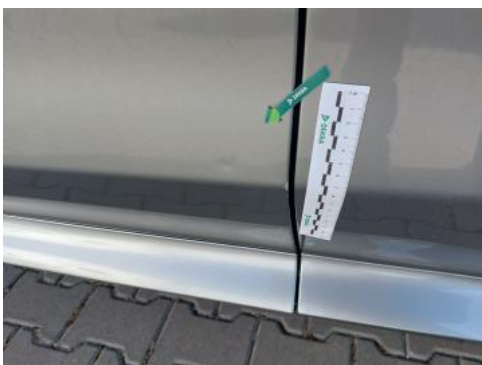
**Fot. 69**

Drzwi przed L - Wgniecenie/odkształcenie 2

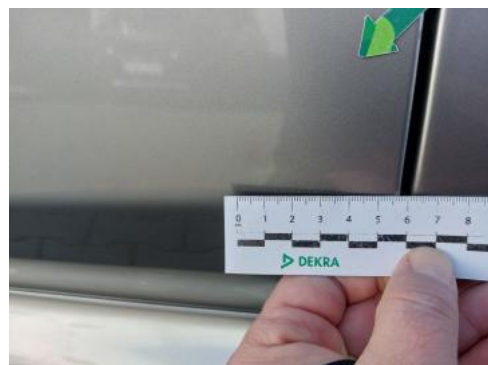
**Fot. 70**

Drzwi przed L() - Wgniecenie/odkształcenie 3

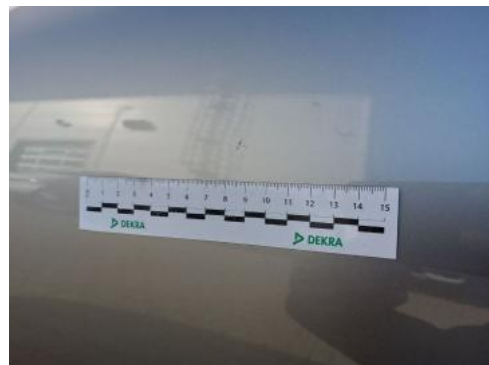
**Fot. 74**

| Poz. | Nazwa części | Nr katalogowy | Opis uszkodzenia | Czas [rbg] |
|---|---|---|---|---|
| 3 | Drzwi tylne (nieuzbrojone) L | 41007465533 | rysa/odprysk | |

Drzwi tylne L - Wgniecenie/odkształcenie 1

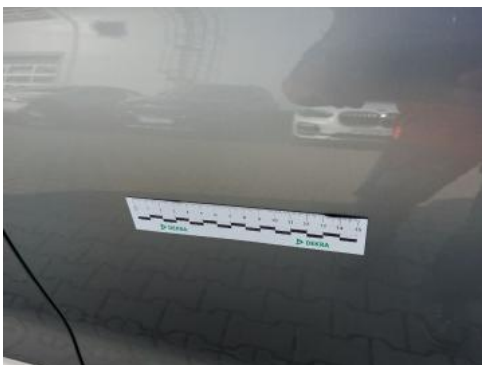
**Fot. 75**

Drzwi tylne L - Wgniecenie/odkształcenie 2

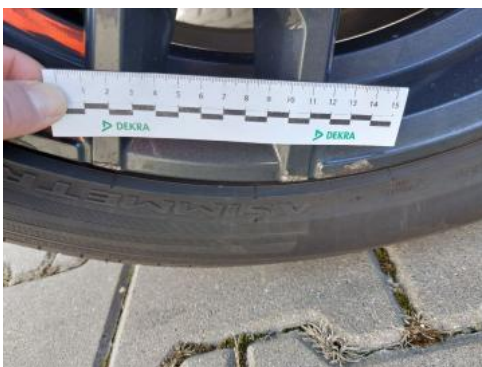
**Fot. 77**

| Poz. | Nazwa części | Nr katalogowy | Opis uszkodzeń | Czas [rbg] |
|---|---|---|---|---|
| 4 | Felga alu przód L | | rysa/odprysk | |

Felga Aluminiowa przednia L - Rysa/odprysk 1

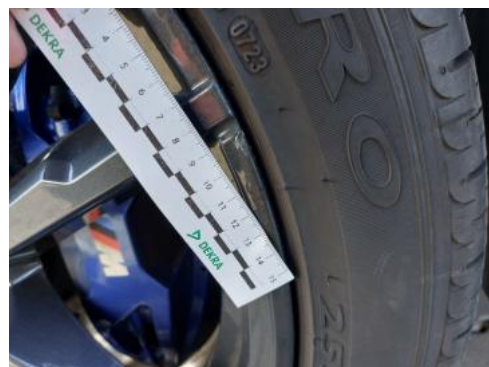
**Fot. 78**

Felga Aluminiowa przednia L - Rysa/odprysk 2
