## Ocena stanu technicznego pojazdu

| 0139132 | <b>BMW, X5 [G05] 18-23, X5 xDrive45e aut</b> | | | | KOM |
| WY474CJ | WBATA610709K94579 | | 25-02-2022/2022 | 24-02-2025 | Oliwkowy/METALIK |

**Data oględzin:** 10-02-2025

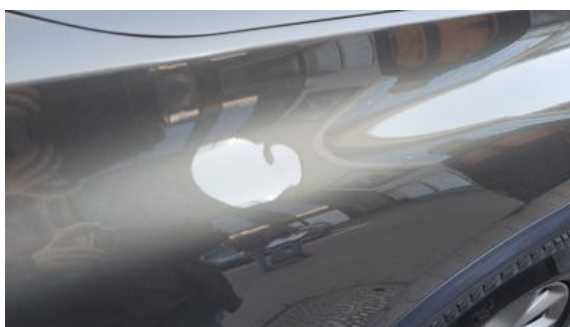
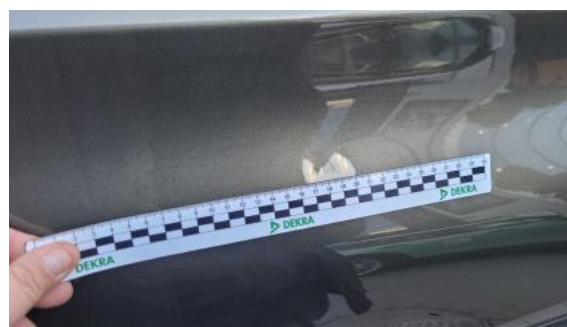
| Poz. | Nazwa części | Nr katalogowy | Opis uszkodzenia | Czas [rbg] |
|---|---|---|---|---|
| 1 | Błotnik przedni R | 41007492364 | wgniecenie/odkształcenie | 0.5 |

Błotnik przedni P - zdjęcie pogładowe 1

Błotnik przedni P - zdjęcie pogładowe 2

| Poz. | Nazwa części | Rodzaj lakierowania | Opis uszkodzenia | NS [%] |
|---|---|---|---|---|
| 1 | Błotnik przedni kompletny R | III | | |

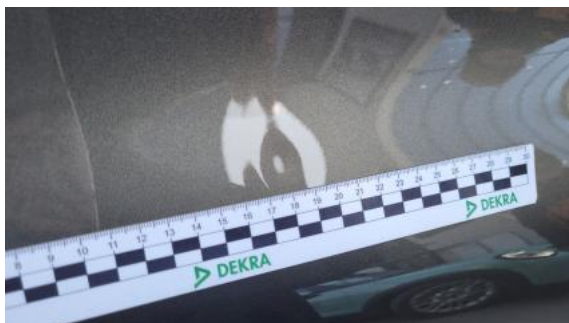
**Fot. 41**

Błotnik przedni P - Wgniecenie/odkształcenie 1

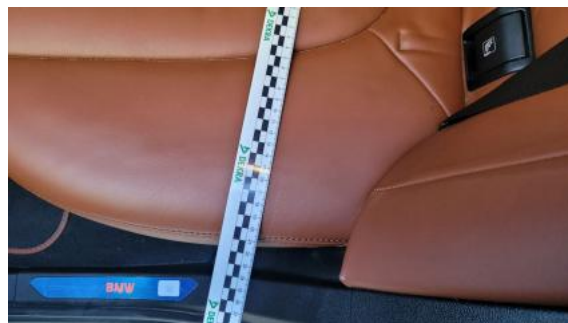
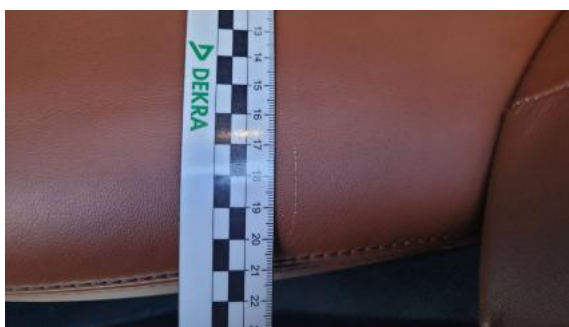
| Poz. | Nazwa części | Nr katalogowy | Opis uszkodzenia | Czas [rbg] |
|---|---|---|---|---|
| 1 | Tapicerka siedziska 2.rząd | 52208493401 | rysa/odprysk | |

Kanapa tyl. - zdjęcie pogładowe 1

Kanapa tyl. - zdjęcie pogładowe 2

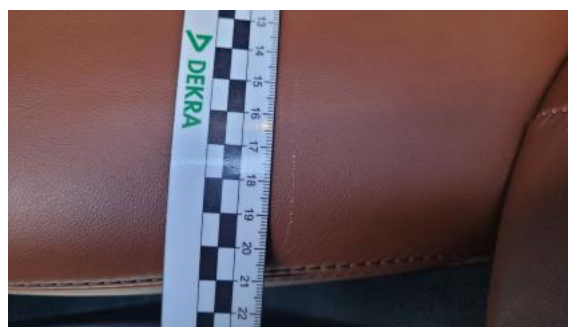
**Fot. 44**

Kanapa tyl. - Rysa/odprysk 1
