Nr zlecenia DEKRA: BMW(FS)/WAW/29218/25/04/23  
Nr zlecenia/szkody:  
Data zlecenia: 23-04-2025

**Ocena stanu technicznego pojazdu**

| 0140980 | <b>BMW, Seria 2 Gran Coupe [F44] 19-24, 218i M Sport aut</b> | | | | sedan |

**Data oględzin:** 25-04-2025**Miejsce oględzin:**

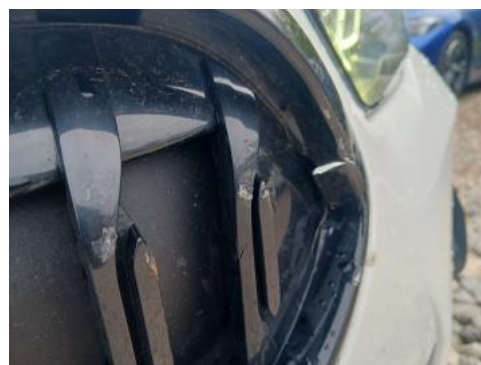
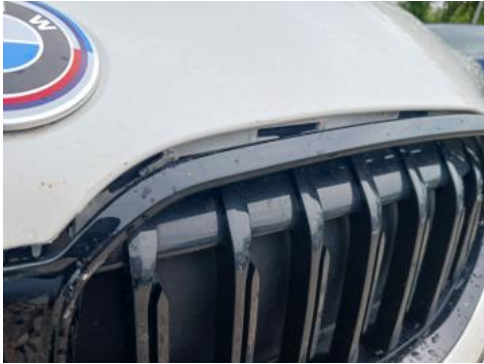
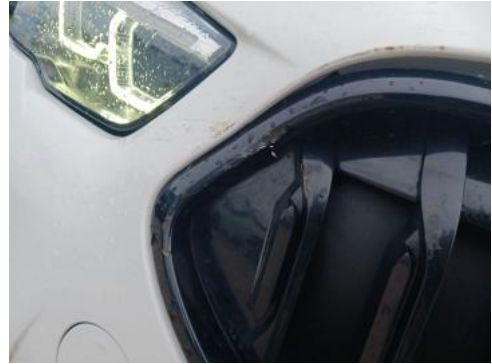
| Poz. | Nazwa części | Nr katalogowy | Opis uszkodzenia | NS [%] |
|---|---|---|---|---|
| 1 | Krata wlotu powietrza | 51118075480 | pęknięcie/rozerwanie | |

Atrapa przednia - Pęknięcie/rozerwanie 1

Atrapa przednia - Pęknięcie/rozerwanie 2

Atrapa przednia() - Pęknięcie/rozerwanie 3

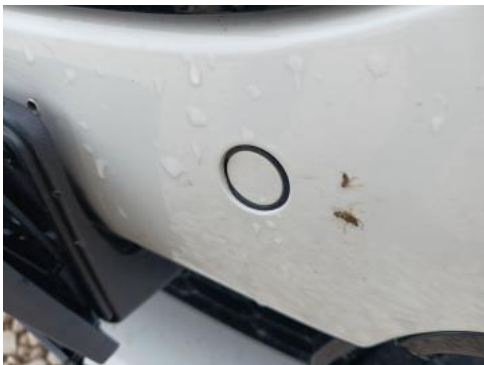
**Fot. 43**

Czujniki parkowania przód - Inne 1

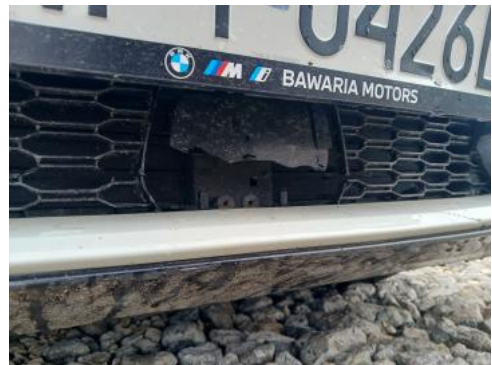
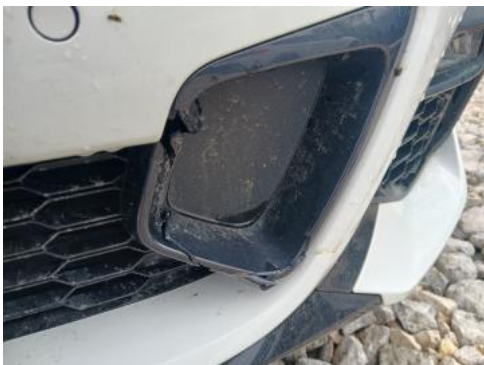
Kratka zderzaka prz. - Pęknięcie/rozerwanie 1

Kratka zderzaka prz. - Pęknięcie/rozerwanie 2

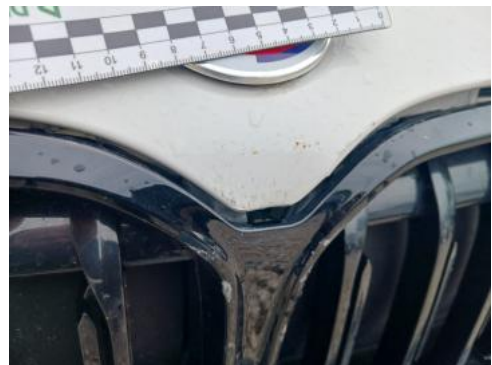
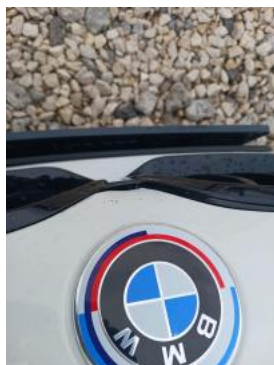
| Poz. | Nazwa części | Nr katalogowy | Opis uszkodzenia | Czas [rbg] |
|---|---|---|---|---|
| 2 | Pokrywa przednia | 41009492428 | wgniecenie/odkształcenie | 0.5 |

Pokrywa komory silnika - Wgniecenie/odkształcenie 1

Pokrywa komory silnika - Wgniecenie/odkształcenie 2

| Poz. | Nazwa części | Rodzaj lakierowania | Opis uszkodzenia | NS [%] |
|---|---|---|---|---|
| 2 | Pokrywa przednia | III | | |

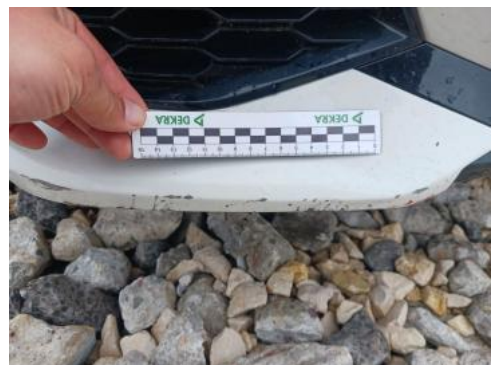
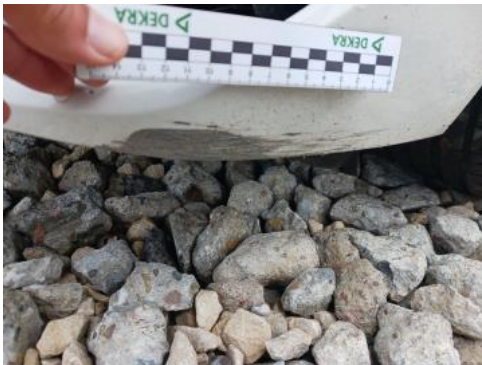
| Poz. | Nazwa części | Nr katalogowy | Opis uszkodzenia | Czas [rbg] |
|---|---|---|---|---|
| 1 | Okladzina zderzaka przedniego | 51118080694 | rysa/odprysk | 0.5 |

Zderzak przedni cz dolna - Rysa/odprysk 1

Zderzak przedni cz dolna - Rysa/odprysk 2

| Poz. | Nazwa części | Rodzaj lakierowania | Opis uszkodzenia | NS [%] |
|---|---|---|---|---|
| 1 | Zderzak przedni k | K3 | | |

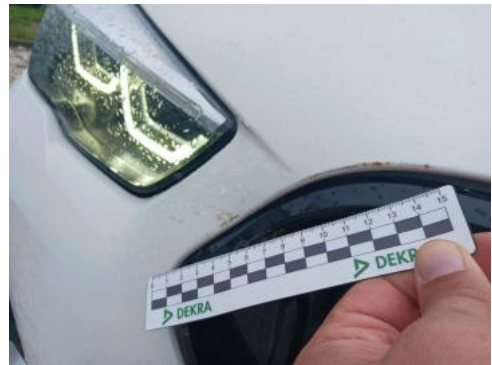
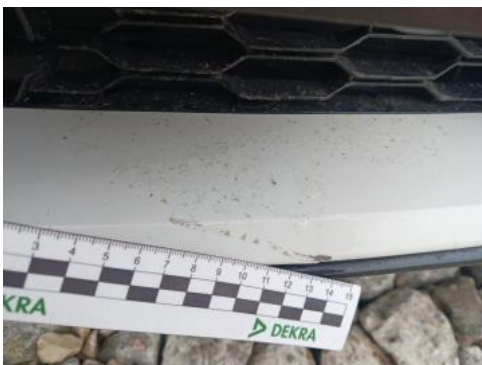
Zderzak przedni cz Śr - Rysa/odprysk 1

Zderzak przedni cz Śr - Rysa/odprysk 2

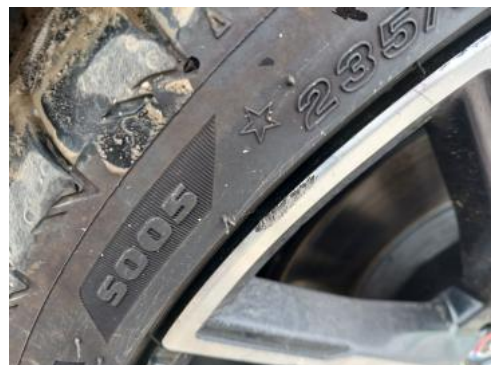
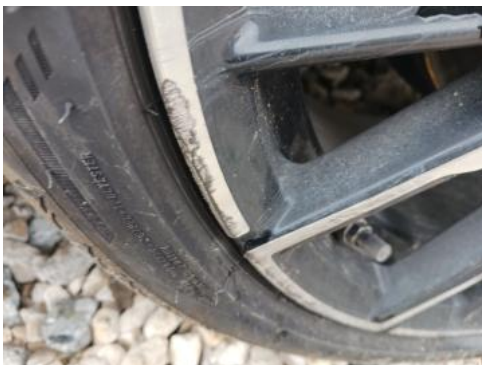
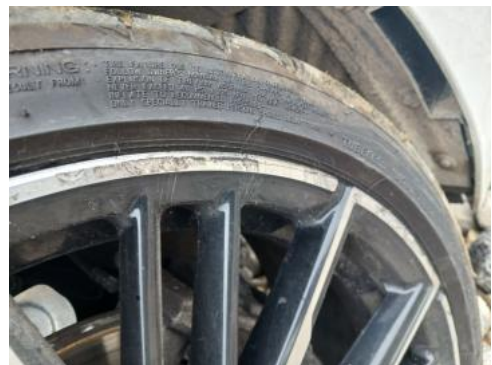
| Poz. | Nazwa części | Nr katalogowy | Opis uszkodzeń | Czas [rbg] |
|---|---|---|---|---|
| 2 | Felga alu przód P | | rysa/odprysk | |

Felga aluminiowa przednia P - Rysa/odprysk 1

Felga aluminiowa przednia P - Rysa/odprysk 2

Felga aluminiowa przednia P() - Rysa/odprysk 3

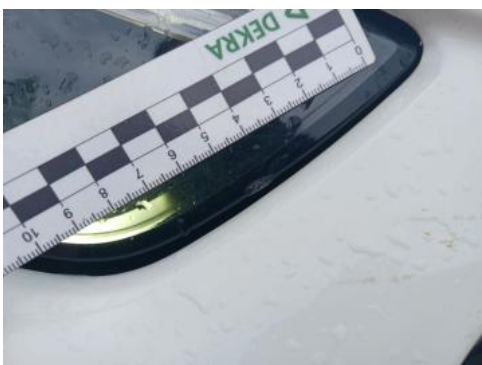
| Poz. | Nazwa części | Nr katalogowy | Opis uszkodzenia | Czas [rbg] |
|---|---|---|---|---|
| 2 | Reflektor LED z kierunkowskazem R | 63119449594 | rysa/odprysk | |

Reflektor P - Wgniecenie/odkształcenie 1

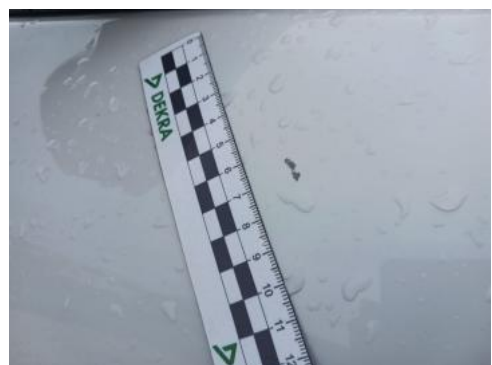
| Poz. | Nazwa części | Nr katalogowy | Opis uszkodzenia | Czas [rbg] |
|---|---|---|---|---|
| 4 | Drzwi przednie (nieuzbrojone) R | 41519482700 | rysa/odprysk | |

Drzwi przednie P - Rysa/odprysk 1

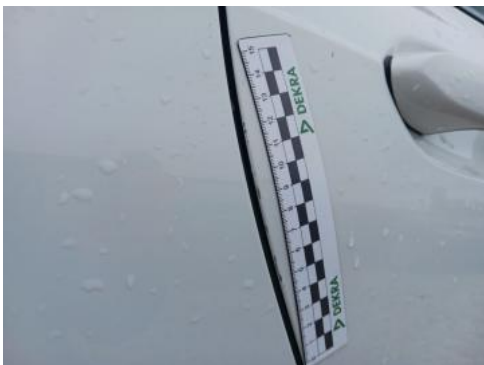
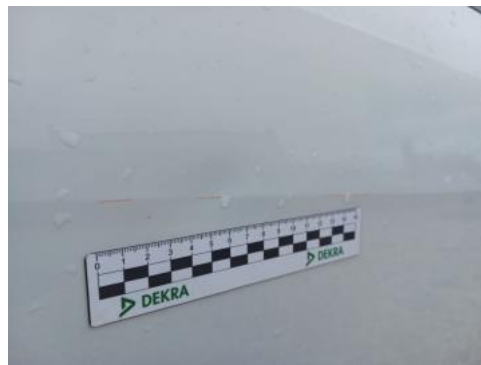
| Poz. | Nazwa części | Nr katalogowy | Opis uszkodzenia | Czas [rbg] |
|---|---|---|---|---|
| 5 | Drzwi tylne (nieuzbrojone) R | 41529482702 | rysa/odprysk | |

Drzwi tylne P - Rysa/odprysk 1

Drzwi tylne P - Rysa/odprysk 2

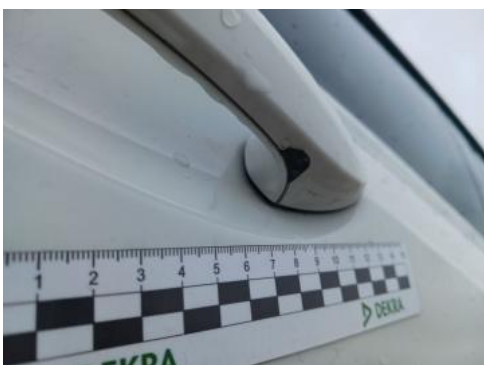
**Fot. 59**

| Poz. | Nazwa części | Nr katalogowy | Opis uszkodzenia | NS [%] |
|---|---|---|---|---|
| 5 | Klamka zewnętrzna drzwi tylnych R | 51217489322 | pęknięcie/rozerwanie | |

Klamka drzwi tyl P - Inne 1

| Poz. | Nazwa części | Rodzaj lakierowania | Opis uszkodzenia | NS [%] |
|---|---|---|---|---|
| 4 | Klamka drzwi tył R | K1R | | |

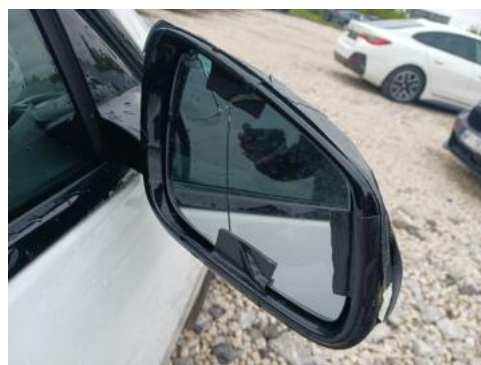
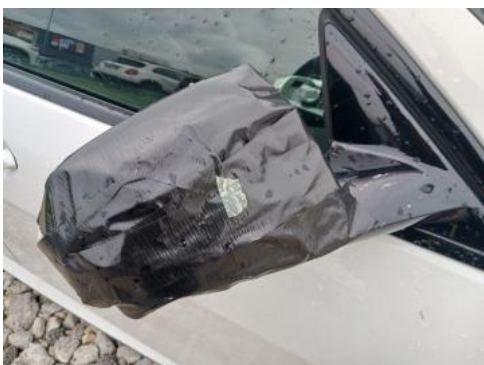
| Poz. | Nazwa części | Nr katalogowy | Opis uszkodzenia | NS [%] |
|---|---|---|---|---|
| 3 | Osłona lusterka zewnętrznego R | 51169879148 | pęknięcie/rozerwanie | |

Obudowa lusterka zew P - Pęknięcie/rozerwanie 1

Obudowa lusterka zew P - Pęknięcie/rozerwanie 2

| Poz. | Nazwa części | Rodzaj lakierowania | Opis uszkodzenia | NS [%] |
|---|---|---|---|---|
| 3 | Osłona lusterka R | K1R | | |

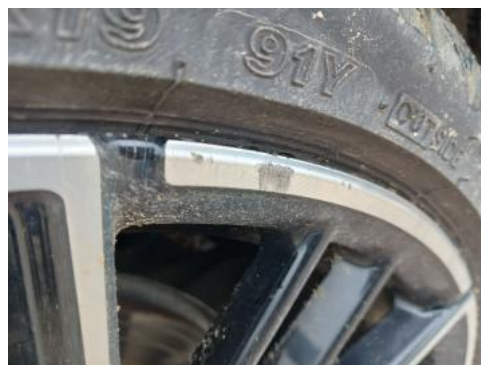
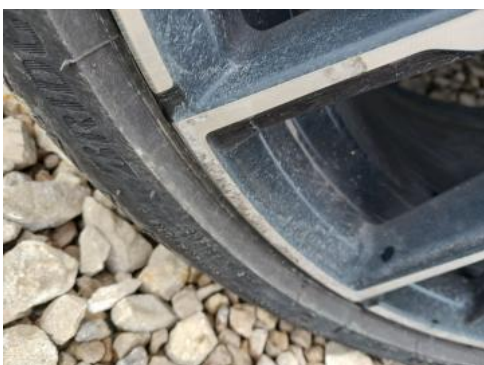
| Poz. | Nazwa części | Nr katalogowy | Opis uszkodzeń | Czas [rbg] |
|---|---|---|---|---|
| 3 | Felga alu tył P | | rysa/odprysk | |

Felga aluminiowa tylna P - Rysa/odprysk 1

Felga aluminiowa tylna P - Rysa/odprysk 2

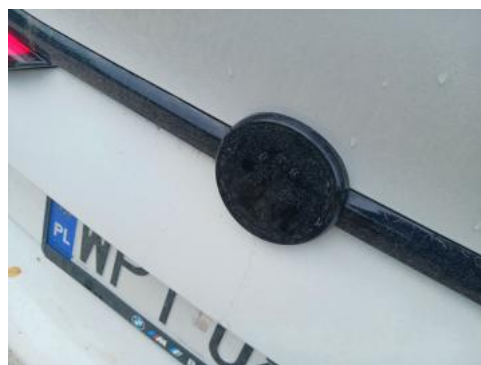
**Fot. 64**

| 6 | Emblemat (monogram) | 51148132375 | brak | |

Emblemat tylny - Inne 1

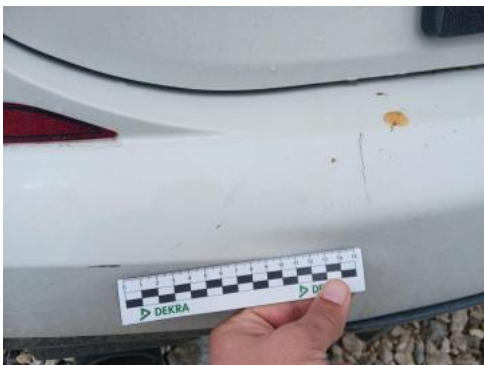
| Poz. | Nazwa części | Nr katalogowy | Opis uszkodzenia | Czas [rbg] |
|---|---|---|---|---|
| 6 | Okladzina zderzaka tylnego | 51128080926 | rysa/odprysk | |

Zderzak tylny cz śr - Rysa/odprysk 1

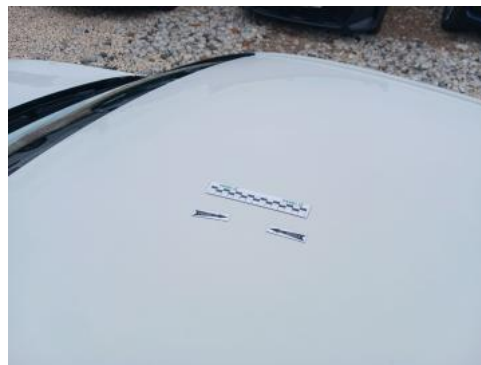
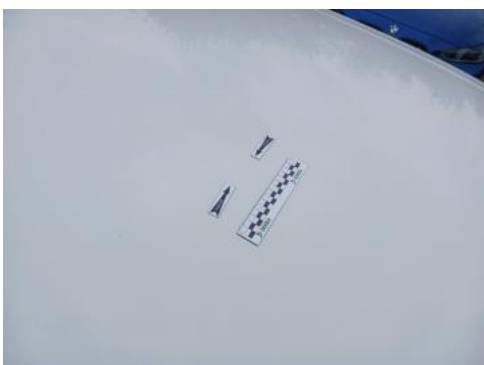
| Poz. | Nazwa części | Nr katalogowy | Opis uszkodzenia | Czas [rbg] |
|---|---|---|---|---|
| 3 | Dach | 41009466185 | rysa/odprysk | |

Dach - Rysa/odprysk 1

Dach - Rysa/odprysk 2

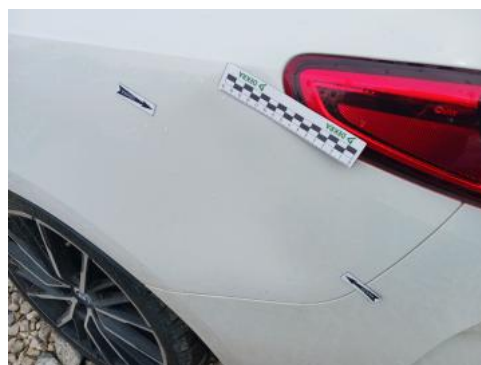
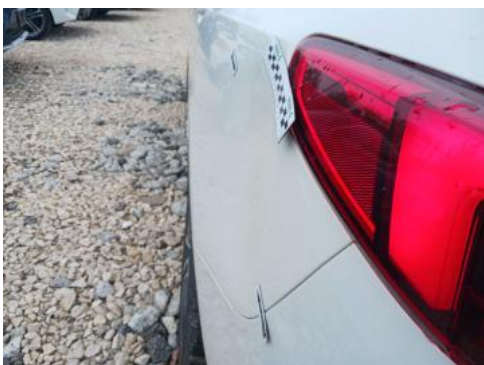
| Poz. | Nazwa części | Nr katalogowy | Opis uszkodzenia | Czas [rbg] |
|---|---|---|---|---|
| 3 | Światnik tylny L | 41219498457 | wgniecenie/odkształcenie | 0.5 |

Błotnik tylny L / Ściana boczna L - Wgniecenie/odkształcenie 1

Błotnik tylny L / Ściana boczna L - Wgniecenie/odkształcenie 2

| Poz. | Nazwa części | Rodzaj lakierowania | Opis uszkodzenia | NS [%] |
|---|---|---|---|---|
| 5 | Światnik tylny K L | III | | |

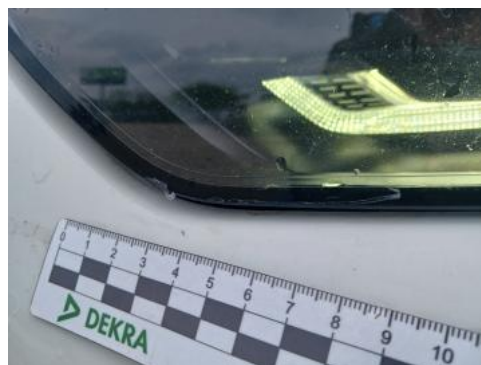
| Poz. | Nazwa części | Nr katalogowy | Opis uszkodzenia | Czas [rbg] |
|---|---|---|---|---|
| 1 | Reflektor LED z kierunkowskazem L | 63119449593 | rysa/odprysk | |

Reflektor L - Wgniecenie/odkształcenie 1
