Nr zlecenia DEKRA: MB(L)/WAR(CFM)/93301/24/12/03  
Nr zlecenia/szkody: L386517  
Data zlecenia: 03-12-2024

## Ocena stanu technicznego pojazdu

| 0140889 | <b>MERCEDES-BENZ, A Klasa [W 177] 18-22, A 250 e Progressive 8G-...</b> | | | | hatchback |
| KR4XF64 | W1K1770861V117617 | | 22-12-2021/2021 | 22-12-2024 | niebieski/2-warstwowa metalizowana |

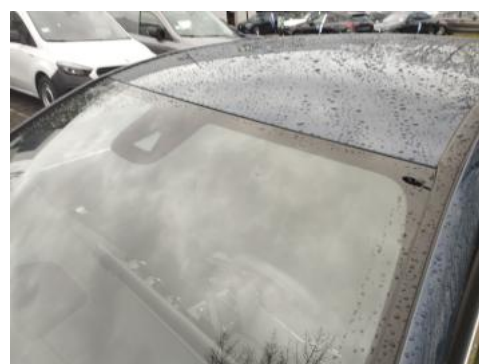
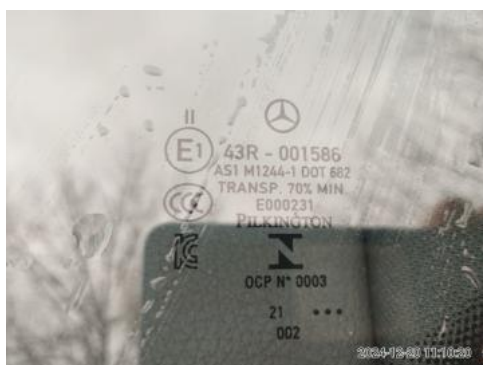
| Poz. | Nazwa części | Nr katalogowy | Opis uszkodzenia | Czas [rbg] |
|---|---|---|---|---|
| 1 | Szyba przednia barwiona | 1776707400 | odpryski szkła | |

Szyba czołowa - zdjęcie poglądowe 1

Szyba czołowa - zdjęcie poglądowe 2

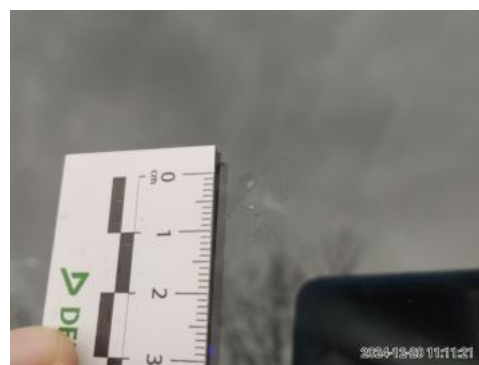
**Fot. 38**

Szyba czołowa - Rysa/odprysk 1

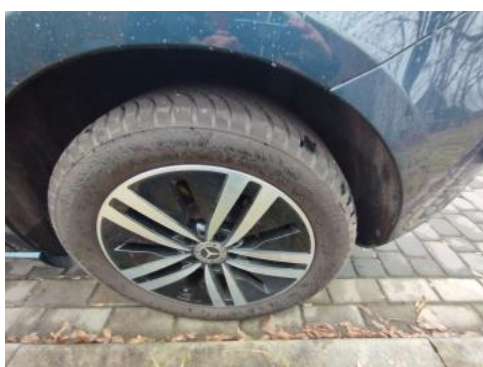
**Fot. 39**

| Poz. | Nazwa części | Nr katalogowy | Opis uszkodzenia | Czas [rbg] |
|---|---|---|---|---|
| 2 | Tarcza koła aluminiowa tył L | 17740102007X23 | łagodne, zarysowanie | |

Felga aluminiowa tylna L - zdjęcie poglądowe 1

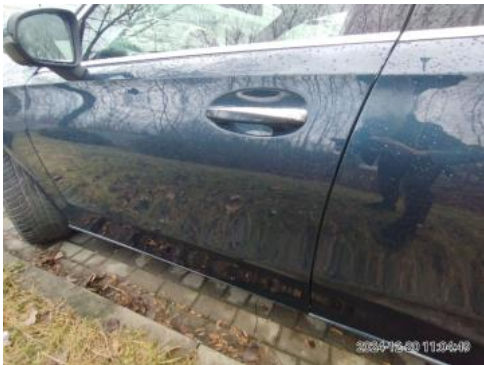
**Fot. 41**

| Poz. | Nazwa części | Nr katalogowy | Opis uszkodzenia | Czas [rbg] |
|---|---|---|---|---|
| 1 | Drzwi przednie (nieuzbrojone) L | 1777200700 | wgniecenie, odpryski lakieru, na krawędzi | 0.2 |

Drzwi przed L - zdjęcie pogładowe 1

| Poz. | Nazwa części | Rodzaj lakierowania | Opis uszkodzenia | NS [%] |
|---|---|---|---|---|
| 1 | Drzwi przednie, część dolna F L | III | | |

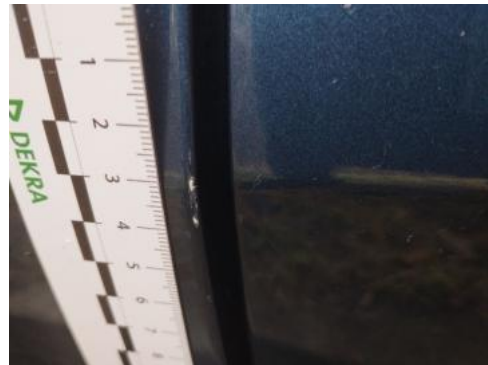
**Fot. 42**

Drzwi przed L - Rysa/odprysk 1

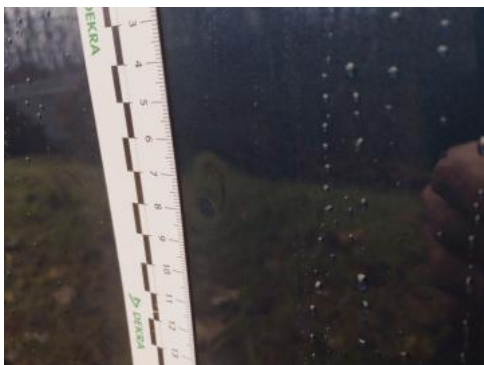
**Fot. 43**

Drzwi przed L - Wgniecenie/odkształcenie 1
