**DEKRA Polska - Centrala**  
02-673 Warszawa, ul. Konstruktorska 12A

## Ocena stanu technicznego pojazdu

| 0145353 | <b>BMW, Seria 5 [G30/F90] 20-23, 520d xDrive mHEV M Sport sport-aut</b> | | | | sedan |

**Data oględzin:** 25-04-2025

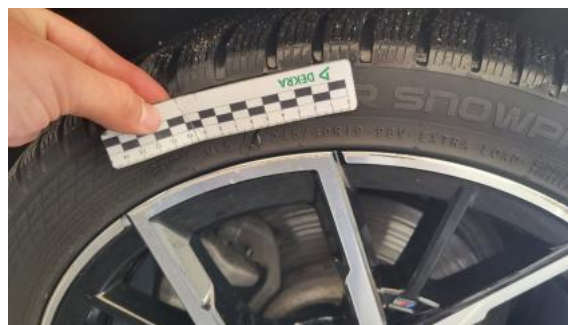
| Poz. | Nazwa części | Nr katalogowy | Opis uszkodzenia | Czas [rbg] |
|---|---|---|---|---|
| 3 | Felga przednia R | | rysa/odprysk | |

**Fot. 30**  
Felga aluminiowa przednia P - Rysa/odprysk 1

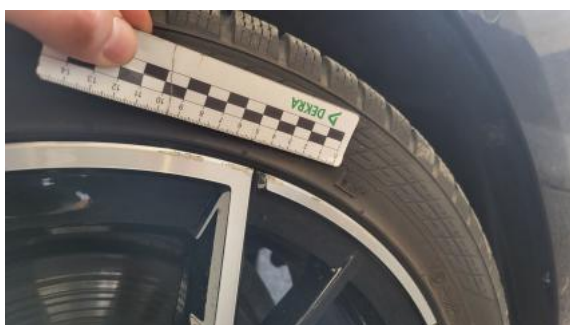
**Fot. 31**  
Felga aluminiowa przednia P - Rysa/odprysk 2

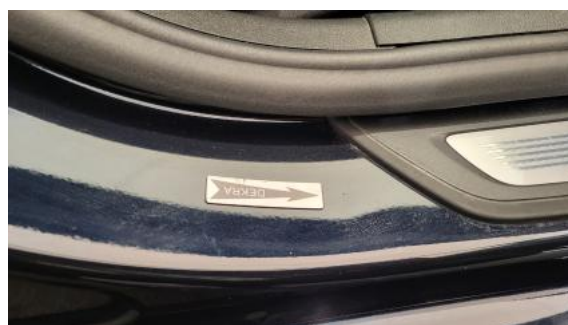
| Poz. | Nazwa części | Nr katalogowy | Opis uszkodzenia | Czas [rbg] |
|---|---|---|---|---|
| 4 | Próg R | | wgniecenie/odkształcenie | |

**Fot. 32**  
Próg P - Wgniecenie/odkształcenie 1

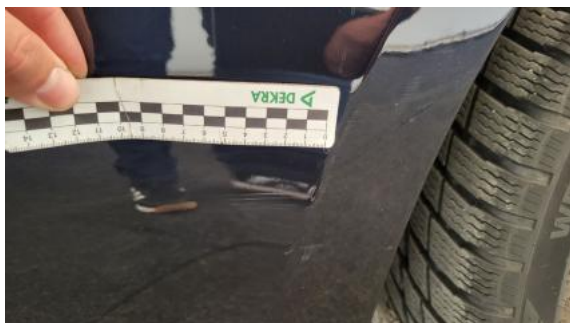
**Fot. 33**

| Poz. | Nazwa części | Nr katalogowy | Opis uszkodzenia | Czas [rbg] |
|---|---|---|---|---|
| 2 | Okładzina zderzaka tylnego | 51129852175 | rysa/odprysk | 0.5 |

Zderzak tylny - Rysa/odprysk 1

| Poz. | Nazwa części | Rodzaj lakierowania | Opis uszkodzenia | NS [%] |
|---|---|---|---|---|
| 3 | Zderzak tylny, kompletny k | K3 | | |

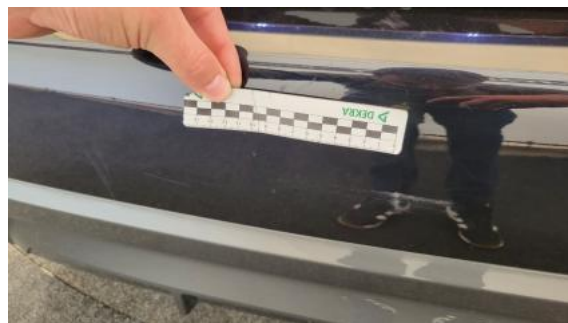
**Fot. 34**

Zderzak tylny - Rysa/odprysk 2

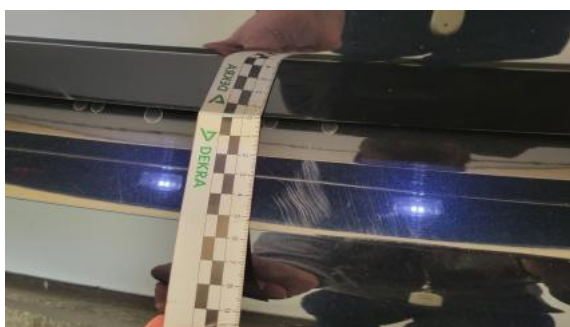
**Fot. 35**

Zderzak tylny() - Rysa/odprysk 3

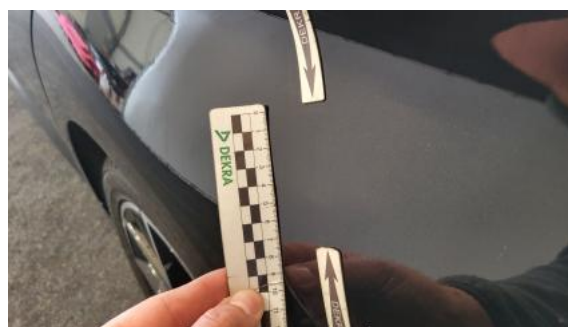
**Fot. 36**

| Poz. | Nazwa części | Nr katalogowy | Opis uszkodzenia | Czas [rbg] |
|---|---|---|---|---|
| 3 | Błotnik tylny L | 41007437519 | wgniecenie/odkształcenie | 1 |

Ścianka tylna L / Ścianka boczna L - Wgniecenie/odkształcenie 1

| Poz. | Nazwa części | Rodzaj lakierowania | Opis uszkodzenia | NS [%] |
|---|---|---|---|---|
| 2 | Błotnik tylny K L | III | | |

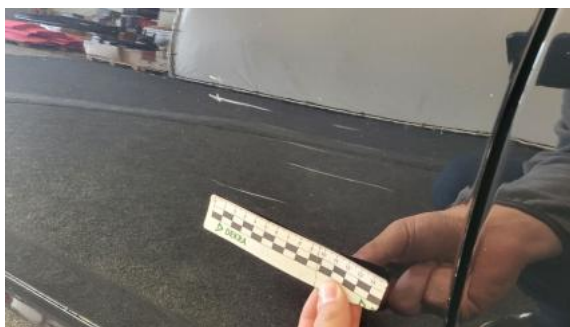
**Fot. 37**

| Poz. | Nazwa części | Nr katalogowy | Opis uszkodzenia | Czas [rbg] |
|---|---|---|---|---|
| 1 | Drzwi przednie (nieuzbrojone) L | 41007408961 | rysa/odprysk | 0.5 |

Drzwi przed L - Rysa/odprysk 1

| Poz. | Nazwa części | Rodzaj lakierowania | Opis uszkodzenia | NS [%] |
|---|---|---|---|---|
| 1 | Drzwi przednie, kompletne K L | III | | |

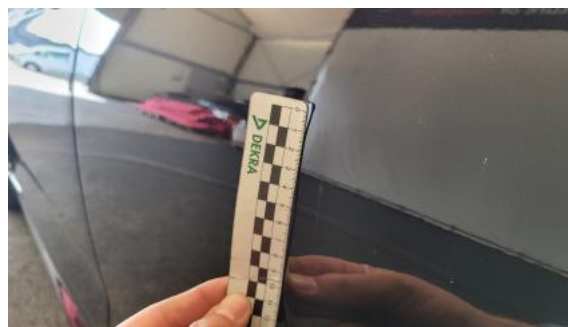
**Fot. 38**

| Poz. | Nazwa części | Nr katalogowy | Opis uszkodzenia | Czas [rbg] |
|---|---|---|---|---|
| 1 | Drzwi tylne (nieuzbrojone) L | 41007408963 | rysa/odprysk | |

Drzwi tylne L - Rysa/odprysk 1

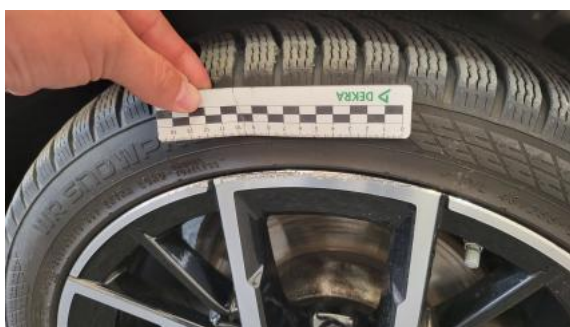
**Fot. 39**

| Poz. | Nazwa części | Nr katalogowy | Opis uszkodzenia | Czas [rbg] |
|---|---|---|---|---|
| 2 | Felga przednia L | | rysa/odprysk | |

Felga Aluminiowa przednia L - Rysa/odprysk 1
