Nr zlecenia DEKRA: MB(L)/WAR(CFM)/12625/25/02/19  
Nr zlecenia/szkody: L387479  
Data zlecenia: 19-02-2025

## Ocena stanu technicznego pojazdu

| 0149300 | <b>MERCEDES-BENZ, EQA [243] 21-23, EQA 250 66.5kWh Edition 1</b> | | | | KOM |

**Data oględzin:** 25-02-2025

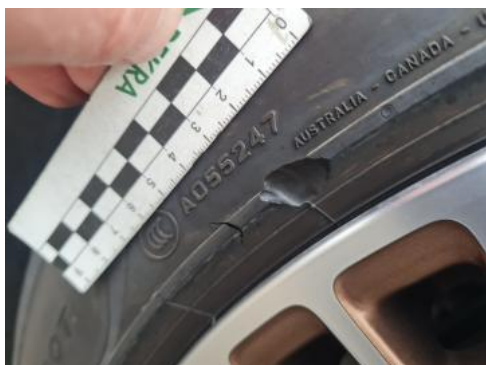
**Fot. 41**

| Poz. | Nazwa części | Nr katalogowy | Opis uszkodzenia | NS [%] |
|---|---|---|---|---|
| 2 | Opona przednia | | ubytki materiału, rozerwanie | |

Opona przednia P - Pęknięcie/rozerwanie 1

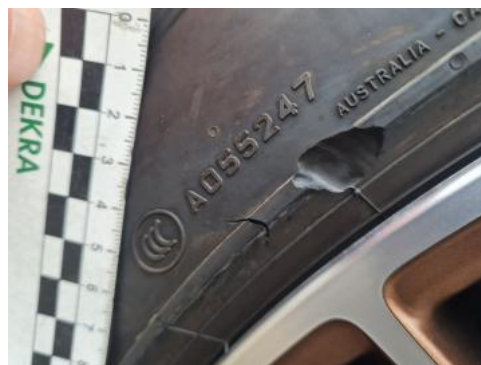
**Fot. 42**

Opona przednia P - Inne 1

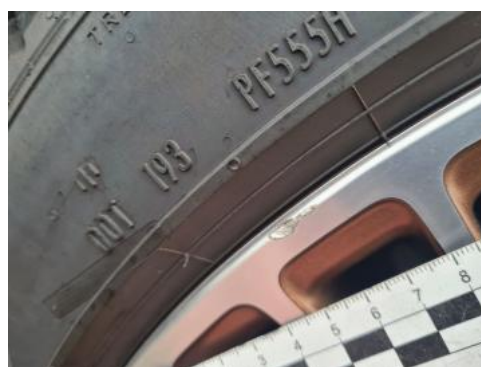
**Fot. 44**

| Poz. | Nazwa części | Nr katalogowy | Opis uszkodzenia | Czas [rbg] |
|---|---|---|---|---|
| 4 | Tarcza koła aluminiowa tył R | 2434010600 | zarysowanie, na krawędzi | |

Felga aluminiowa tylna P - Rysa/odprysk 1

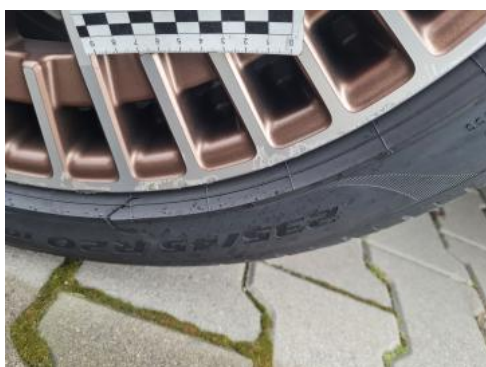
**Fot. 45**

Felga aluminiowa tylna P - Rysa/odprysk 2

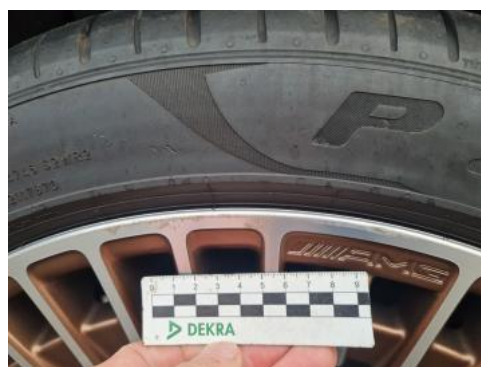
**Fot. 46**

Felga aluminiowa tylna P() - Rysa/odprysk 3

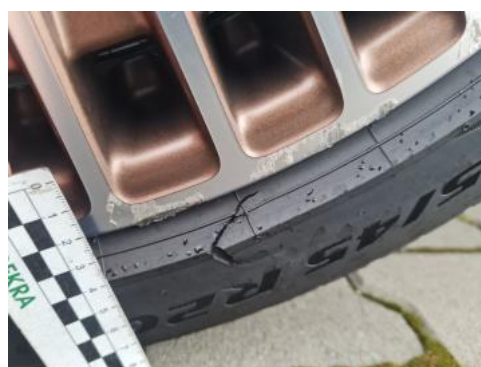
**Fot. 48**

| Poz. | Nazwa części | Nr katalogowy | Opis uszkodzenia | NS [%] |
|---|---|---|---|---|
| 3 | Opona tylna R | | rozerwanie | |

Opona tylna P - Pęknięcie/rozerwanie 1

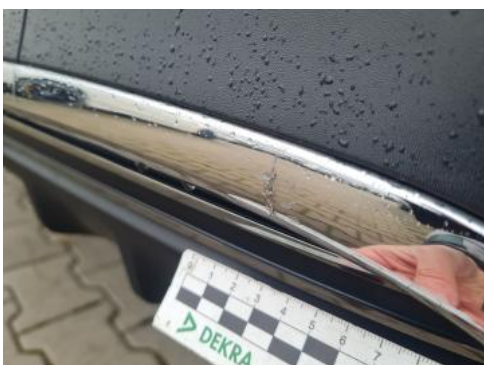
**Fot. 51**

| Poz. | Nazwa części | Nr katalogowy | Opis uszkodzenia | NS [%] |
|---|---|---|---|---|
| 1 | Listwa ozdobna boczna zderzaka R | 2438852103 | zarysowanie | |

Listwa śr zderzaka tylnego - Pęknięcie/rozerwanie 1

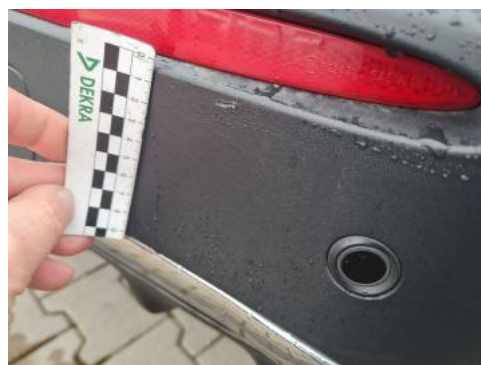
**Fot. 52**

| Poz. | Nazwa części | Nr katalogowy | Opis uszkodzenia | Czas [rbg] |
|---|---|---|---|---|
| 2 | Nakładka zderzaka tylnego, dół | 2438806902 | łagodne, zarysowanie | |

Zderzak tylny - Rysa/odprysk 1

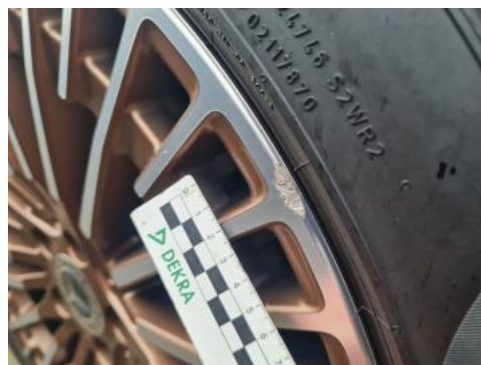
**Fot. 54**

| Poz. | Nazwa części | Nr katalogowy | Opis uszkodzenia | Czas [rbg] |
|---|---|---|---|---|
| 3 | Tarcza koła aluminiowa tył L | 2434010600 | zarysowanie | |

Felga aluminiowa tylna L - Rysa/odprysk 1

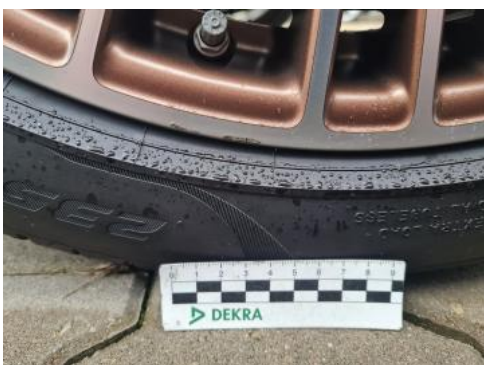
**Fot. 55**

Felga aluminiowa tylna L - Rysa/odprysk 2

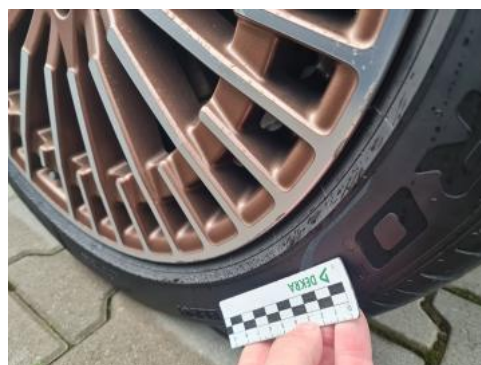
**Fot. 56**

Felga aluminiowa tylna L() - Rysa/odprysk 3

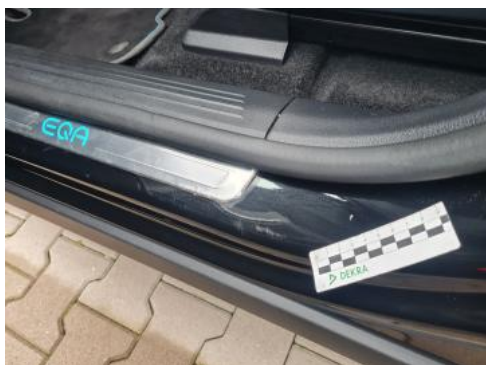
**Fot. 57**

| Poz. | Nazwa części | Nr katalogowy | Opis uszkodzenia | Czas [rbg] |
|---|---|---|---|---|
| 1 | Próg L | 2476373102 | zarysowanie, długość cm:1.00 | |

Próg L - Rysa/odprysk 1

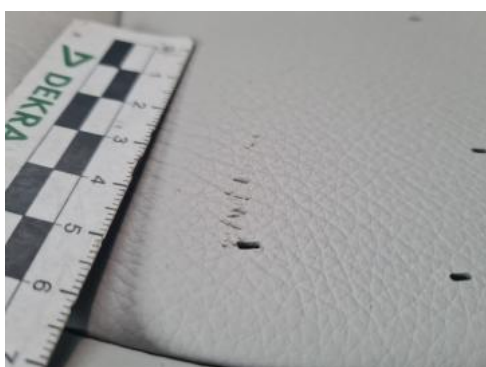
**Fot. 59**

| Poz. | Nazwa części | Nr katalogowy | Opis uszkodzenia | Czas [rbg] |
|---|---|---|---|---|
| 5 | Tapicerka siedziska 2.rząd | 24392055001D08 | zarysowanie | |

Kanapa tyl. - Rysa/odprysk 1

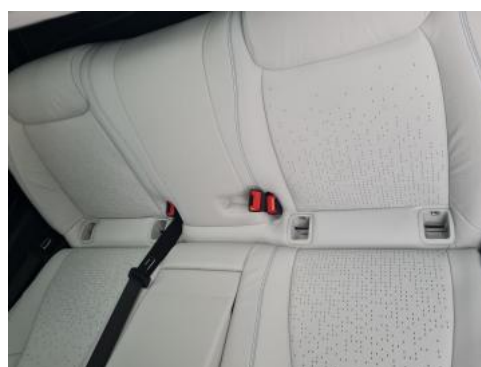
**Fot. 60**

Kanapa tyl. - Inne 1
