Nr zlecenia DEKRA: BMW(FS)/WAW/14697/25/02/26  
Nr zlecenia/szkody:  
Data zlecenia: 26-02-2025

## Ocena stanu technicznego pojazdu

| 0145389 | <b>BMW, Seria 6 Gran Turismo [G32] 20-23, 640i xDrive mHEV M Sport ...</b> | | | | hatchback |

**Data oględzin:** 23-04-2025

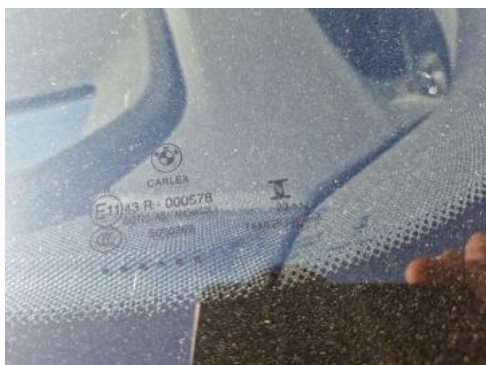
**Fot. 37**

| Poz. | Nazwa części | Nr katalogowy | Opis uszkodzenia | Czas [rbg] |
|---|---|---|---|---|
| 4 | Szyba czołowa | | łagodne, rysa/odprysk | |

Szyba czołowa - Inne 1

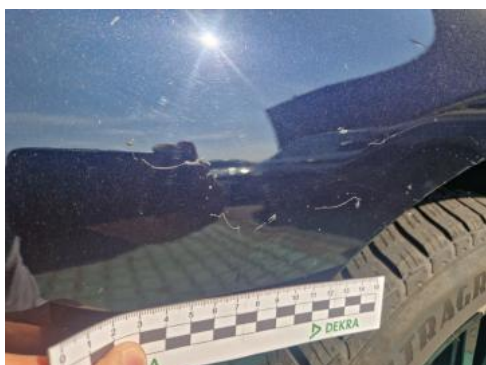
**Fot. 39**

| Poz. | Nazwa części | Nr katalogowy | Opis uszkodzenia | Czas [rbg] |
|---|---|---|---|---|
| 1 | Błotnik przedni prawy | | łagodne, zabrudzenie | |

Błotnik przedni P - Inne 1

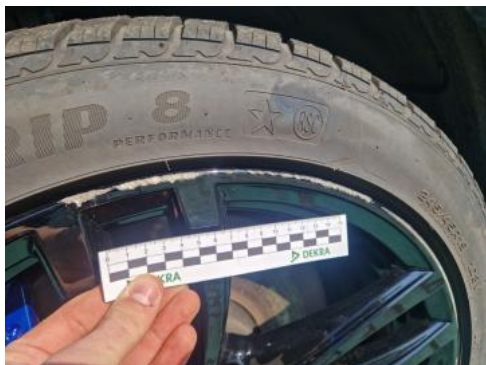
**Fot. 41**

Felga aluminiowa przednia P - Rysa/odprysk 1

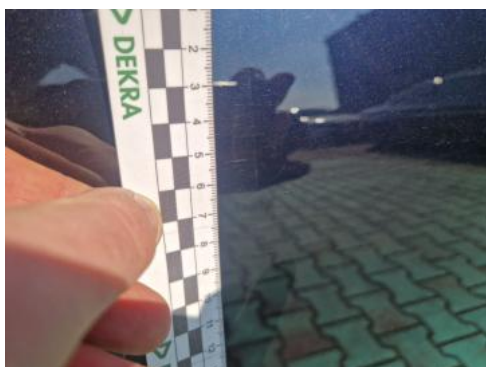
**Fot. 43**

| Poz. | Nazwa części | Nr katalogowy | Opis uszkodzenia | Czas [rbg] |
|---|---|---|---|---|
| 3 | Drzwi | | łagodne,<br>wgniecenie/odkształcenie | |

Drzwi przednie P - Wgniecenie/odkształcenie 1

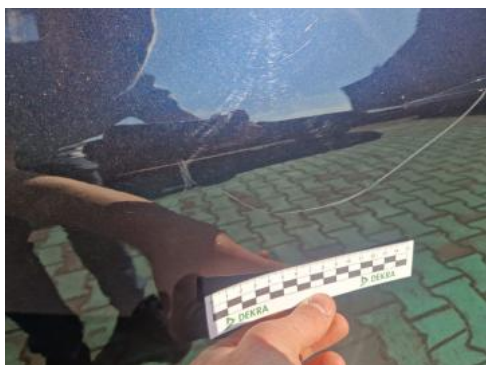
**Fot. 45**

Drzwi tylne P - Rysa/odprysk 1

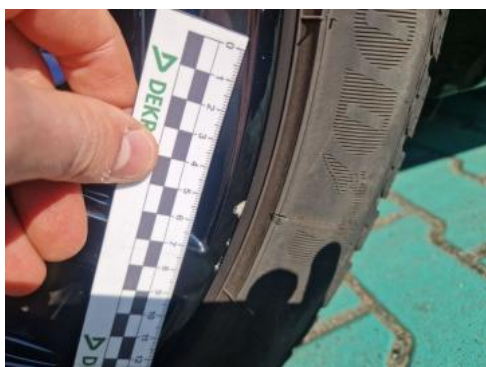
**Fot. 47**

Felga aluminiowa tylna P - Rysa/odprysk 1

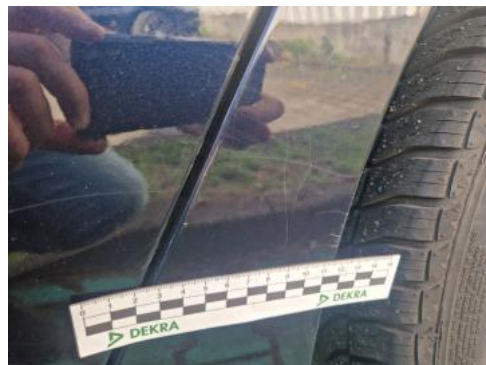
**Fot. 50**

Błotnik tylny L / Ściana boczna L - Rysa/odprysk 1

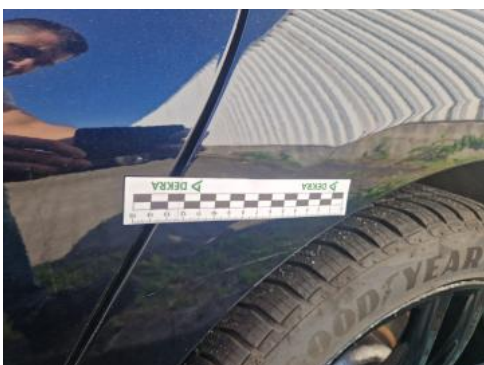
**Fot. 51**

Błotnik tylny L / Ściana boczna L - Rysa/odprysk 2

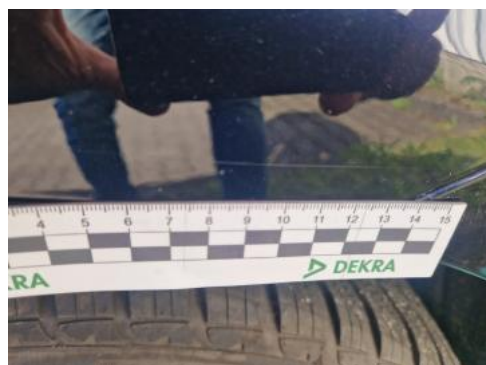
**Fot. 52**

Błotnik tylny L / Ściana boczna L() - Rysa/odprysk 3

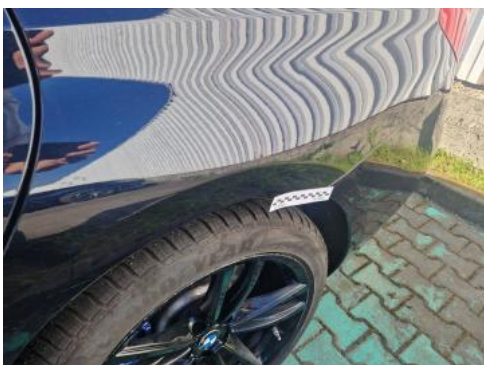
**Fot. 53**

Błotnik tylny L / Ściana boczna L - Inne 1

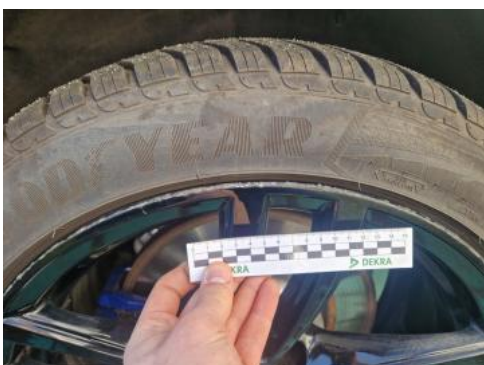
**Fot. 55**

Felga aluminiowa tylna L - Rysa/odprysk 1

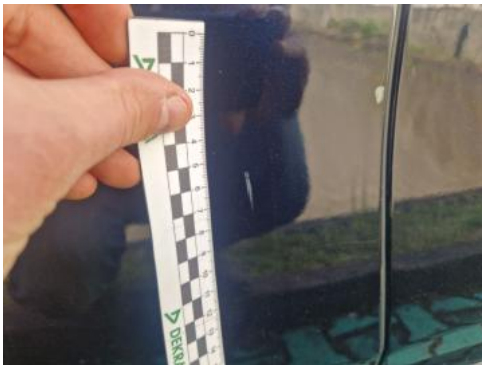
**Fot. 57**

Drzwi przed L - Rysa/odprysk 1

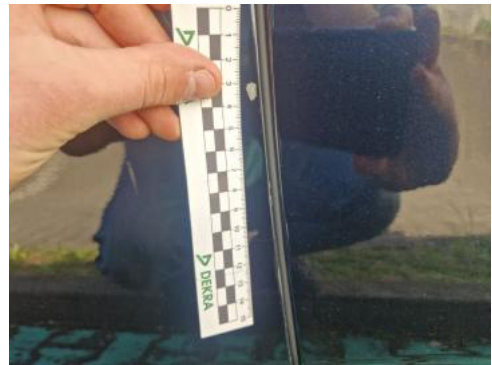
**Fot. 58**

Drzwi przed L() - Rysa/odprysk 3

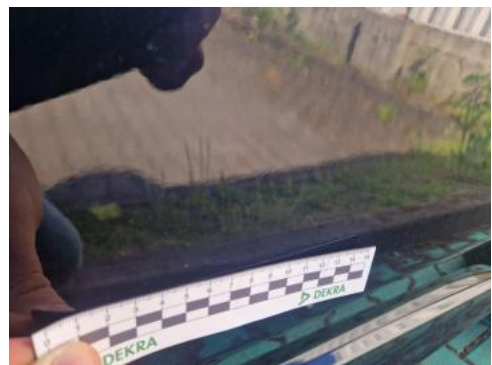
**Fot. 60**

Drzwi tylne L - Rysa/odprysk 1

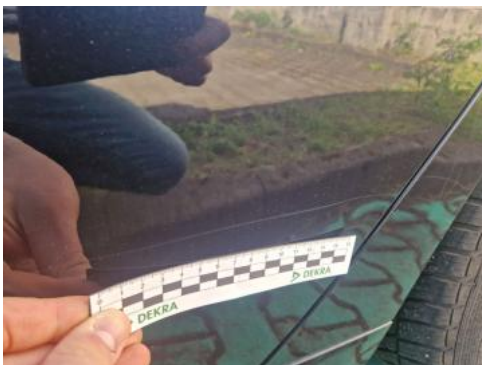
**Fot. 61**

Drzwi tylne L() - Rysa/odprysk 3

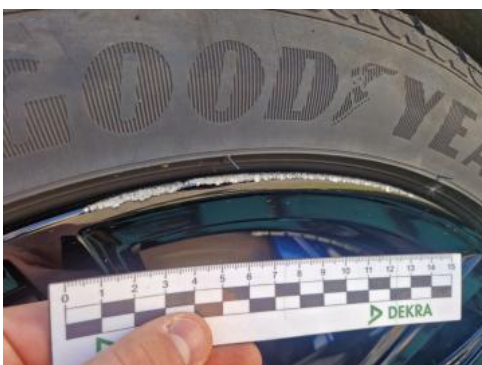
**Fot. 63**

Felga Aluminiowa przednia L - Rysa/odprysk 1
