# OPINIA TECHNICZNA

Zadanie: Określenie wartości rynkowej pojazdu dla sprzedaży powindykacyjnej

| DANE IDENTYFIKACYJNE POJAZDU | | Dane: [O] V-2025 | |
|---|---|---|---|
| Marka: | <b>MERCEDES-BENZ</b> | Nr rejestracyjny: | <b>DW1WT28</b> |
| Model pojazdu: | <b>EQV 300 MR`20 447</b> | Nr Info-Ekspert: | <b>022-11538</b> |

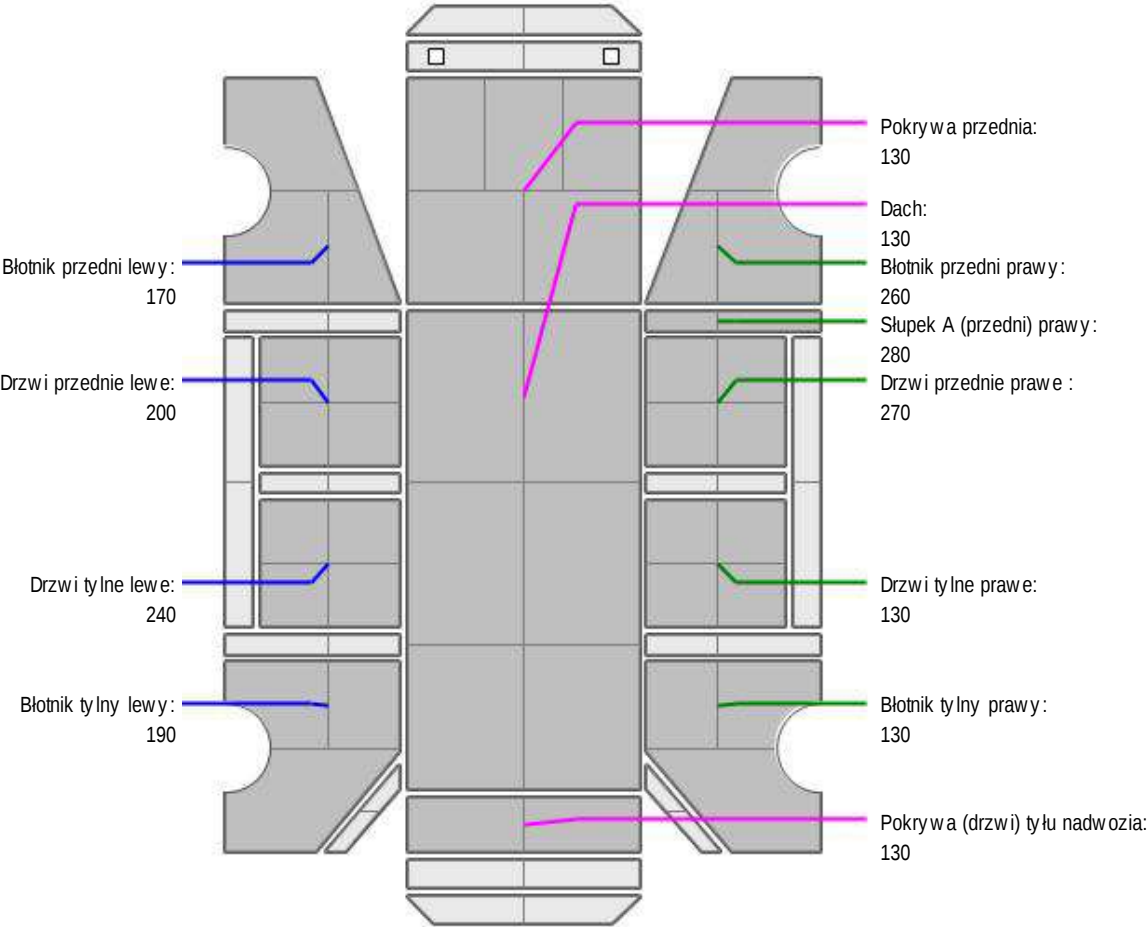
NADWOZIE – Opis powłoki lakierowej

| L.p. | Nazwa elementu | L / P | Grubość powłoki [µm] | Opis |
| 1 | Pokrywa przednia | | 130 | |
| 2 | Dach | | 130 | |
| 3 | Błotnik przedni | L | 170 | |
| 4 | Drzwi przednie | L | 200 | |
| 5 | Drzwi tylne | L | 240 | |
| 6 | Błotnik tylny | L | 190 | |
| 7 | Błotnik przedni | P | 260 | |
| 8 | Słupek A (przedni) | P | 280 | |
| 9 | Drzwi przednie | P | 270 | |
| 10 | Drzwi tylne | P | 130 | |
| 11 | Błotnik tylny | P | 130 | |
| 12 | Pokrywa (drzwi) tyłu nadwozia | | 130 | |
