Nr zlecenia DEKRA: ALIOR-L(W)/KAT/18215/25/03/12  
Nr zlecenia/szkody: 592930/21/1/K  
Data zlecenia: 12-03-2025

**Dane pojazdu**

| Producent | SCANIA |
| Model | R 410 Euro 6 12740ccm - 410KM 18/26t 16-24 |

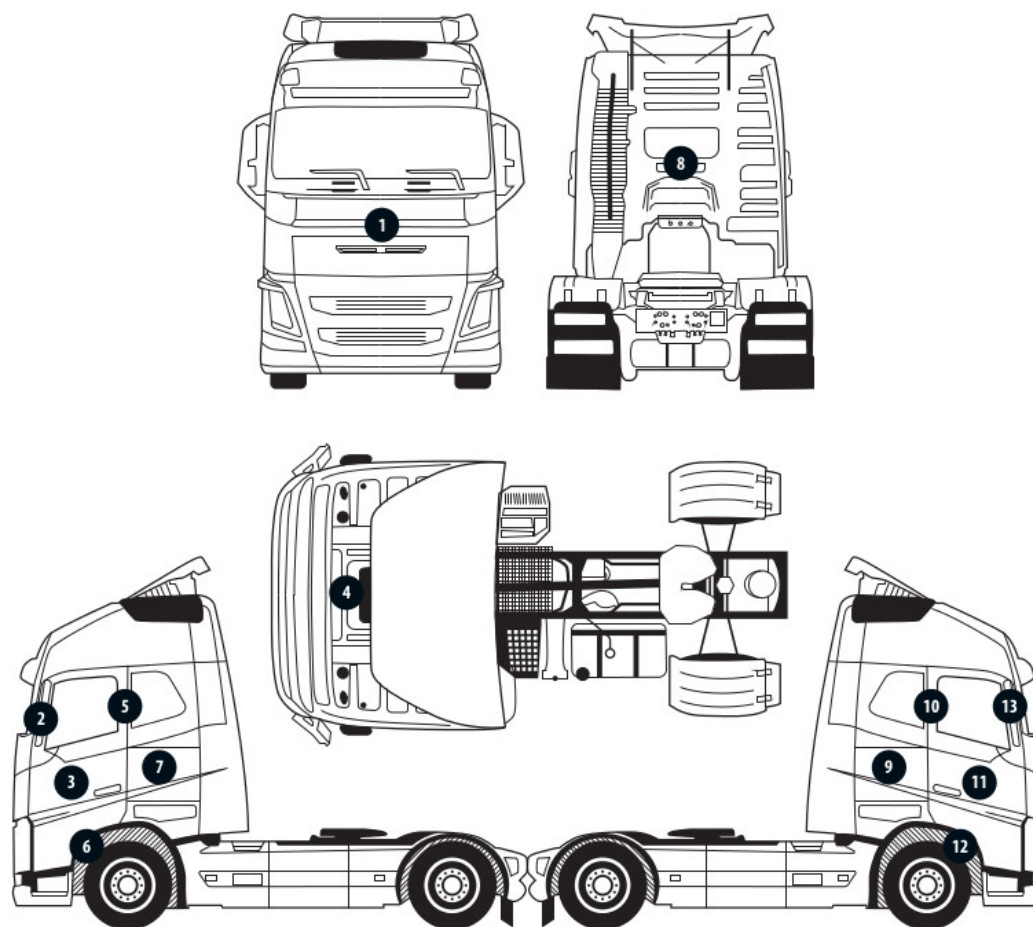
Pomiar grubości powłoki lakierowej poj.

| Nr punktu kontroli | Kontrolowany element | Zmierzony przedział grubości powłoki lakierowej [μm] |
| 1 | Ściana przednia | do 180 |
| 2 | Słupek przedni lewy | do 130 |
| 3 | Drzwi lewe | do 130 |
| 5 | Słupek środkowy lewy | do 130 |
| 6 | Próg lewy | do 130 |
| 7 | Ściana boczna lewa | do 130 |
| 8 | Ściana tylna | do 130 |
| 9 | Ściana boczna prawa | do 130 |
| 10 | Słupek środkowy prawy | do 130 |
| 11 | Drzwi prawe | do 130 |
| 12 | Próg prawy | do 130 |
| 13 | Słupek przedni prawy | do 130 |
