Nr zlecenia DEKRA: MHC/WAW/16212/25/03/04
Nr zlecenia/szkody:
Data zlecenia: 04-03-2025

Ocena stanu technicznego pojazdu

Eurotax-Kod EC	Marka, model, typ pojazdu				Rodzaj nadwozia
0142413	FIAT, Doblo Cargo 1.6 MJ Euro 6 1598ccm - 105KM 2,1/2,5t 19-22, D...				FUR
Rodzaj silnika	Pojemność [ccm]	Moc [KM/kW]	Skrzynia biegów	Stan licznika [km] (odczytany)	Ilość drzwi/miejsc
z zapłonem samoczynnym	1598	105/77	manualna	161 086	4/2
Nr rej. pojazdu	Nr nadwozia (VIN)		Data 1-rej./rok prod.	Następne bad. tech.	Lakier
WE4M296	ZFA26300006V12131		12-10-2021/2021	11-10-2025	biały/UNI

Data oględzin: 10-03-2025

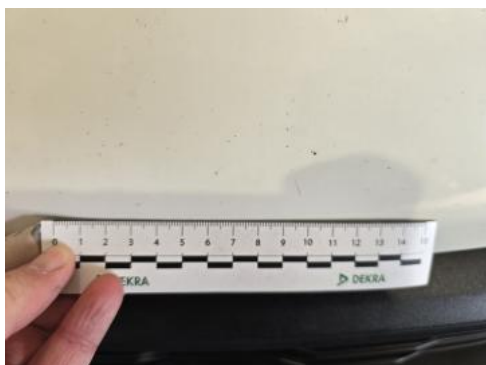
Fot. 37
Pokrywa komory silnika - Rysa/odprysk 1

Poz.	Nazwa części	Nr katalogowy	Opis uszkodzenia	Czas [rbg]
1	Pokrywa przednia	52054568	punktowe, zarysowania eksploatacyjne	
2	Rama drzwi, przód L	51902207	głębokie, ślady korozji

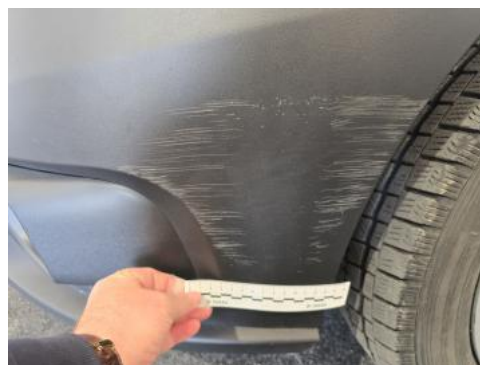
Fot. 38
Zderzak - Rysa/odprysk 1

Poz.	Nazwa części	Nr katalogowy	Opis uszkodzenia	NS [%]
1	Okładzina zderzaka przedniego	735615285	liczne, rysa/odprysk	
2	Kołpak koła przód L	51983639	głębokie, wgniecenie/odkształcenie	
3	Kołpak koła przód R	51983639	głębokie, rysa/odprysk

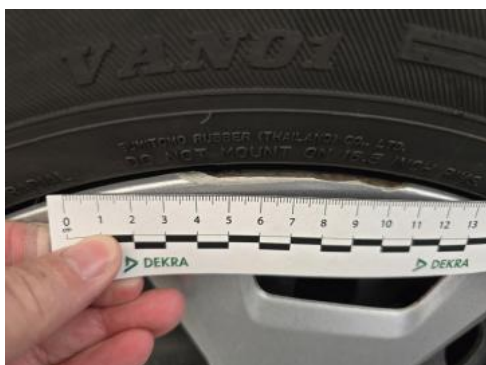
Fot. 39
Kołpak przedni P - Pęknięcie/rozerwanie 1

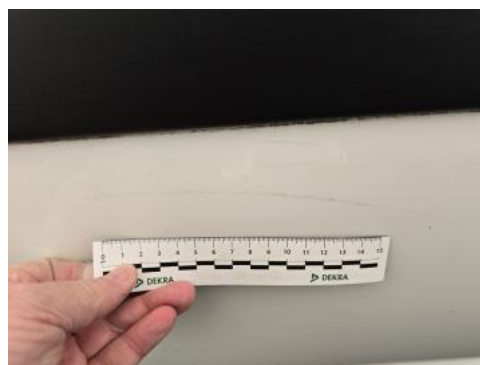
Fot. 40
Drzwi tylne P - Rysa/odprysk 1

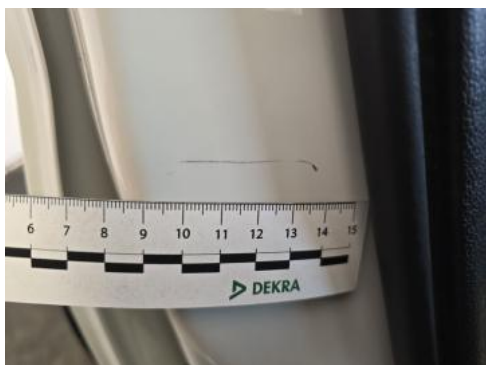
Fot. 41
Słupek środkowy P - Rysa/odprysk 1

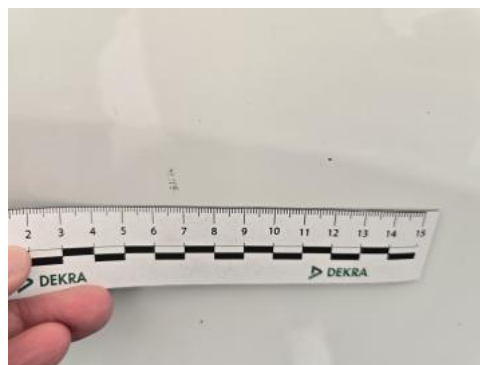
Fot. 42
Błotnik tylny P / Ściana boczna P - Rysa/odprysk 1

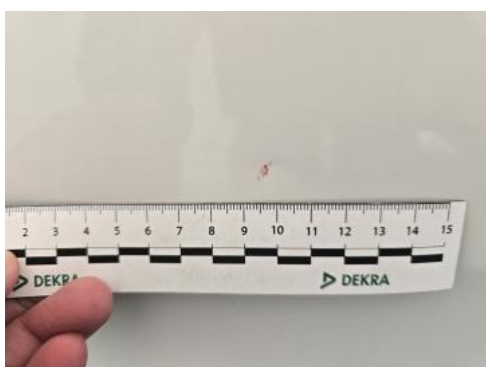
Fot. 43
Błotnik tylny P / Ściana boczna P() - Rysa/odprysk 3

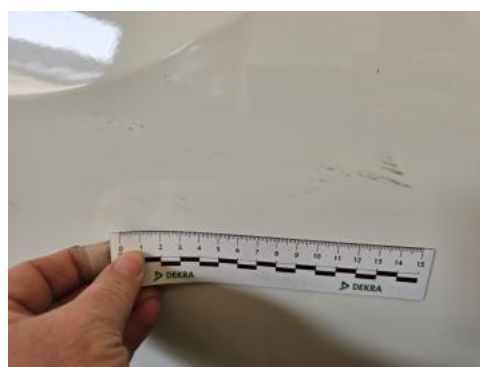
Fot. 44
Błotnik tylny L / Ściana boczna L - Rysa/odprysk 1

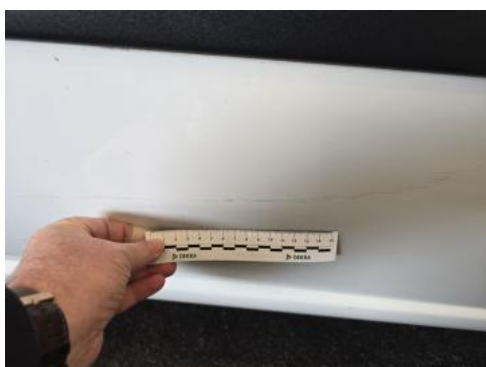
Fot. 45
Błotnik tylny L / Ściana boczna L() - Rysa/odprysk 3

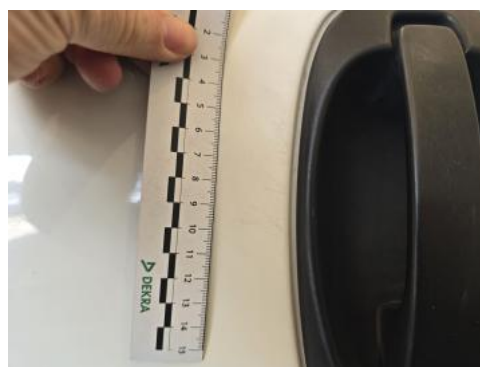
Fot. 46
Drzwi przed L - Rysa/odprysk 1

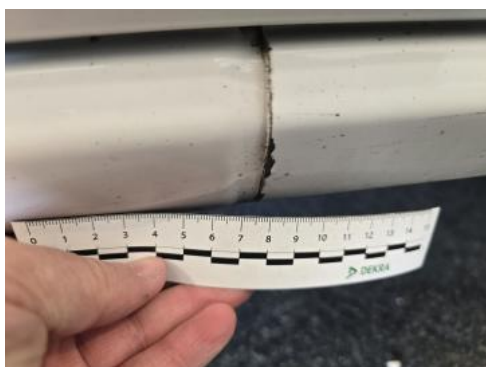
Fot. 47
Próg L - Rysa/odprysk 1

Poz.	Nazwa części	Rodzaj lakierowania	Opis uszkodzenia	NS [%]
1	Próg, część przednia L	III

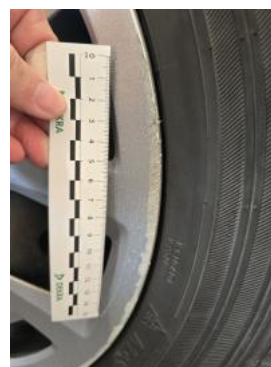
Fot. 48
Kołpak przedni L - Rysa/odprysk 1

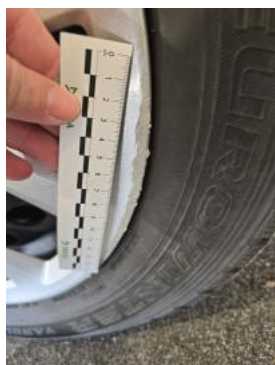
Fot. 49
Kołpak przedni L() - Rysa/odprysk 3

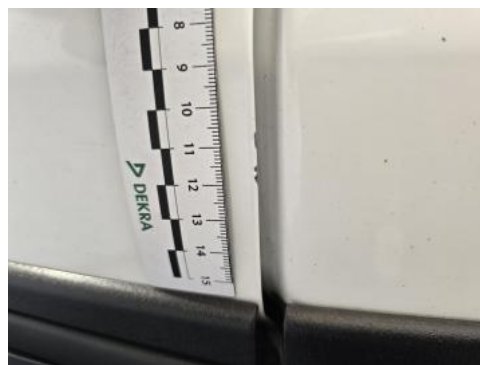
Fot. 50
Drzwi tyłu lewe - Rysa/odprysk 1

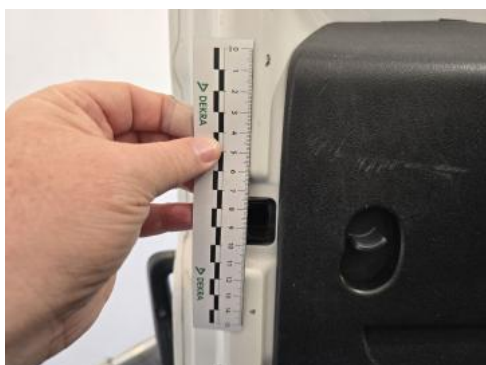
Fot. 51
Drzwi tyłu lewe - Rysa/odprysk 2

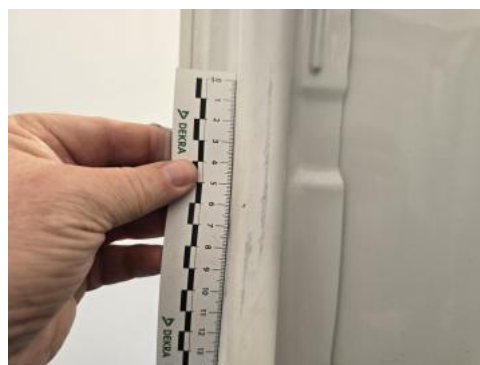
Fot. 52
Drzwi tyłu lewe() - Rysa/odprysk 3

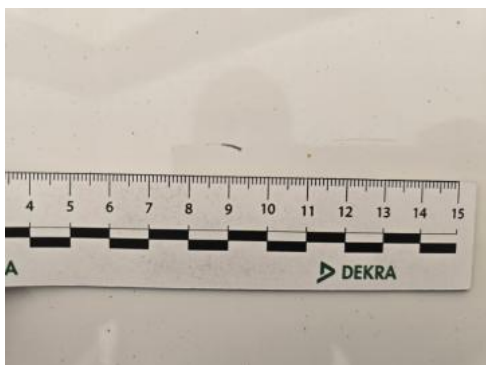
Fot. 53
Drzwi tyłu prawe - Rysa/odprysk 1

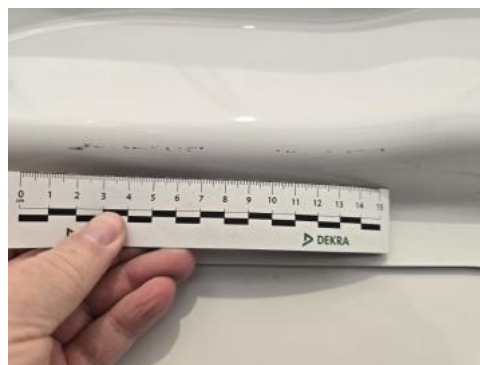
Fot. 54
Drzwi tyłu prawe - Rysa/odprysk 2

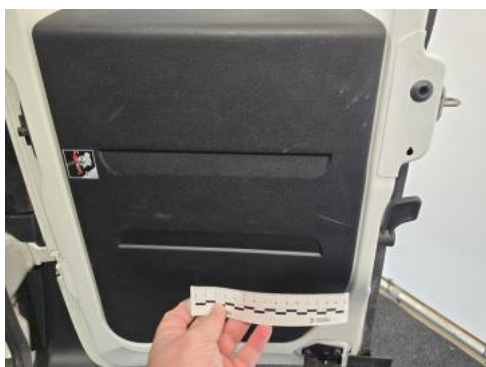
Fot. 55
Drzwi tyłu prawe() - Rysa/odprysk 3

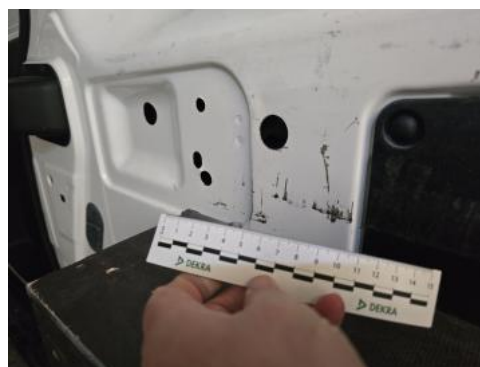
Fot. 56
Ściana prawa - Rysa/odprysk 1
