# DEKRA CZ a.s.

# MHC Mobility

## ÚDAJE O VOZIDLE

## SEZNAM POŠKOZENÍ

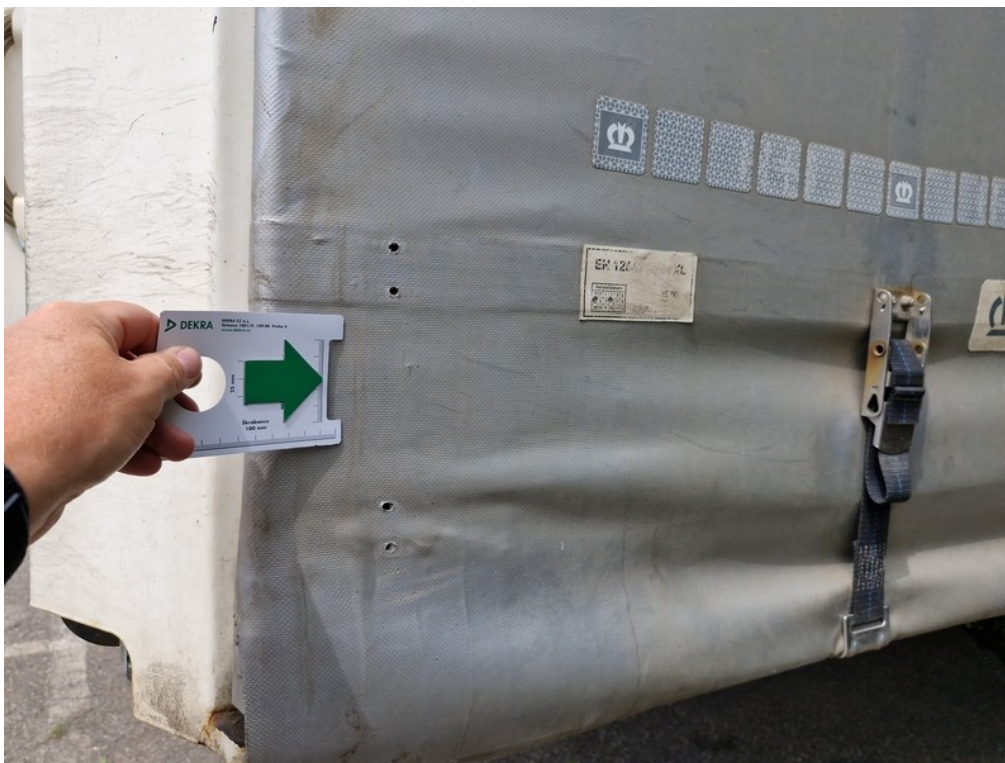
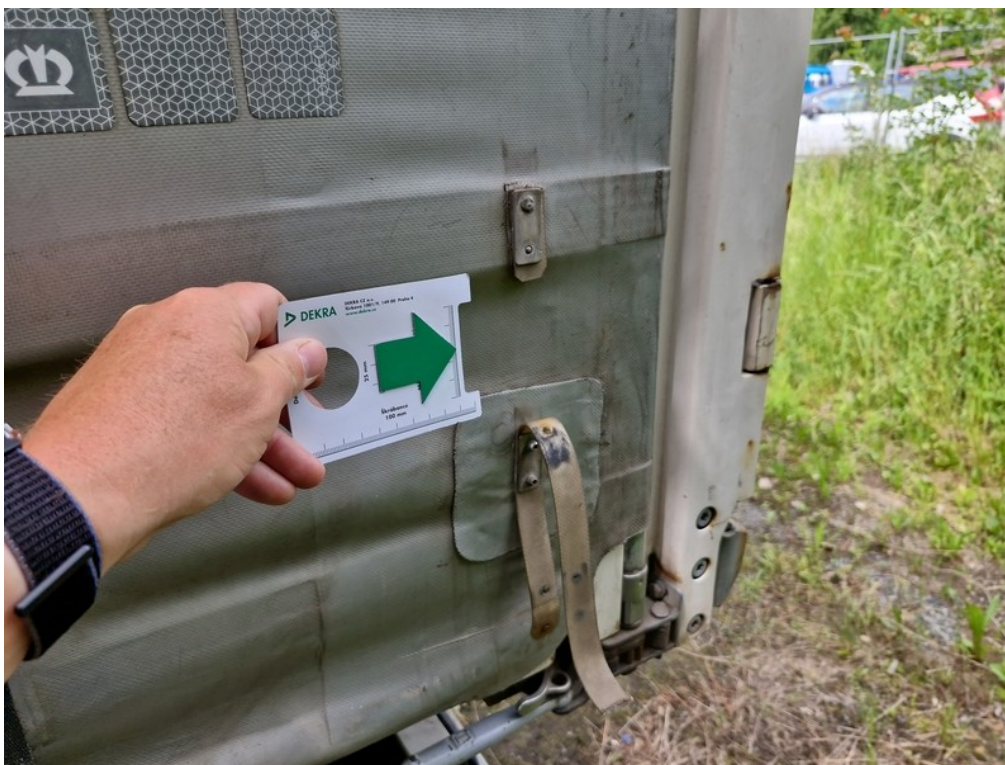
| P.č. | Poškozený díl | Druh poškození | Způsob opravy | Akceptovatelné podle pravidel společnosti |
|---|---|---|---|---|
| 1 | Přezka | Chybí | Doplnit/dodat | Ne |

### 1 Přezka - Chybí - Neakceptovatelné

Exteriér (vnější prostor)  
Doplnit/dodat

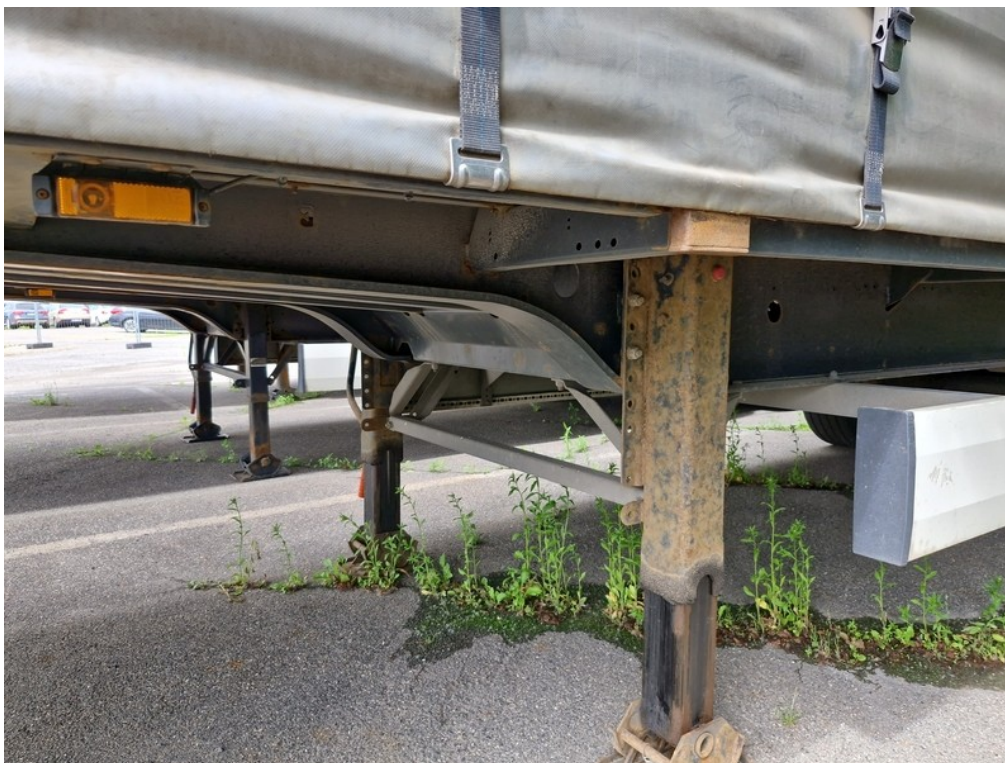
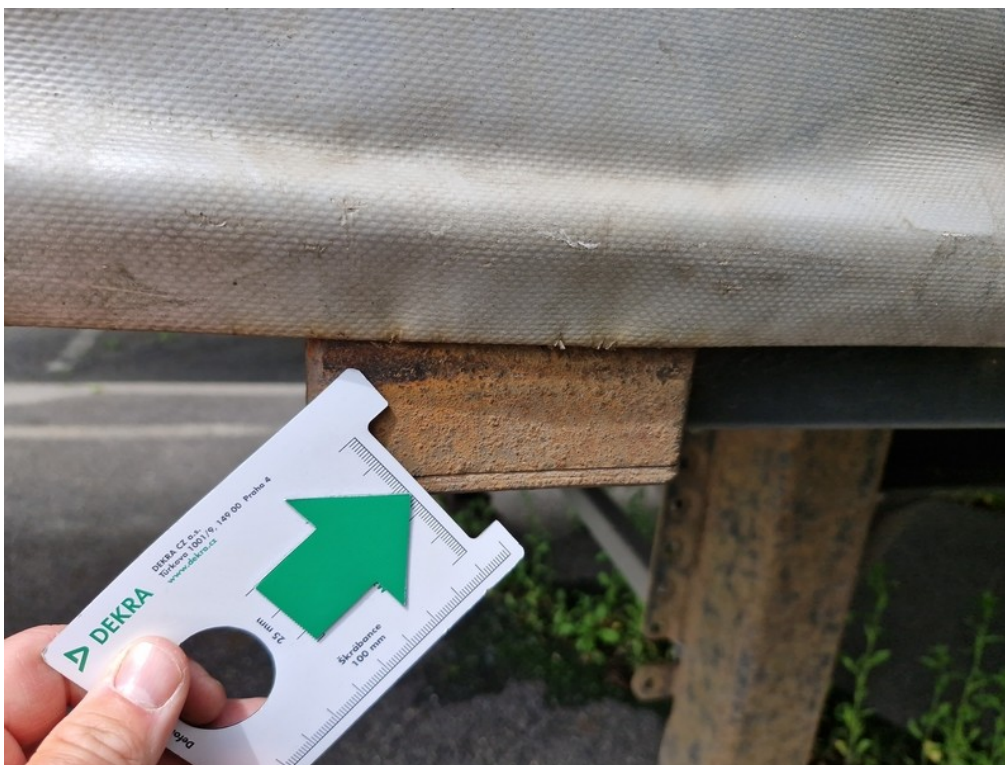
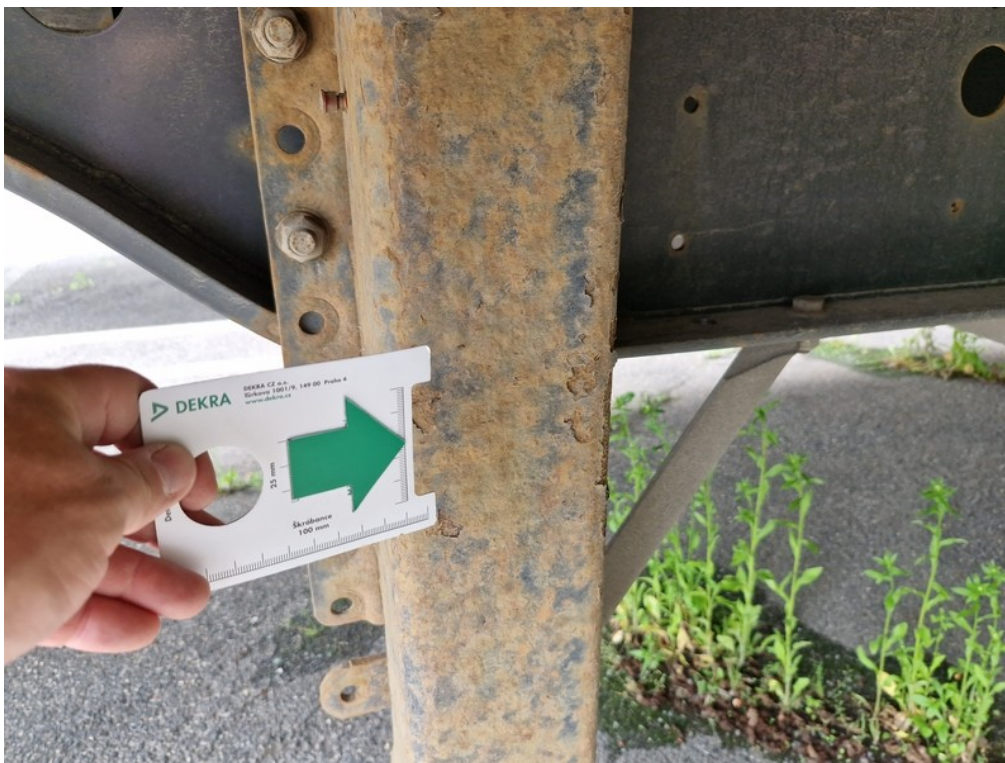
| P.č. | Poškozený díl | Druh poškození | Způsob opravy | Akceptovatelné podle pravidel společnosti |
|---|---|---|---|---|
| 2 | Rám | Koroze | Lakovat | Ano |

2 **Rám - Koroze - Akceptovatelné**

Exteriér (vnější prostor)  
Lakovat

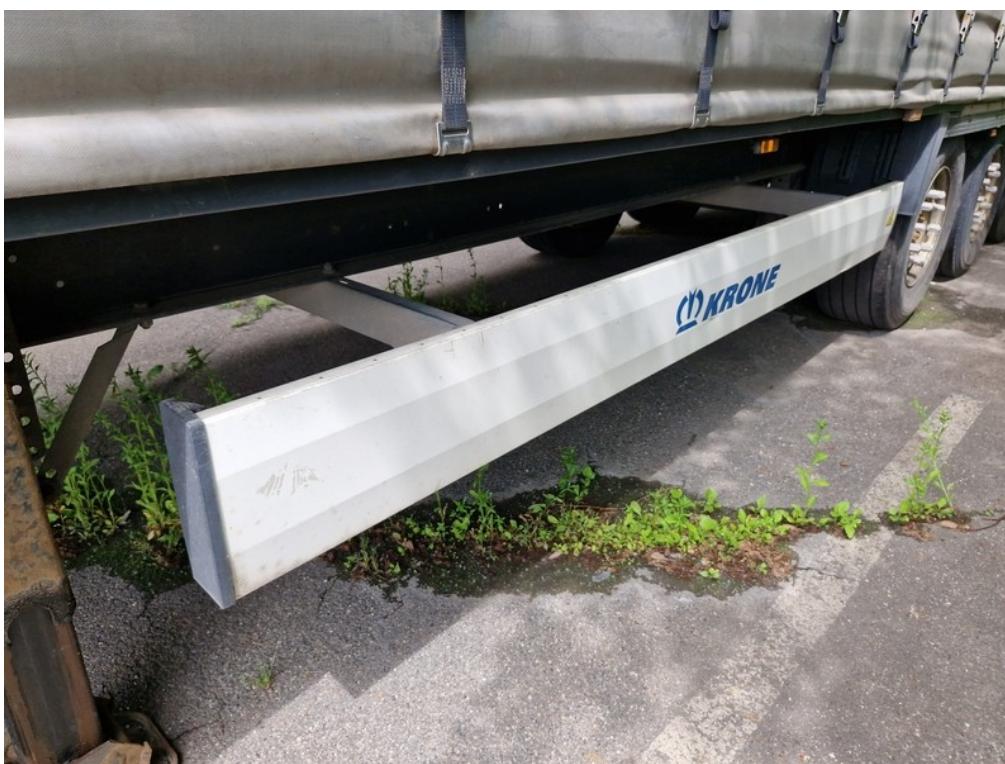
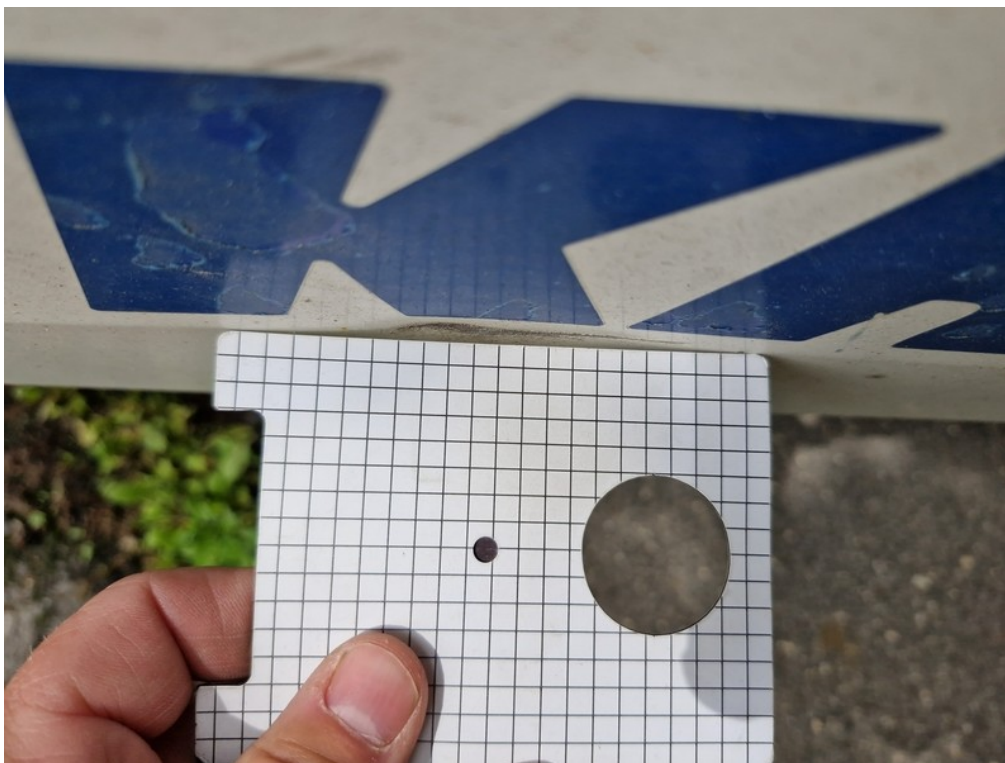
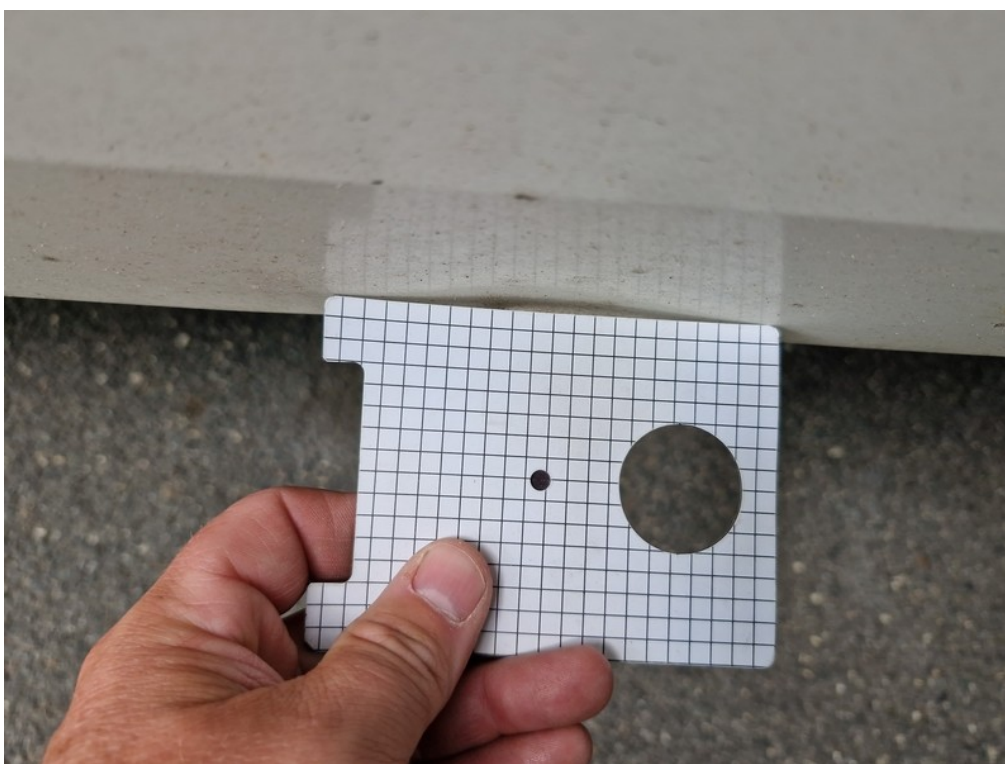
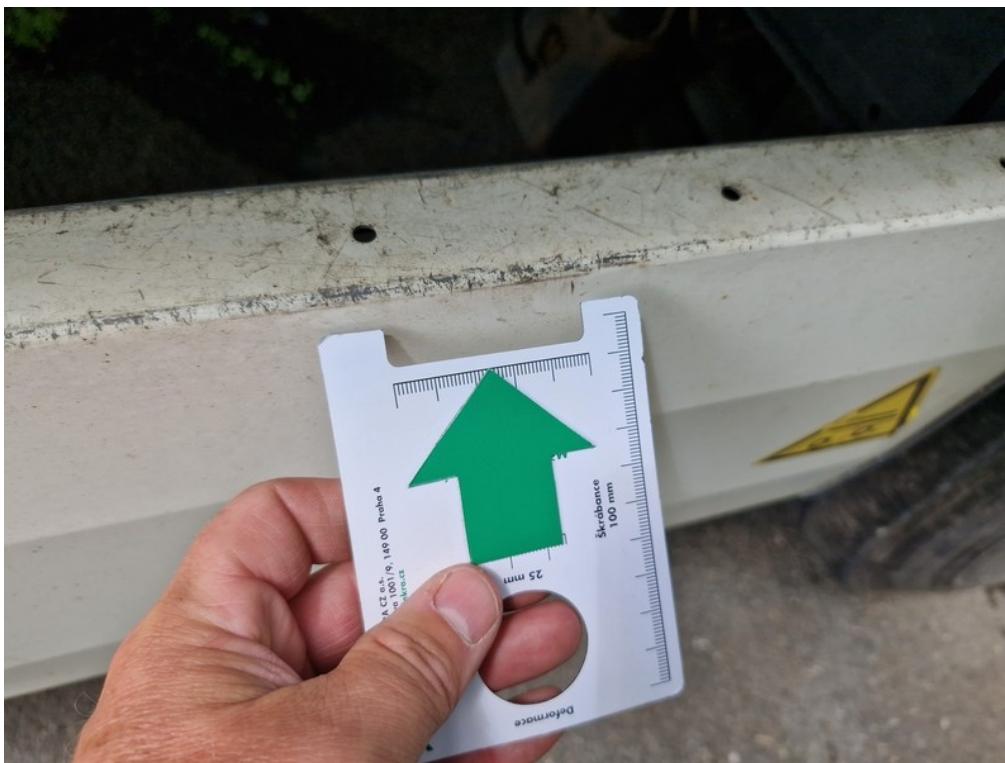
| P.č. | Poškozený díl | Druh poškození | Způsob opravy | Akceptovatelné podle pravidel společnosti |
|---|---|---|---|---|
| 3 | Zábrana podjetí L<br><b>Poznámka:</b> +škrábance | Deformace | Vyměnit | Ne |

- 3 Zábrana podjetí L - Deformace - Neakceptovatelné**
- |                |                           |                      |

| Umístění: | Exteriér (vnější prostor) | Poznámka: +škrábance |

| Způsob opravy: | Vyměnit | |

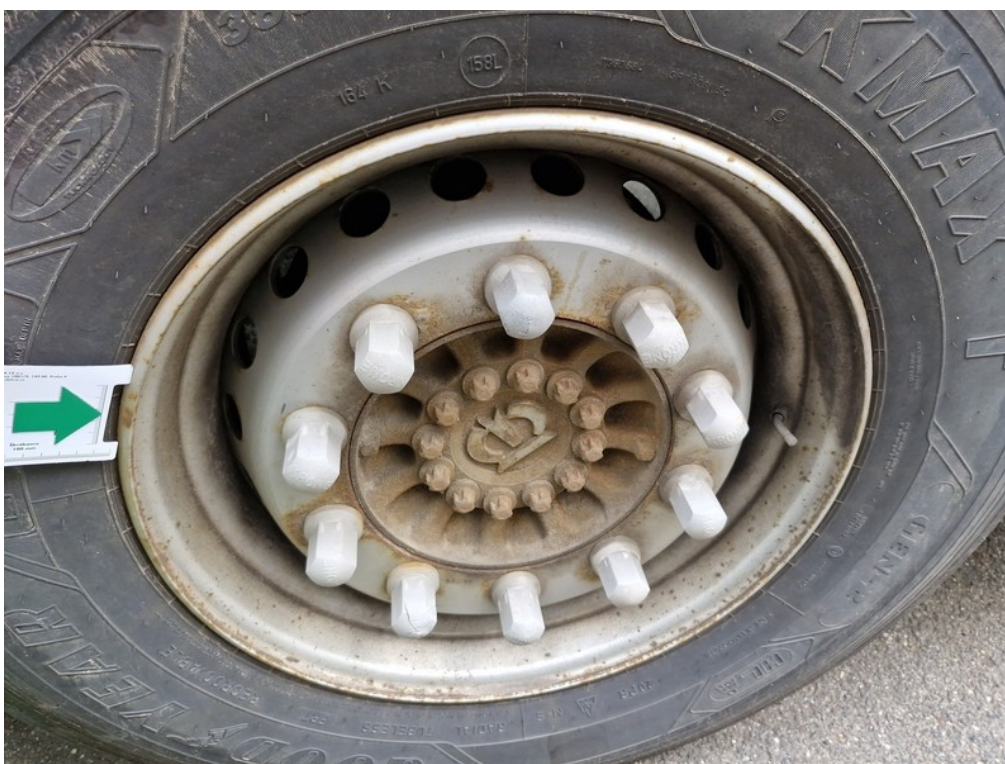
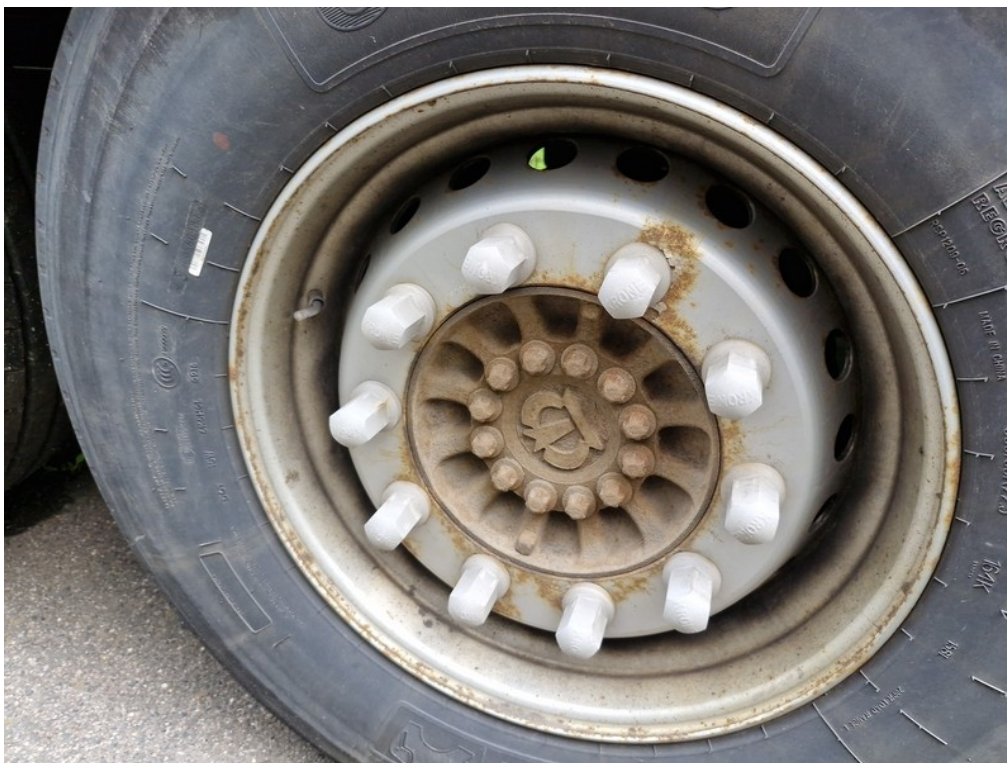
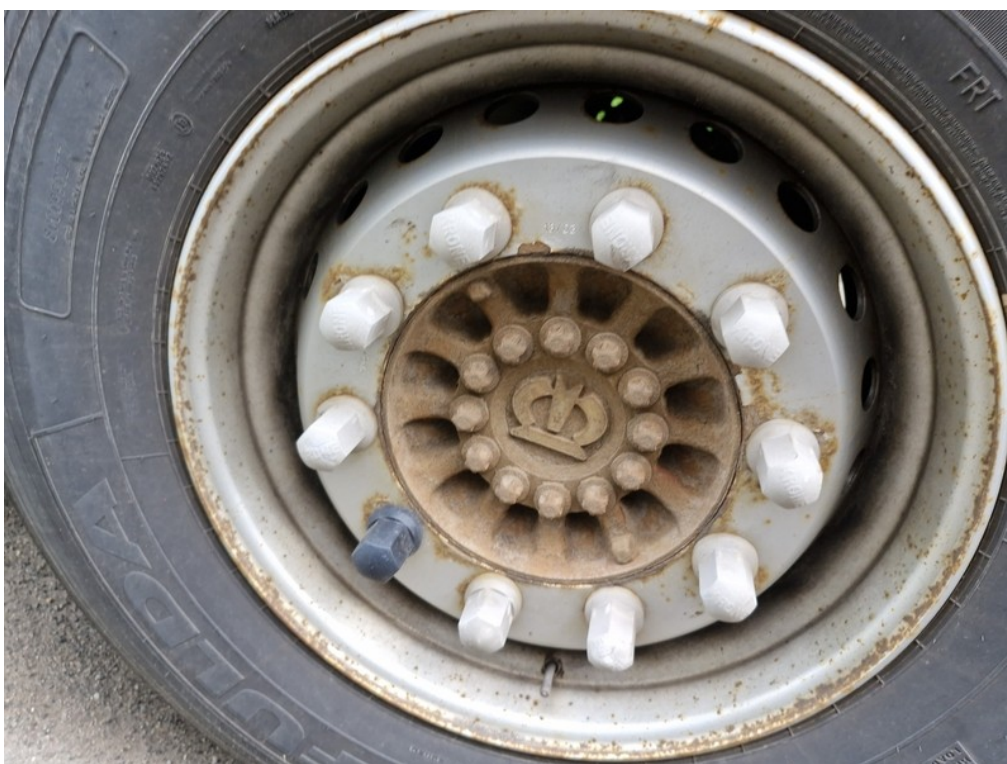
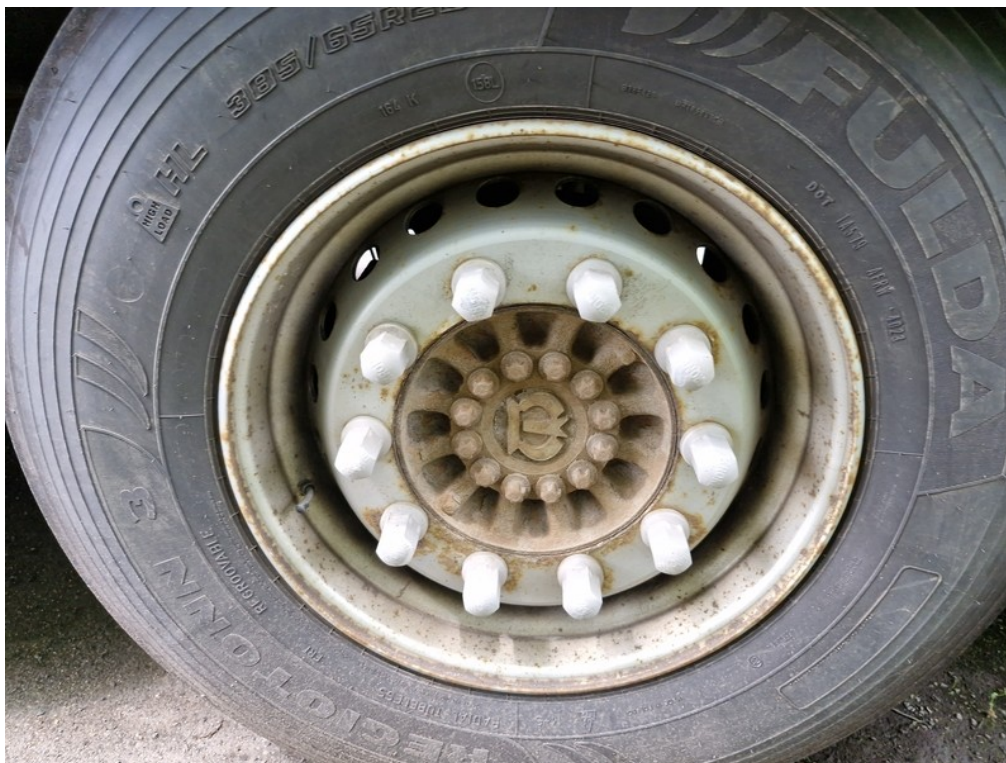
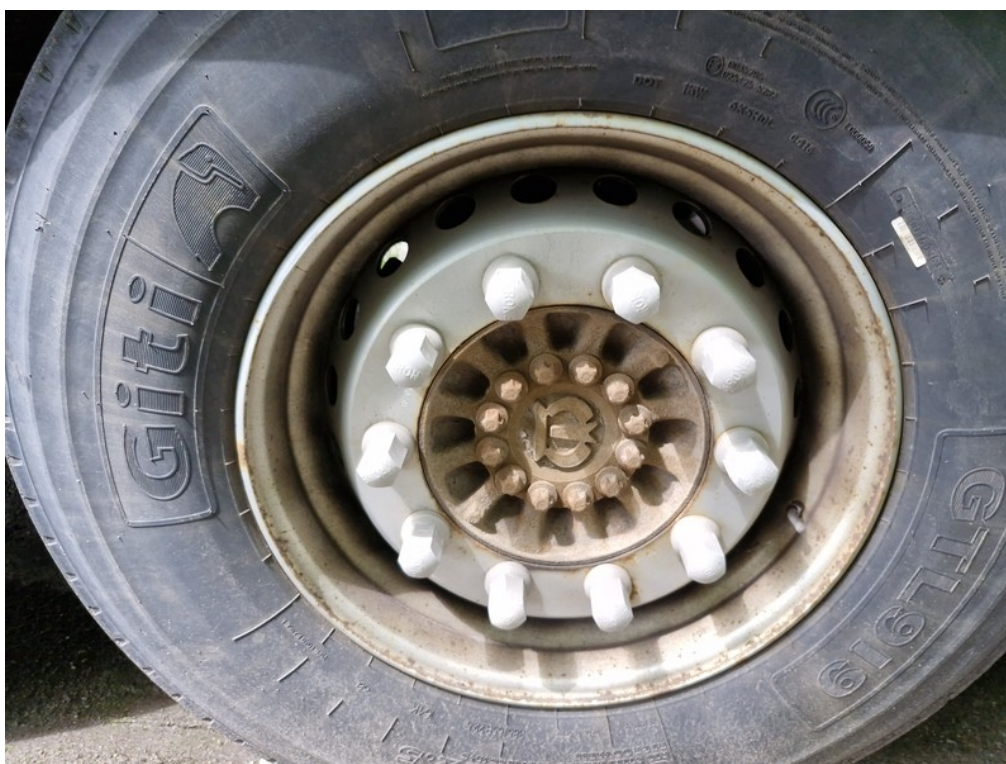
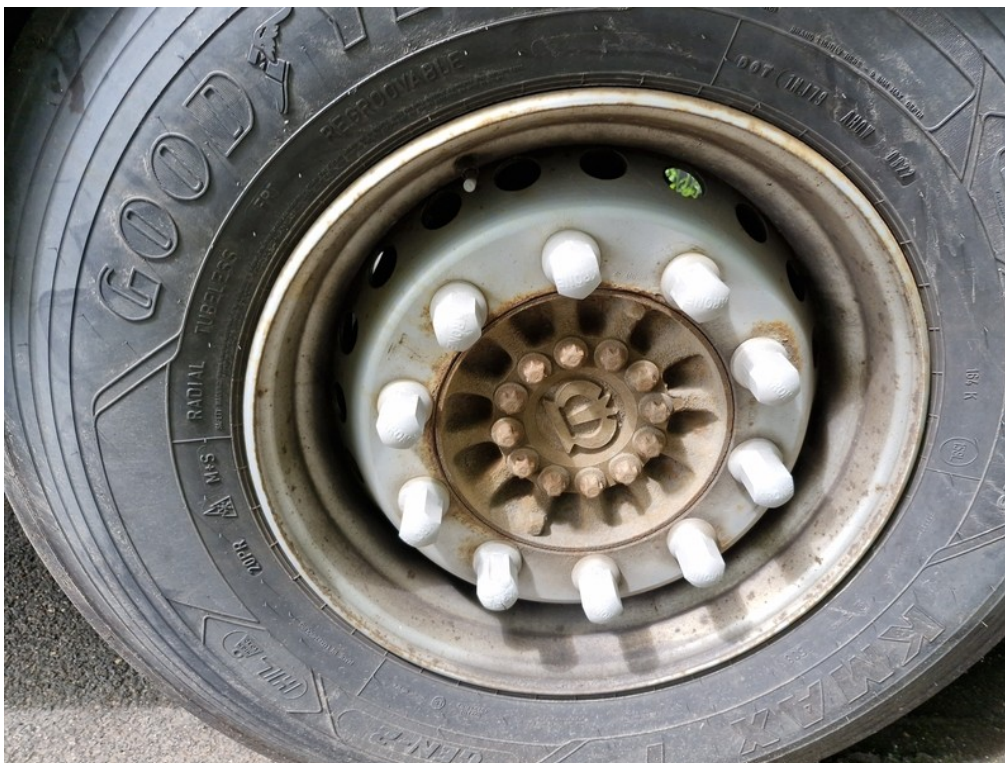
| P.č. | Poškozený díl | Druh poškození | Způsob opravy | Akceptovatelné podle pravidel společnosti |
|---|---|---|---|---|
| 4 | Disk kola ocel 6ks<br><b>Poznámka:</b> Koroze | Škrábance | Opravit | Ano |

- 4 Disk kola ocel 6ks - Škrábance - Akceptovatelné**  
Umístění: Exteriér (vnější prostor)  
Způsob opravy: Opravit

Poznámka: Koroze

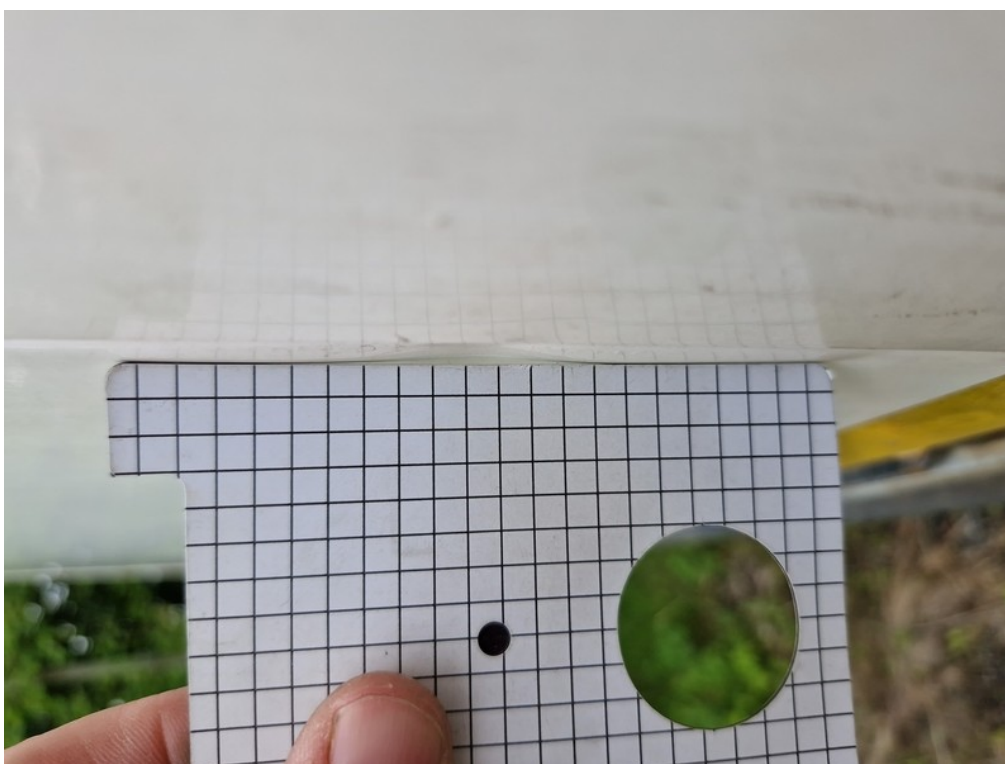
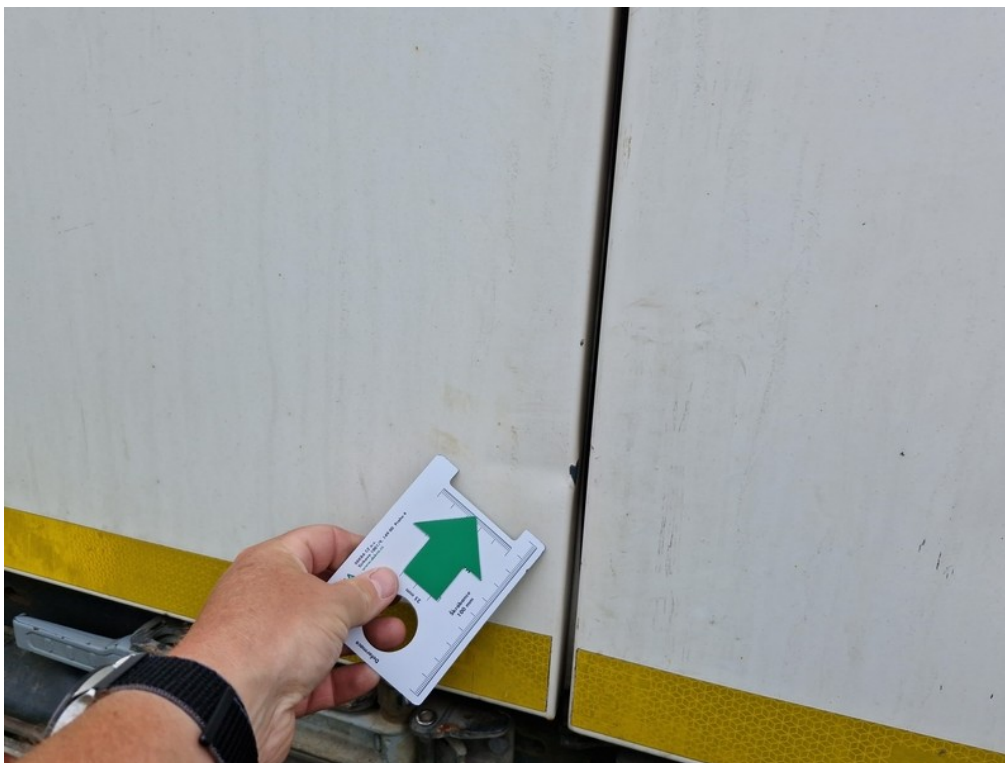
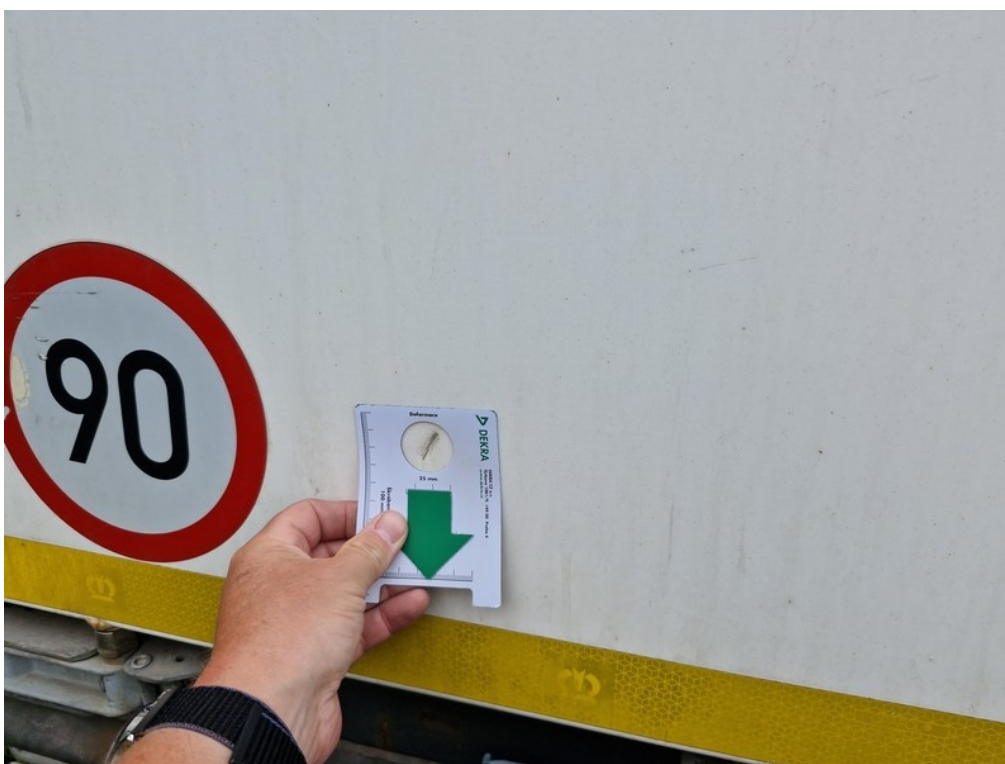
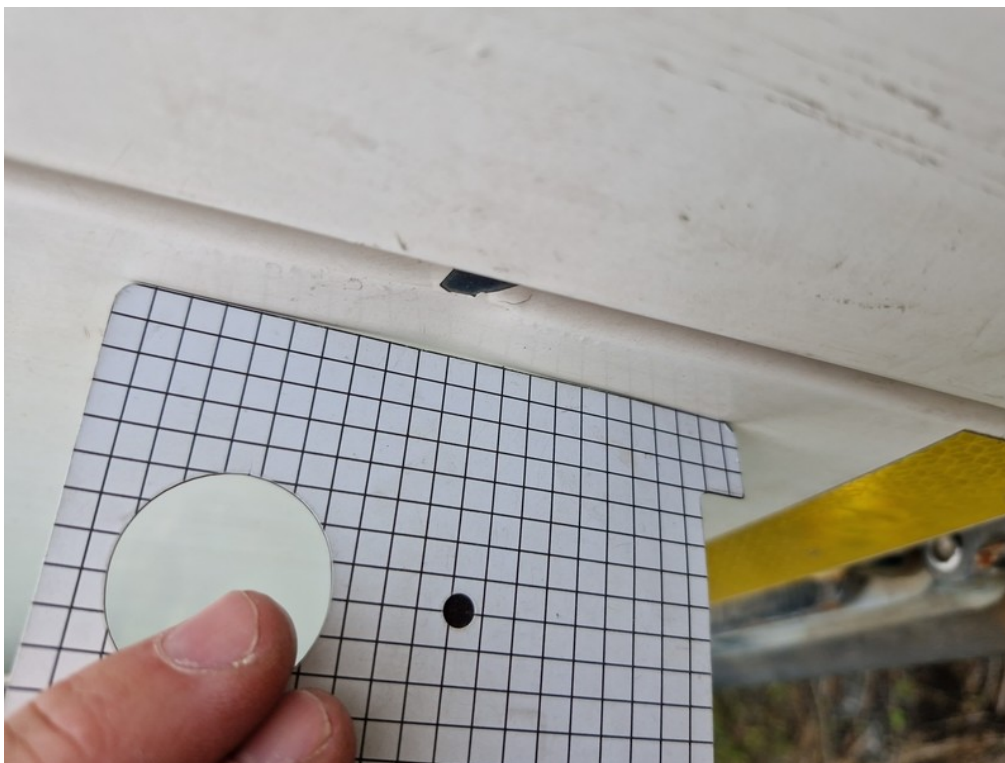
| P.č. | Poškozený díl | Druh poškození | Způsob opravy | Akceptovatelné podle pravidel společnosti |
|---|---|---|---|---|
| 5 | Dveře zadní nákladové L křídlo<br><b>Poznámka:</b> +škrábance | Deformace | Opravit | Ne |

**5 Dveře zadní nákladové L křídlo - Deformace - Neakceptovatelné**

Poznámka: +škrábance

Opravit

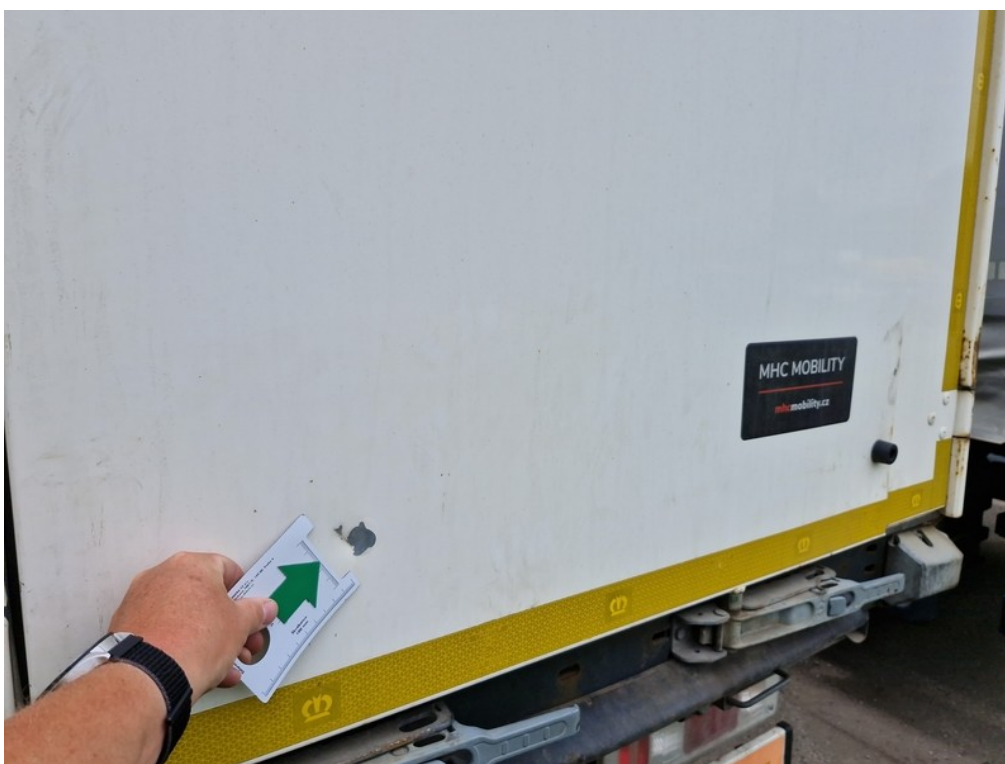
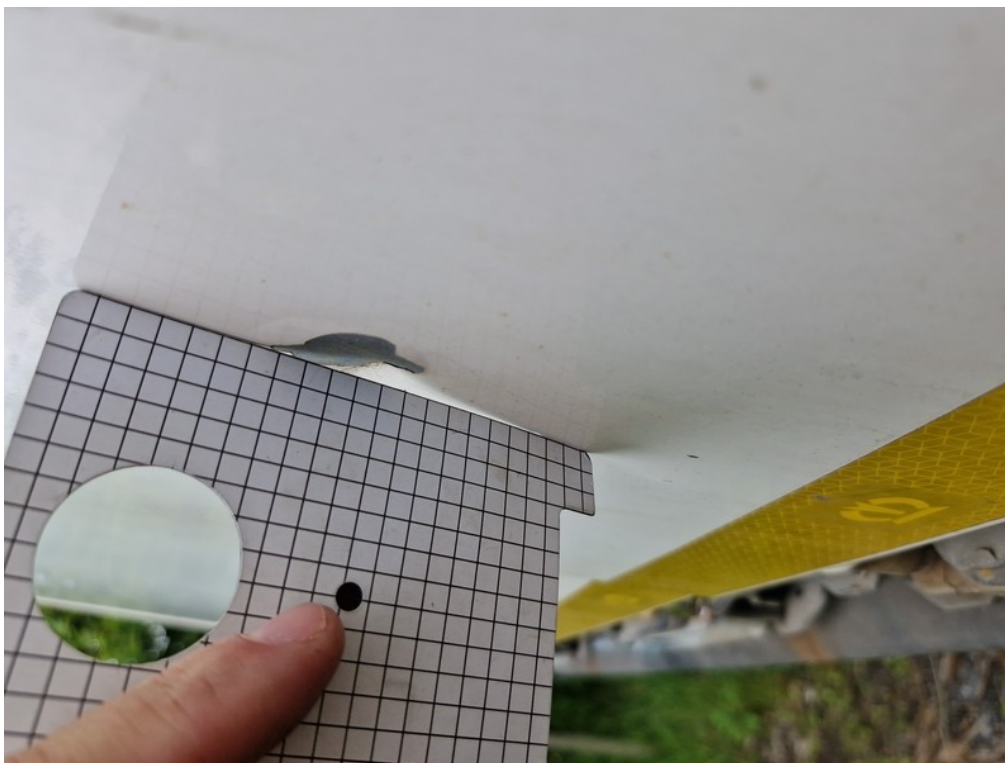
| P.č. | Poškozený díl | Druh poškození | Způsob opravy | Akceptovatelné podle pravidel společnosti |
|---|---|---|---|---|
| 6 | Dveře zadní nákladové P křídlo<br><b>Poznámka:</b> +škrábance | Deformace | Opravit | Ne |

**6 Dveře zadní nákladové P křídlo - Deformace - Neakceptovatelné**  
Umístění: Exteriér (vnější prostor)  
Způsob opravy: Opravit

Poznámka: +škrábance

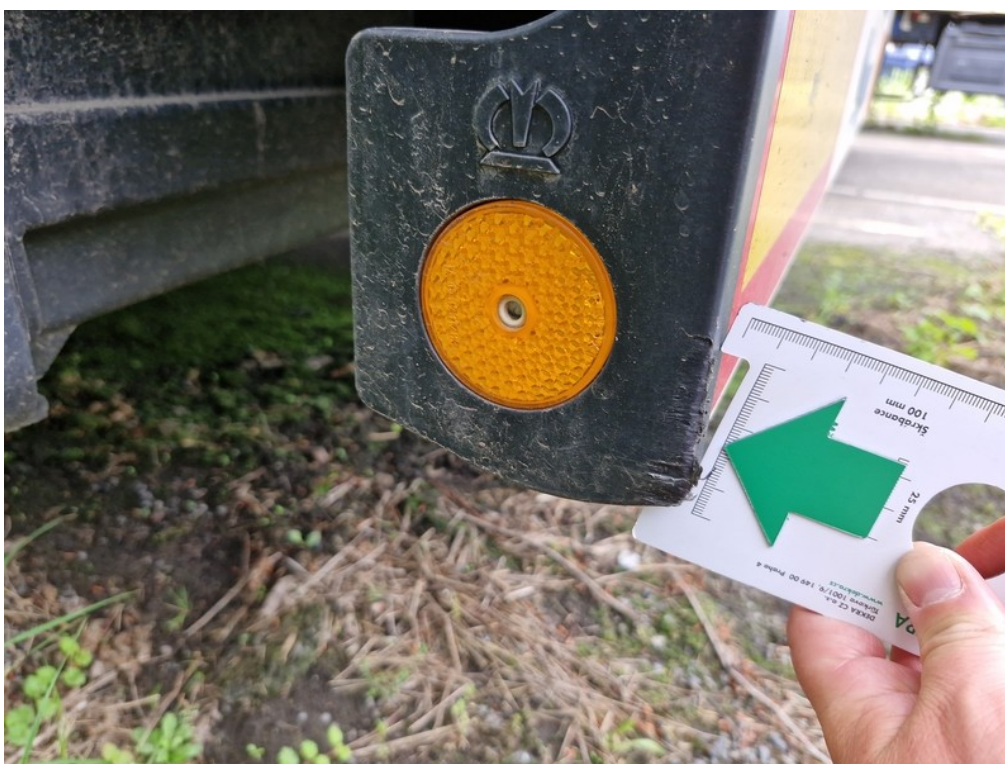
| P.č. | Poškozený díl | Druh poškození | Způsob opravy | Akceptovatelné podle pravidel společnosti |
|---|---|---|---|---|
| 7 | Plastová krytka nárazníku | Škrábance | Vyměnit | Ano |

**7 Plastová krytka nárazníku - Škrábance - Akceptovatelné**  
Umístění: Exteriér (vnější prostor)  
Způsob opravy: Vyměnit

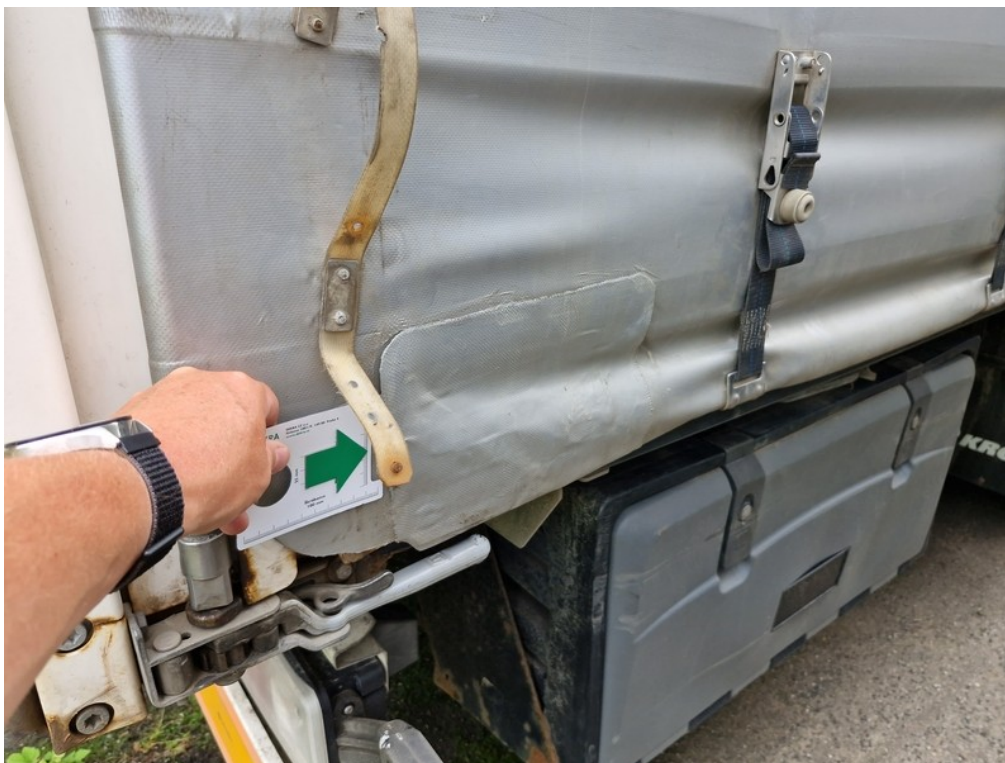
| P.č. | Poškozený díl | Druh poškození | Způsob opravy | Akceptovatelné podle pravidel společnosti |
|---|---|---|---|---|
| 8 | Plachta P | Předchozí zaznamenané poškození | Opravit | Ano |

- 8 **Plachta P - Předchozí zaznamenané poškození - Akceptovatelné**  
 Umístění: Exteriér (vnější prostor) Poznámka:  
 Způsob opravy: Opravit

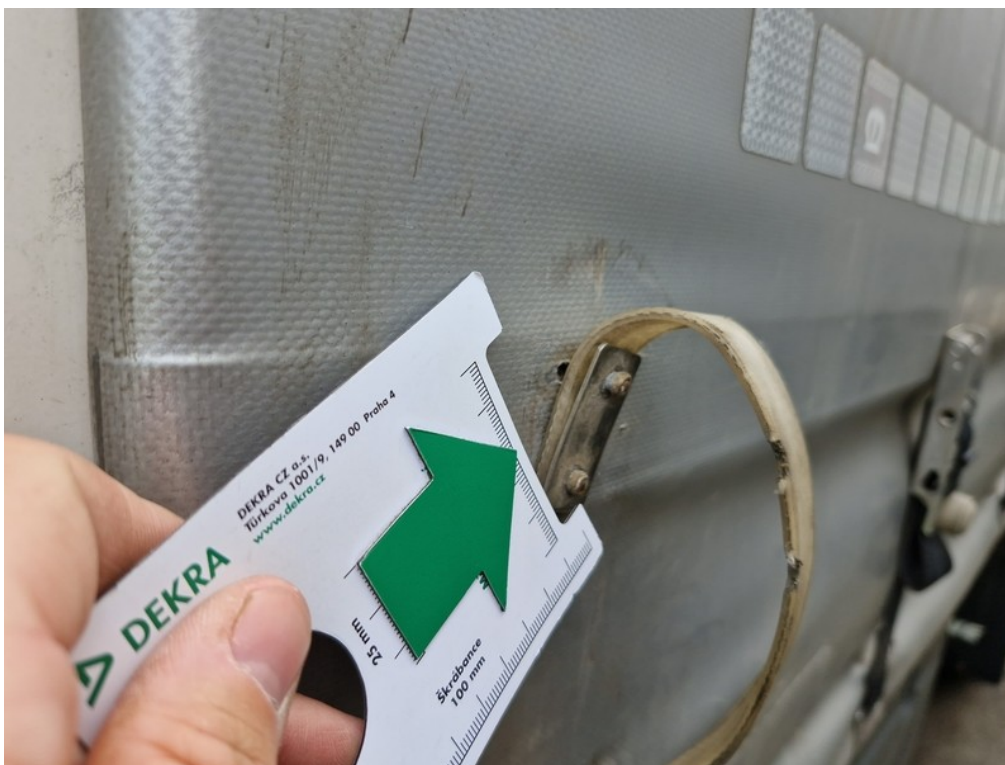
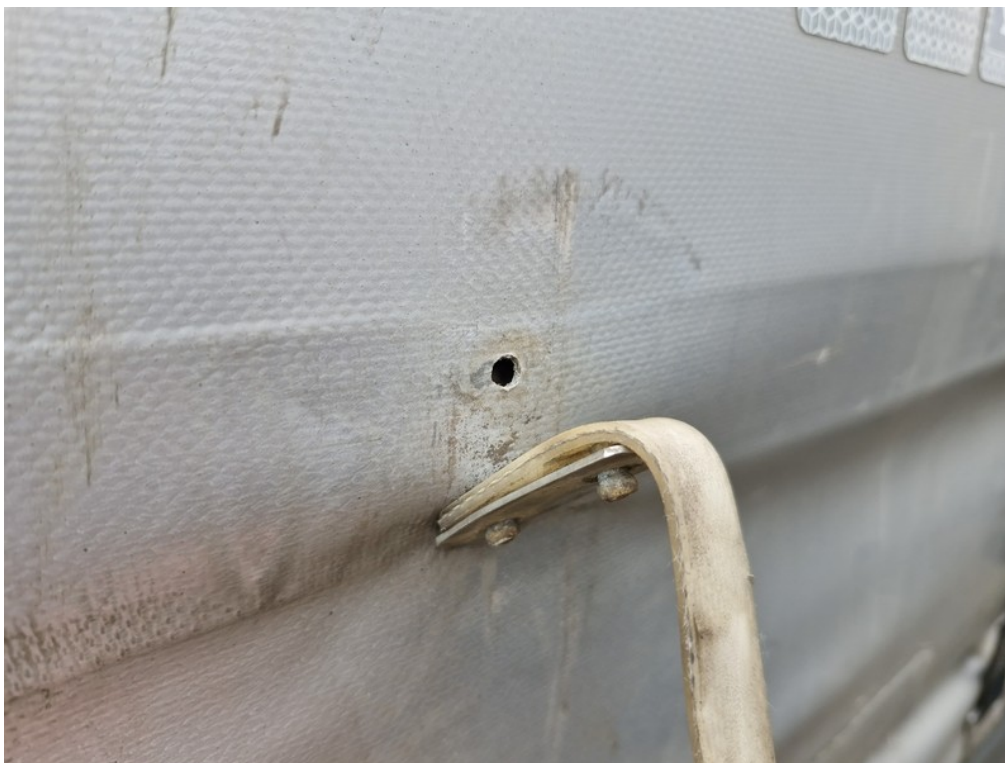
| P.č. | Poškozený díl | Druh poškození | Způsob opravy | Akceptovatelné podle pravidel společnosti |
|---|---|---|---|---|
| 9 | Přezka P | Prasklina | Opravit | Ne |

- 9 **Přezka P - Prasklina - Neakceptovatelné**  
 Umístění: Exteriér (vnější prostor) Poznámka:  
 Způsob opravy: Opravit

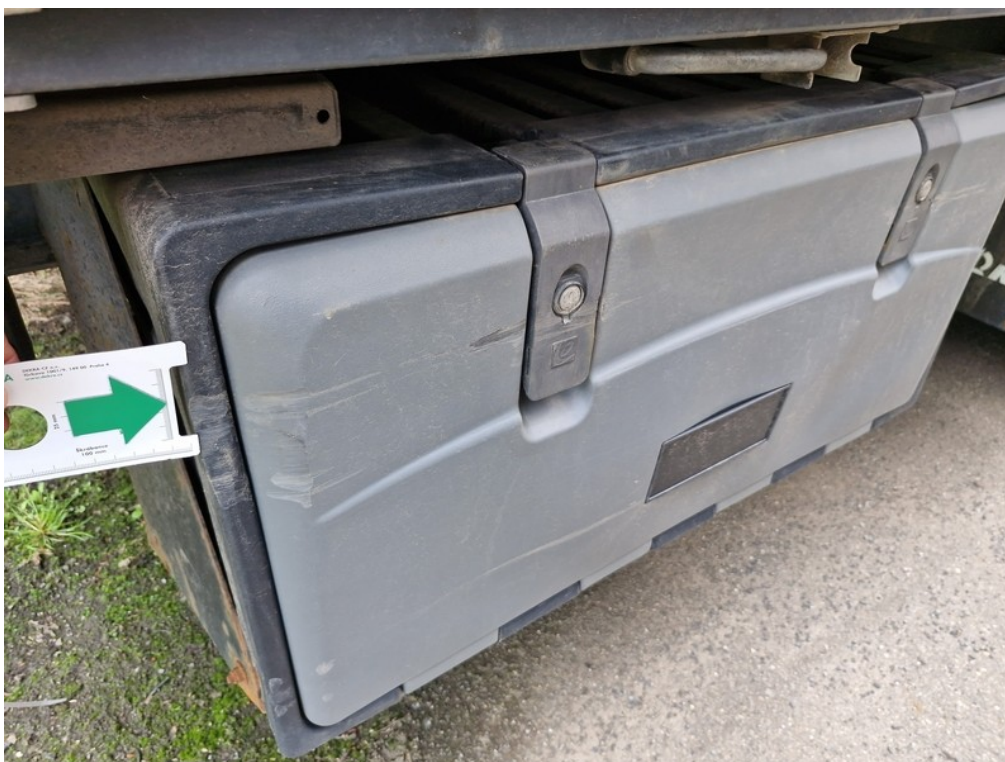
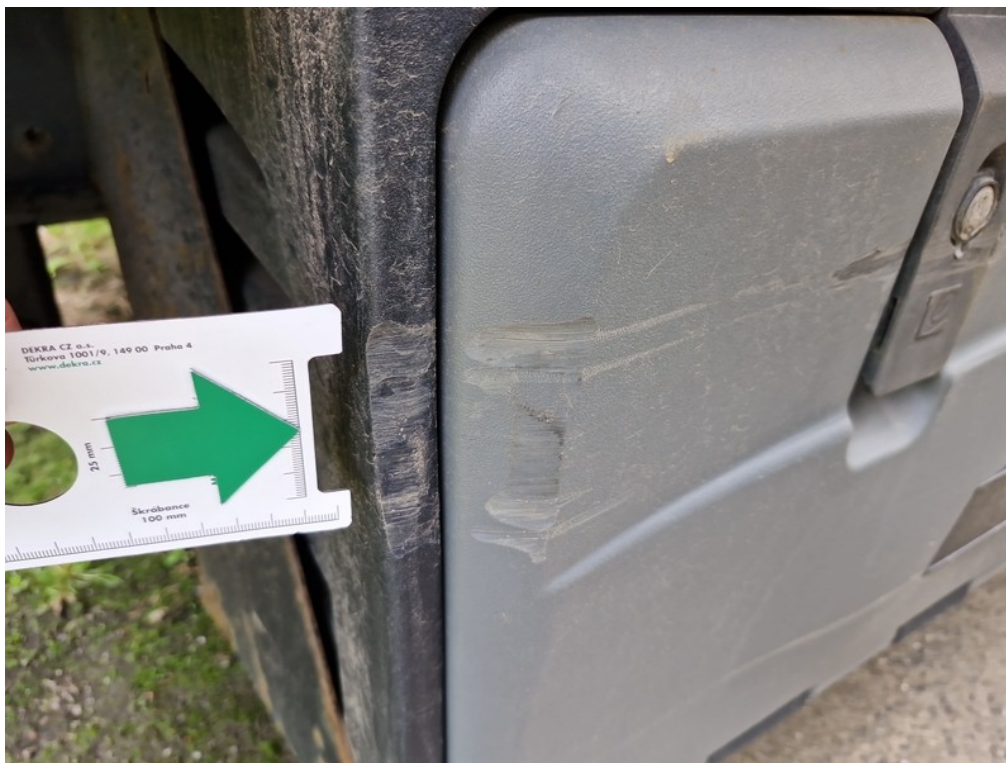
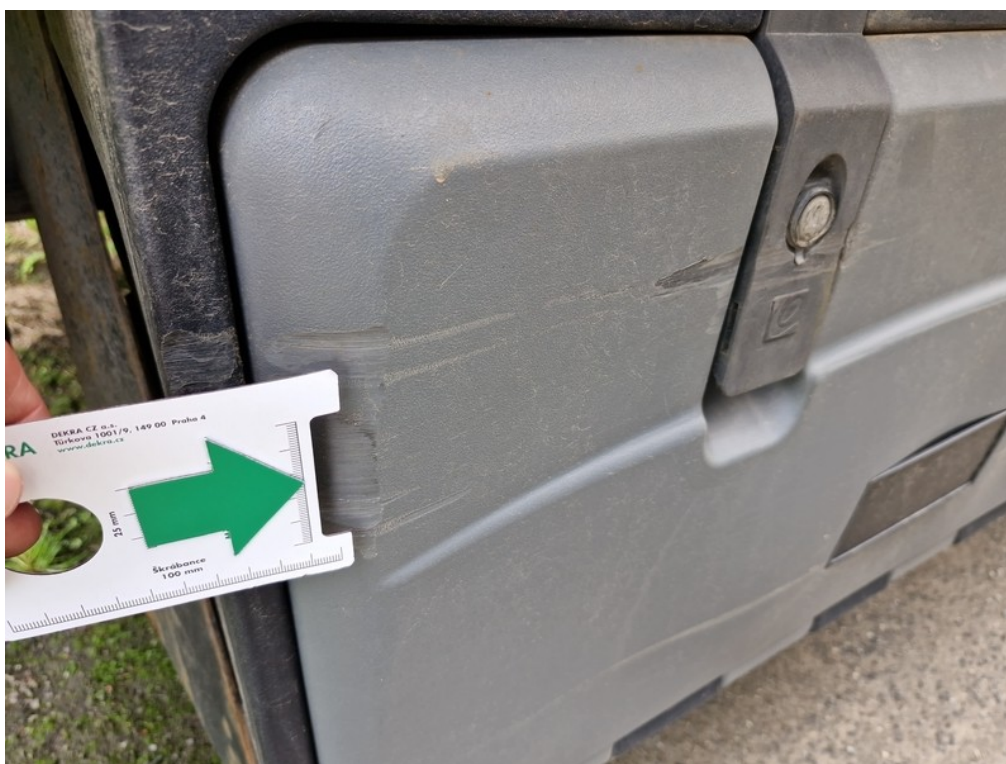
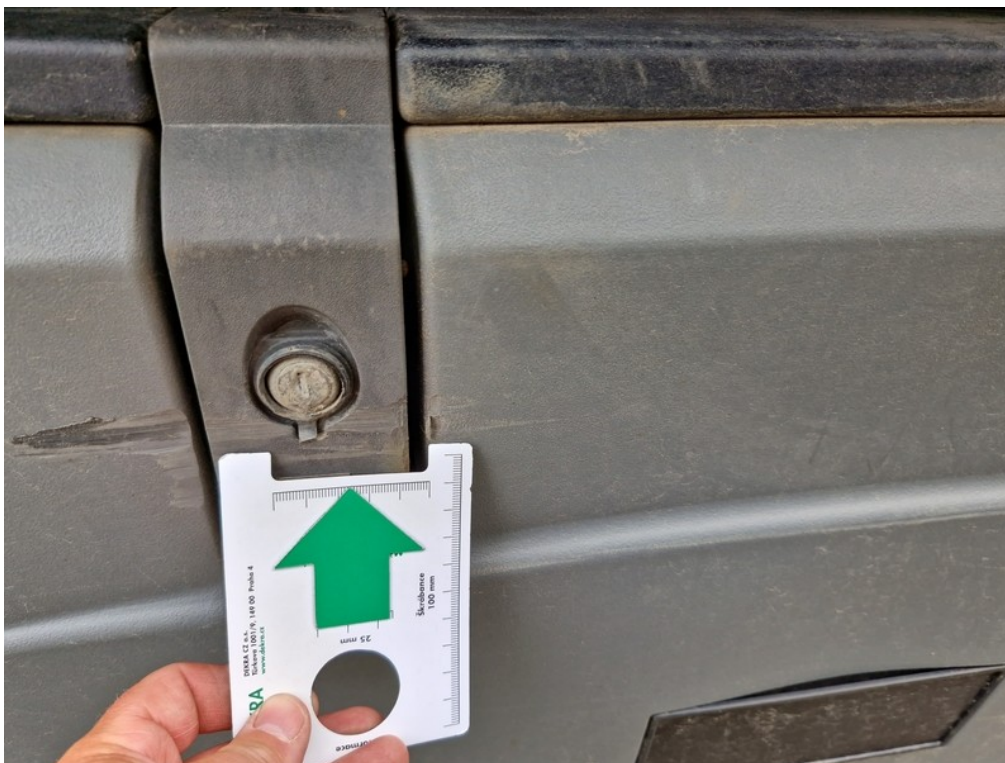
| P.č. | Poškozený díl | Druh poškození | Způsob opravy | Akceptovatelné podle pravidel společnosti |
|---|---|---|---|---|
| 10 | Uložný box | Škrábance | Vyměnit | Ano |

10 **Úložný box - Škrábance - Akceptovatelné**  
Umístění: Exteriér (vnější prostor)  
Způsob opravy: Vyměnit
