# DEKRA CZ a.s.

# MHC Mobility

## ÚDAJE O VOZIDLE

## SEZNAM POŠKOZENÍ

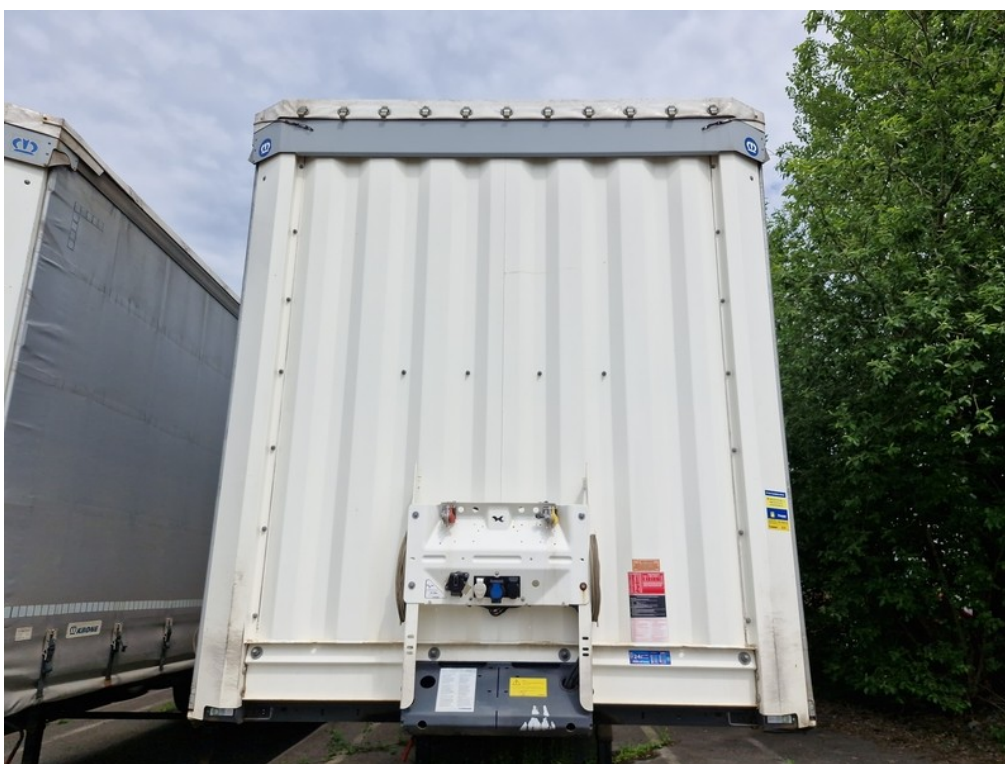
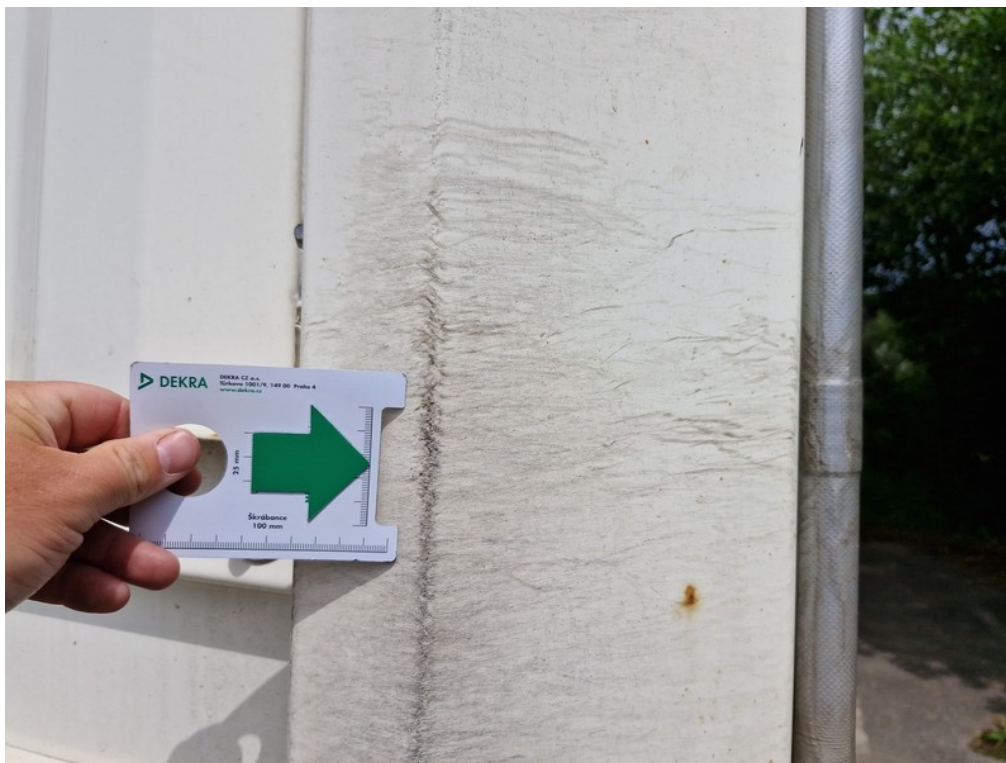
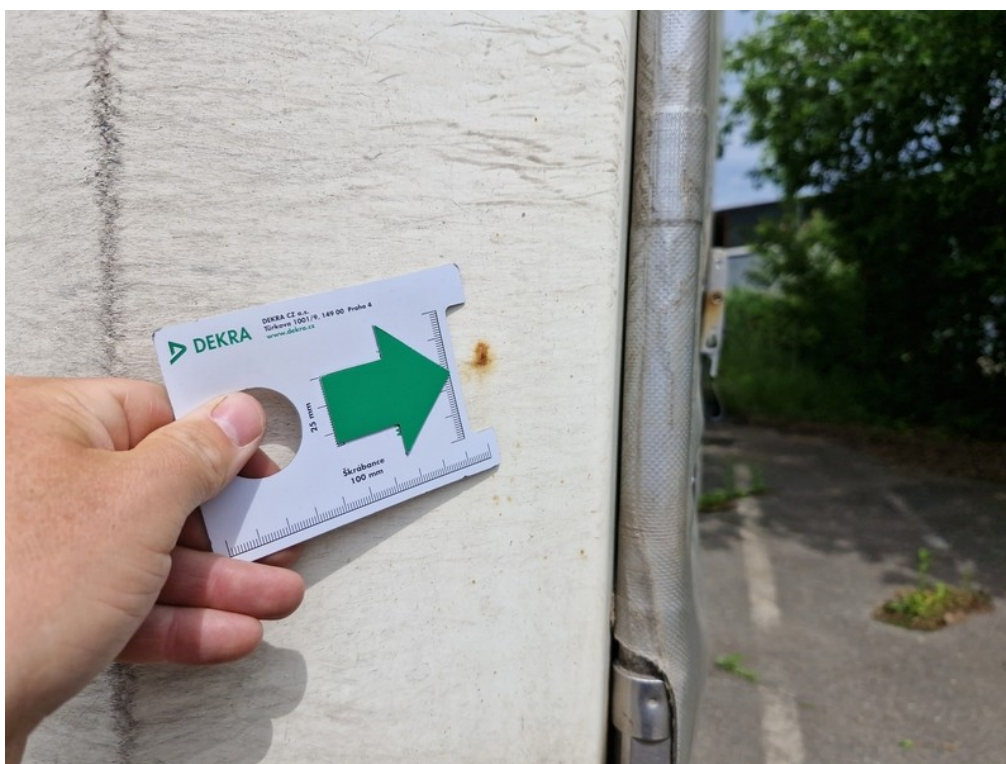
| P.č. | Poškozený díl | Druh poškození | Způsob opravy | Akceptovatelné podle pravidel společnosti |
|---|---|---|---|---|
| 11 | Přední čelo | Škrábance | Lakovat | Ano |

| <b>11</b> | <b>Přední čelo - Škrábance - Akceptovatelné</b> | | | Poznámka: |

| | Způsob opravy: | Lakovat | | |

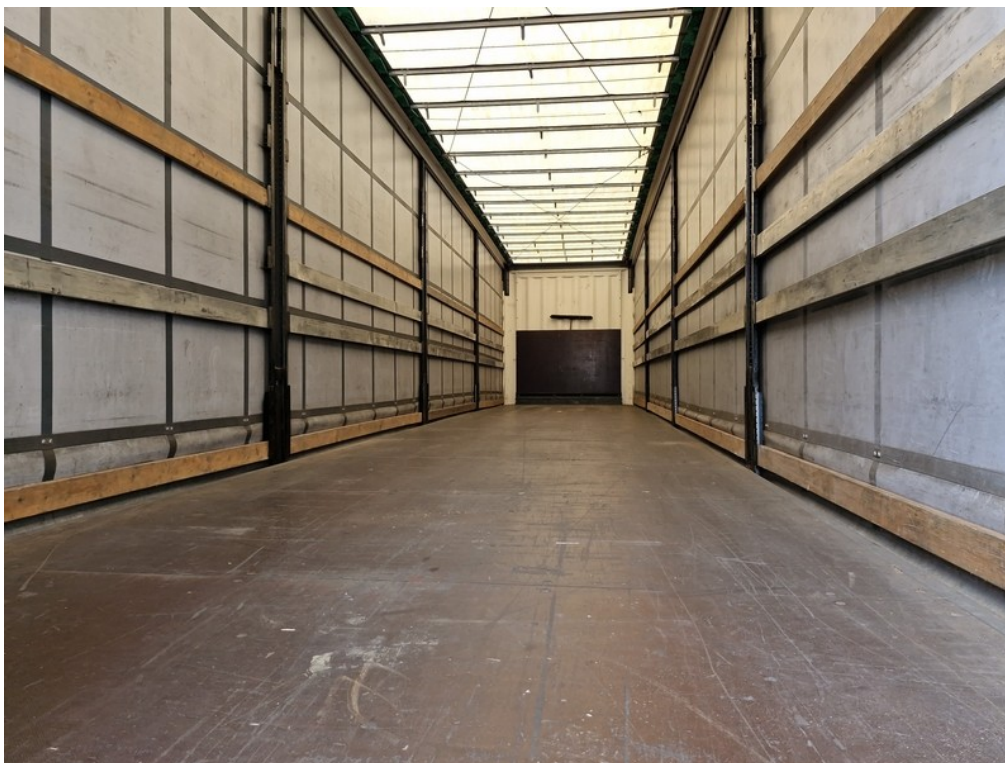
| P.č. | Poškozený díl | Druh poškození | Způsob opravy | Akceptovatelné podle pravidel společnosti |
|---|---|---|---|---|
| 12 | Nákladový prostor | Deformace | Opravit | Ano |

12 **Nákladový prostor - Deformace - Akceptovatelné**  
Umístění: Ostatní  
Způsob opravy: Opravit
