Nr zlecenia DEKRA: BMW(FS)/WAW/14655/25/02/26
 Nr zlecenia/szkody:
 Data zlecenia: 26-02-2025

Ocena stanu technicznego pojazdu

| 0156441 | MINI [BMW], Cooper 3dr EV [F56] 21-23, Cooper SE Classic Trim | | | | hatchback |

Data oględzin: 12-03-2025

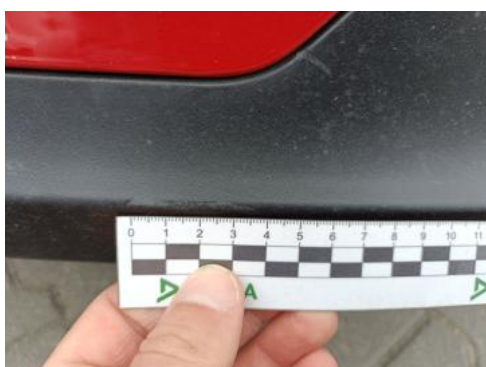
Fot. 55

| Poz. | Nazwa części | Nr katalogowy | Opis uszkodzenia | Czas [rbg] |
|---|---|---|---|---|
| 1 | Spoiler czołowy | 51117499522 | wgniecenie/odkształcenie | |

Zderzak - Rysa/odprysk 1

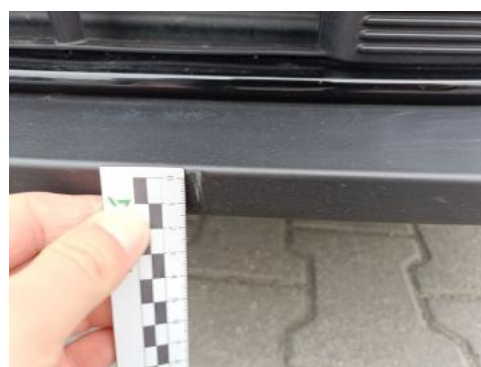
Fot. 56

Zderzak - Rysa/odprysk 2

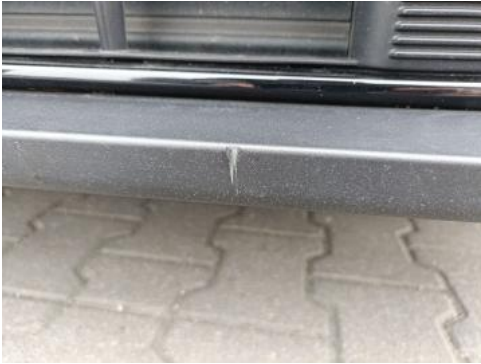
**Fot. 57**

Zderzak() - Rysa/odprysk 3

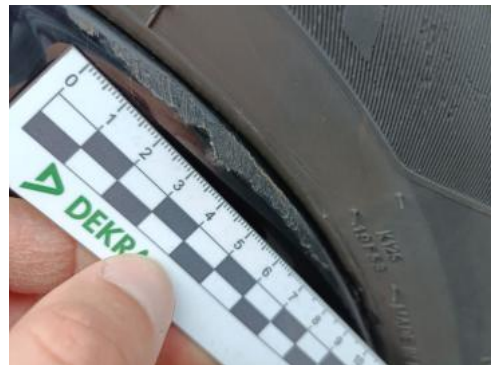
**Fot. 60**

| Poz. | Nazwa części | Nr katalogowy | Opis uszkodzenia | NS [%] |
|---|---|---|---|---|
| 1 | Tarcza koła aluminiowa przód R | 36106898290 | ubytki materiału | |

Felga aluminiowa przednia P - Rysa/odprysk 1

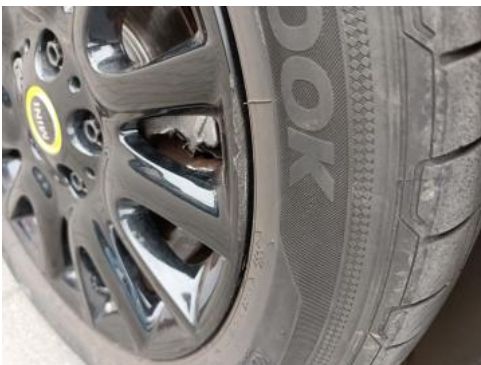
**Fot. 61**

Felga aluminiowa przednia P - Rysa/odprysk 2

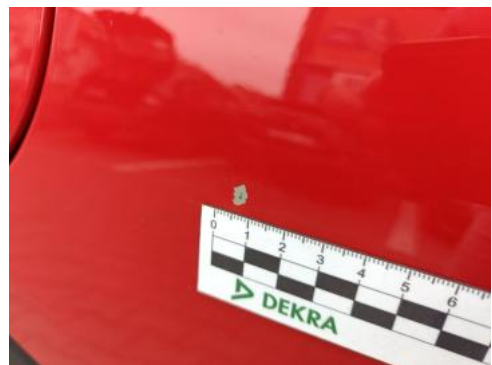
**Fot. 64**

| Poz. | Nazwa części | Nr katalogowy | Opis uszkodzenia | Czas [rbg] |
|---|---|---|---|---|
| 1 | Błotnik tylny R | 41009479110 | rysa/odprysk | 1 |

Błotnik tylny P / Ściana boczna P - Rysa/odprysk 1

| Poz. | Nazwa części | Rodzaj lakierowania | Opis uszkodzenia | NS [%] |
|---|---|---|---|---|
| 1 | Błotnik tylny F R | III | | |

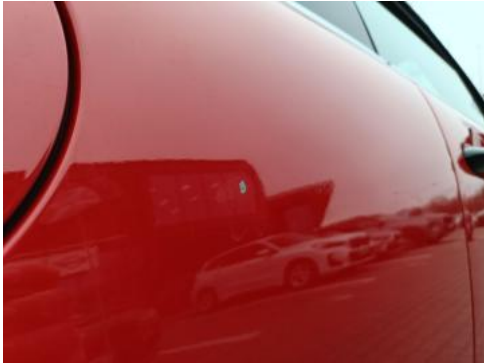
Fot. 65

Błotnik tylny P / Ściana boczna P - Rysa/odprysk 2
