Nr zlecenia DEKRA: ALIOR-L(W)/KAT/21405/25/03/24  
Nr zlecenia/szkody: 942650/24/1/K  
Data zlecenia: 24-03-2025

**DEKRA Polska - Centrala**  
02-673 Warszawa, ul. Konstruktorska 12A

**Dane pojazdu**

| Producent | SCANIA |

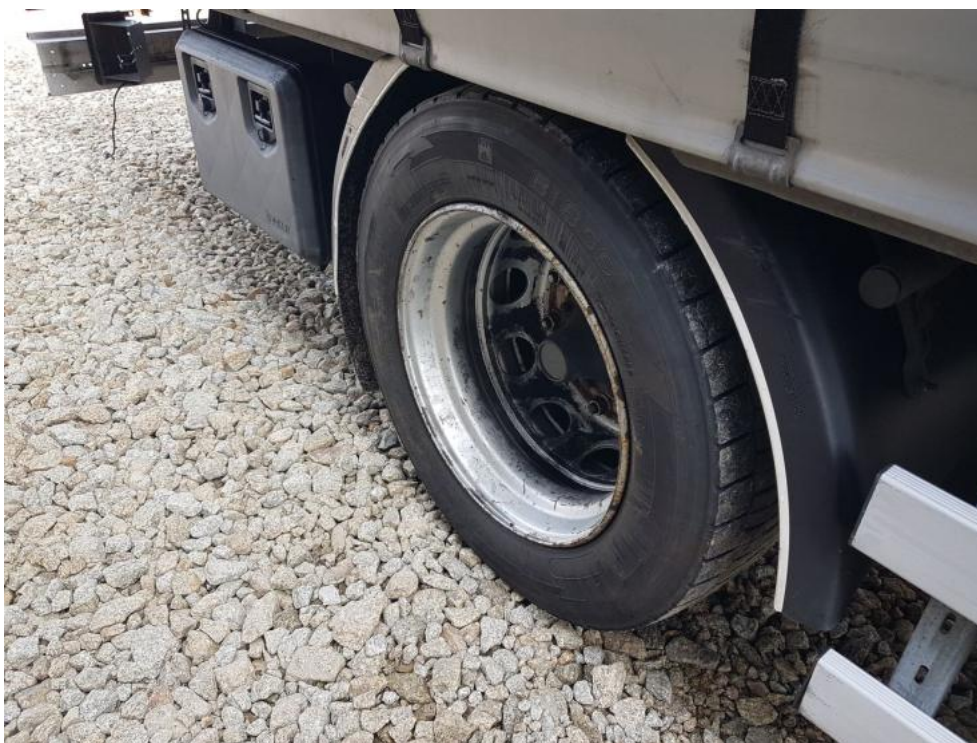
**Podwozie/Zawieszenie kół**  
**Stan techniczny zawieszenia / kół**  
Stwierdzono:  
Tarcze kół tylnych - wżery, korozja.  
Opona TPZ - pęknięcia.  
Osłona szpilek koła pl - wgniecenie.

**Fot. 9.**  
tpz
