Nr zlecenia DEKRA: BMW(FS)/WAW/06104/25/01/27
 Nr zlecenia/szkody:
 Data zlecenia: 27-01-2025

Ocena stanu technicznego pojazdu

Eurotax-Kod EC	Marka, model, typ pojazdu				Rodzaj nadwozia
0135496	BMW, X7 [G07] 18-22, X7 M50d sport-aut				KOM
Rodzaj silnika	Pojemność [ccm]	Moc [KM/kW]	Skrzynia biegów	Stan licznika [km] (odczytany)	Ilość drzwi/miejsc
z zapłonem samoczynnym	2993	400/294	automatyczna	247 335	5/7
Nr rej. pojazdu	Nr nadwozia (VIN)		Data 1-rej./rok prod.	Następne bad. tech.	Lakier
KR8NU11	WBACW010409D41505		17-08-2020/2020		biały/METALIK

Data oględzin: 03-02-2025**Miejsce oględzin:**

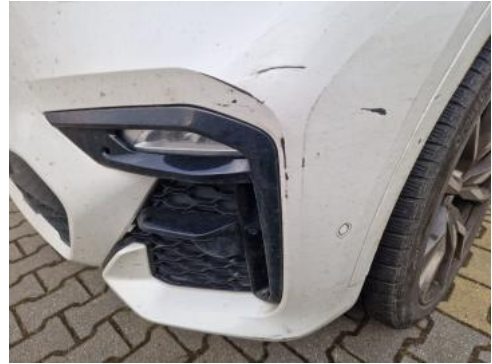
Fot. 42

Poz.	Nazwa części	Nr katalogowy	Opis uszkodzenia	Czas [rbg]
1	Okładzina zderzaka przedniego	51118081817	rysa/odprysk	2.8
2	Drzwi tylne (nieuzbrojone) L	41527931201	rysa/odprysk	1.5
3	Okładzina zderzaka tylnego	51125A0BD59	rysa/odprysk	2
4	Błotnik tylny L	41007955013	wgniecenie/odkształcenie	2.5

Zderzak - Rysa/odprysk 1

Poz.	Nazwa części	Rodzaj lakierowania	Opis uszkodzenia	NS [%]
1	Zderzak przedni k/e	K3		
2	Drzwi tylne kompletne K L	III		
3	Błotnik tylny K L	III		
4	Zderzak tylny, kompletny k/d	K3

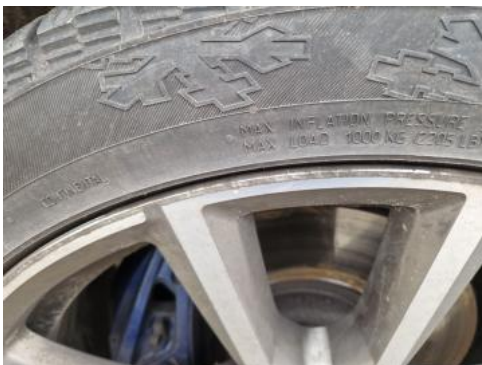
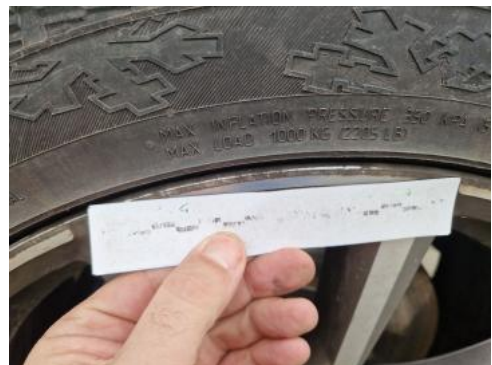
Fot. 45

Poz.	Nazwa części	Nr katalogowy	Opis uszkodzenia	NS [%]
1	Tarcza koła aluminiowa przód L	36118074221	inne, rysa/odprysk	
2	Tarcza koła aluminiowa przód R	36118074221	rysa/odprysk	
3	Tarcze kół przód (2 szt)	KET

Felga aluminiowa przednia P - Inne 1

Felga aluminiowa przednia P - Inne 2

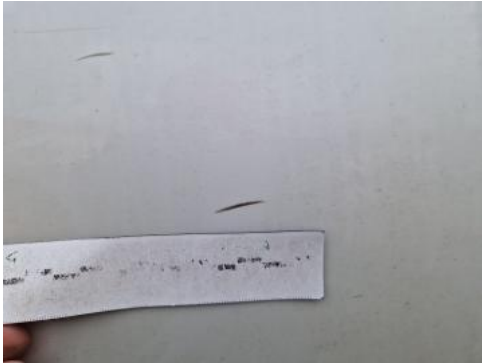
**Fot. 49**

Drzwi tylne P - Rysa/odprysk 1

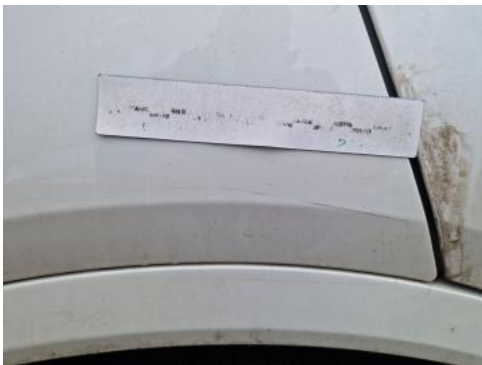
**Fot. 51**

Błotnik tylny P / Ściana boczna P - Wgniecenie/odkształcenie 1

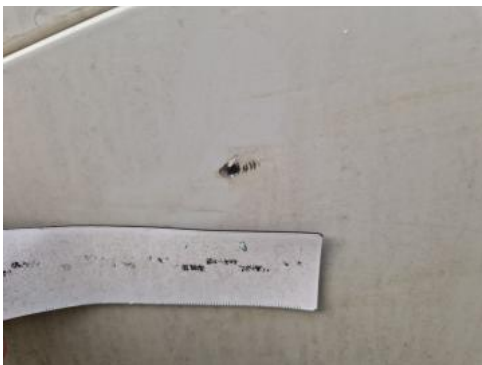
**Fot. 53**

Zderzak tylny - Rysa/odprysk 1

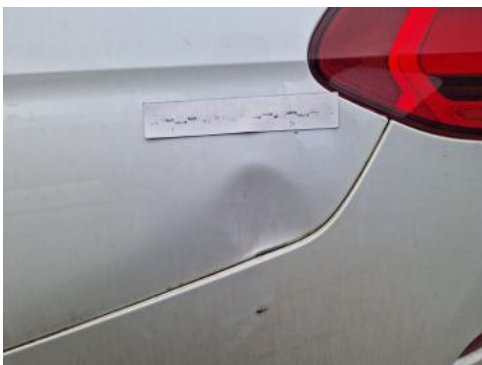
**Fot. 55**

Błotnik tylny L / Ściana boczna L - Wgniecenie/odkształcenie 1

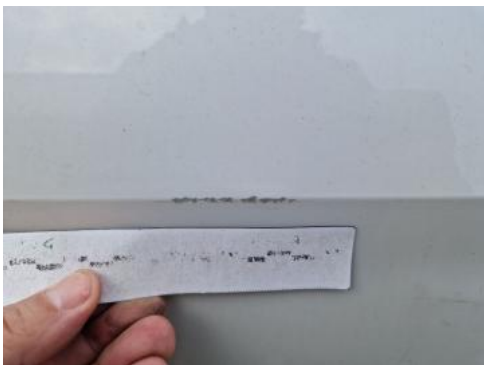
**Fot. 57**

Drzwi tylne L - Rysa/odprysk 1

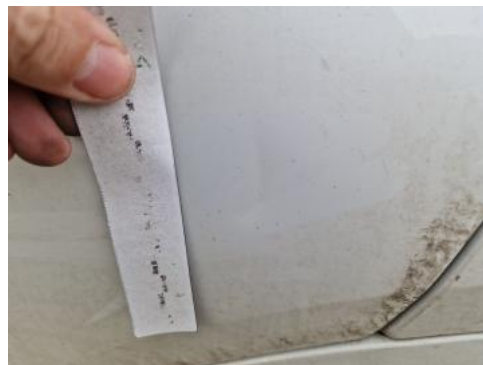
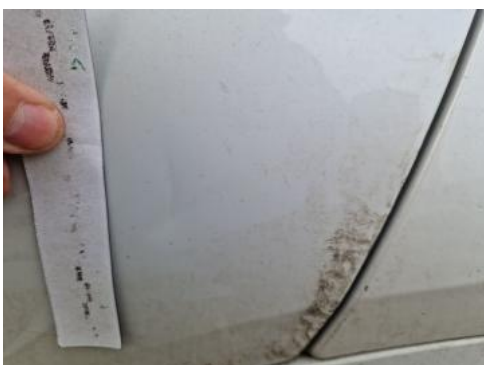
**Fot. 58**

Drzwi tylne L - Wgniecenie/odkształcenie 1

Drzwi tylne L - Wgniecenie/odkształcenie 2

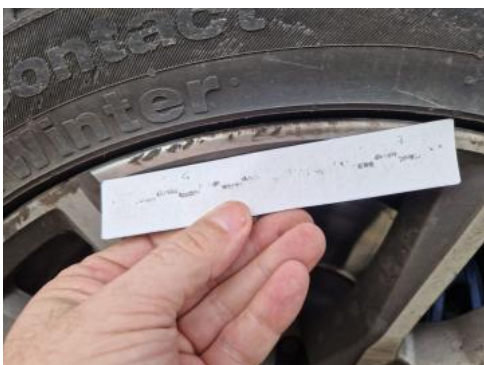
**Fot. 61**

Felga Aluminiowa przednia L - Inne 1
