Wycena pojazdu numer: 265/05/2025/KC

Zadanie: Określenie wartości rynkowej pojazdu

Marka: VOLVO

Model pojazdu: V60 Cross Country 2.0 D4 DPF MR`16 E6

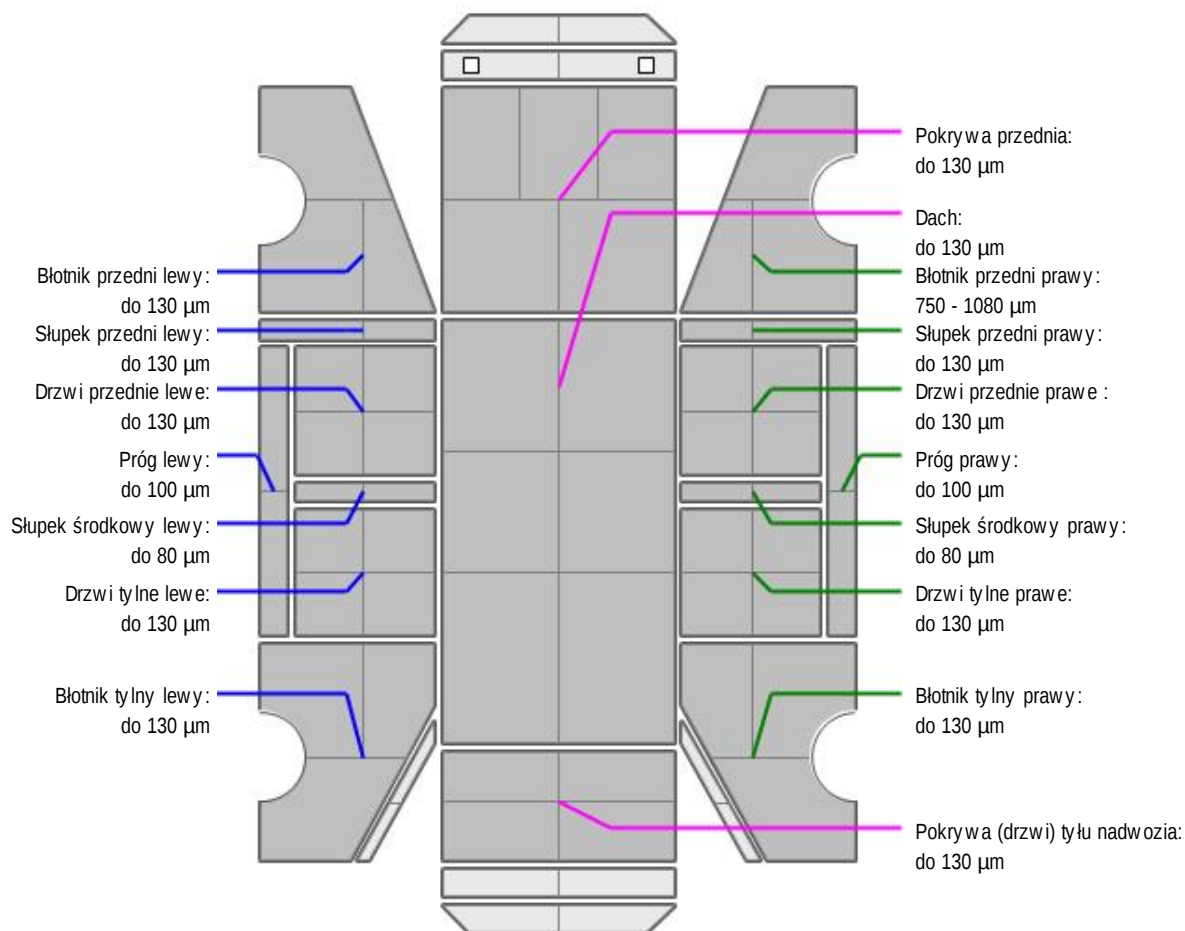
### NADWOZIE – Opis powłoki lakierowej

- błotnik przedni prawy 750 – 1080 µm

| L.p. | Nazwa elementu | L / P | Grubość powłoki [μm] | Opis |
|---|---|---|---|---|
| 10 | Błotnik przedni | P | 750 - 1080 μm | |
