## DEKRA CZ a.s.

## MHC Mobility

## ÚDAJE O VOZIDLE

SEZNAM POŠKOZENÍ

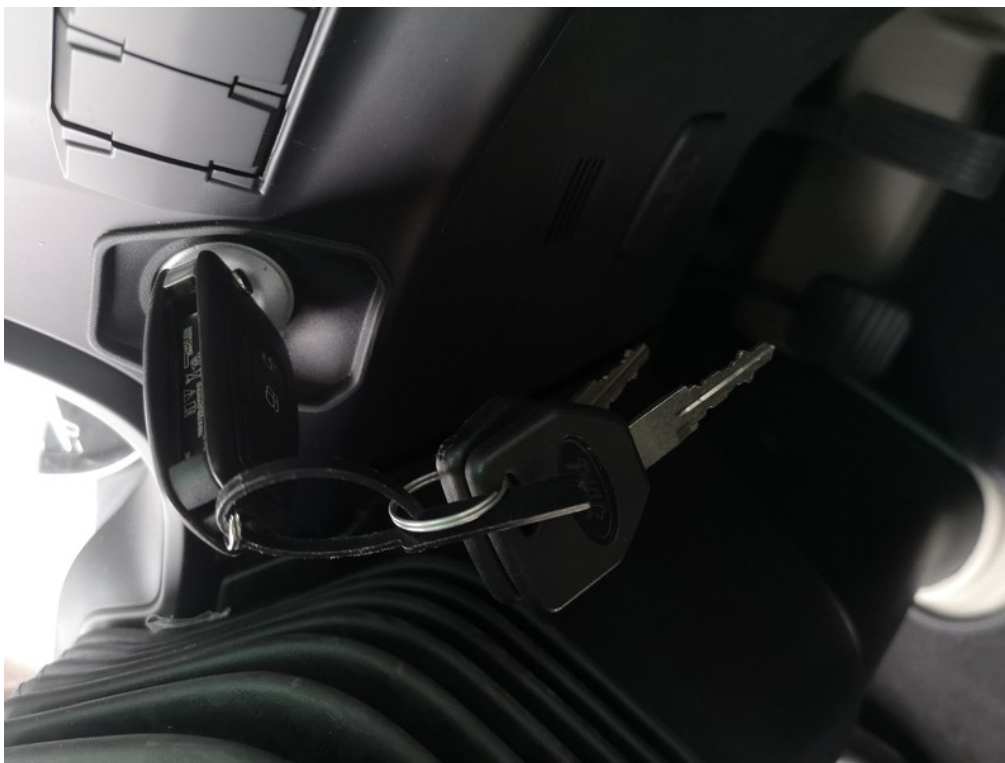
| P.č. | Poškozený díl | Druh poškození | Způsob opravy | Akceptovatelné<br>podle pravidel<br>společnosti |
|---|---|---|---|---|
| Ostatní<br>1 | Klíč od vozidla | Chybí | Doplnit/dodat | Ne |

**1 Klíč od vozidla - Chybí - Neakceptovatelné**  
Umístění: Ostatní  
Způsob opravy: Doplnit/dodat
