# DEKRA CZ a.s.

# MHC Mobility

## ÚDAJE O VOZIDLE

## SEZNAM POŠKOZENÍ

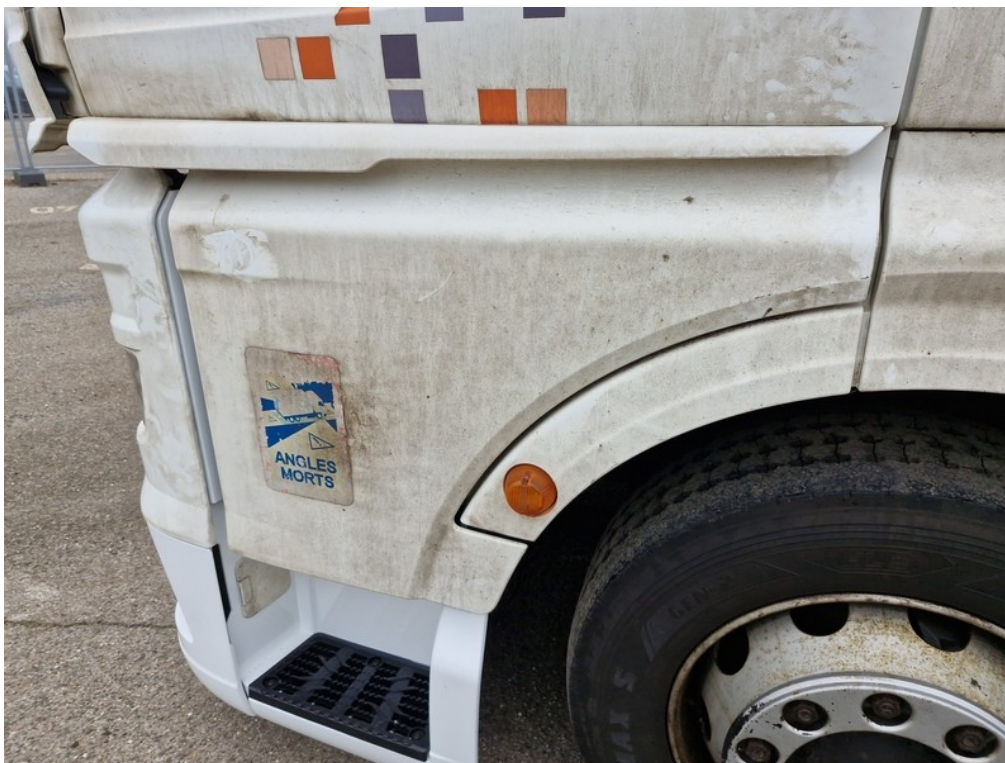
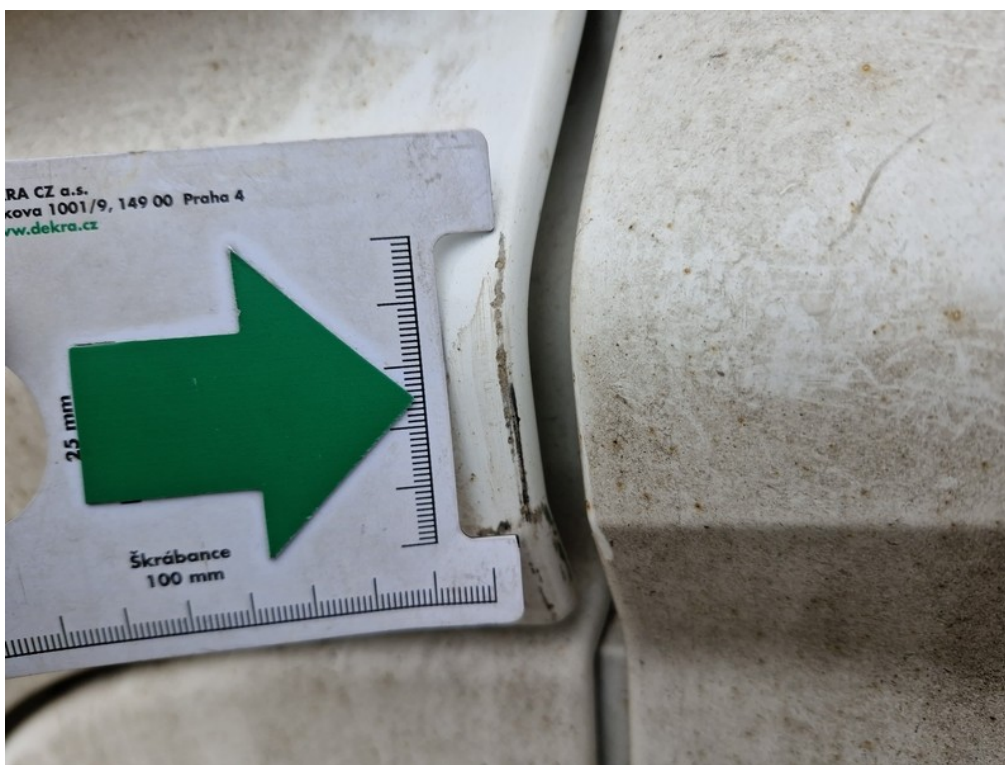
| P.č. | Poškozený díl | Druh poškození | Způsob opravy | Akceptovatelné podle pravidel společnosti |
|---|---|---|---|---|
| 1 | Prodloužení L dveří | Škrábance | Lakovat | Ano |

- 1 **Prodloužení L dveří - Škrábance - Akceptovatelné**  
Umístění: Exteriér (vnější prostor)  
Způsob opravy: Lakovat

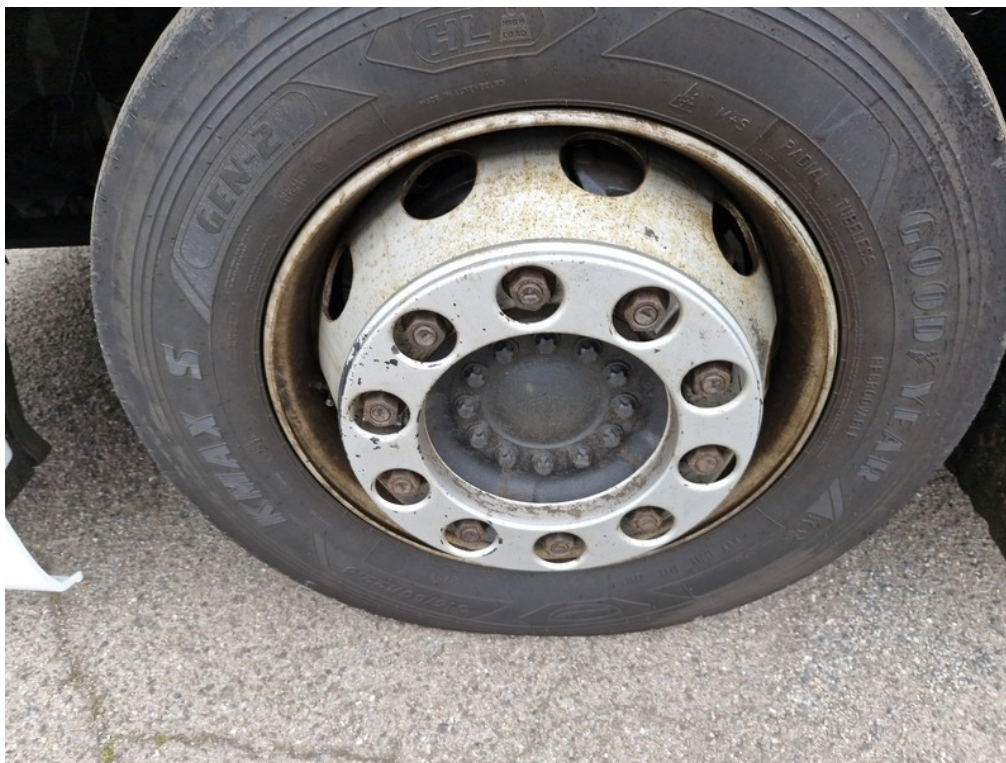
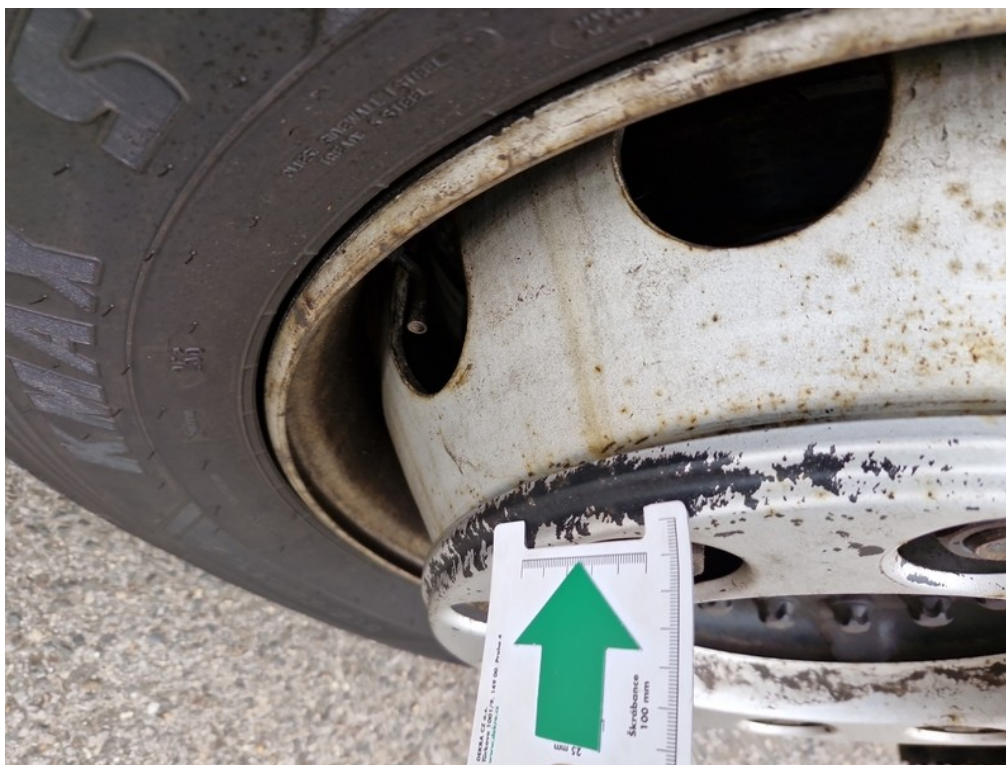
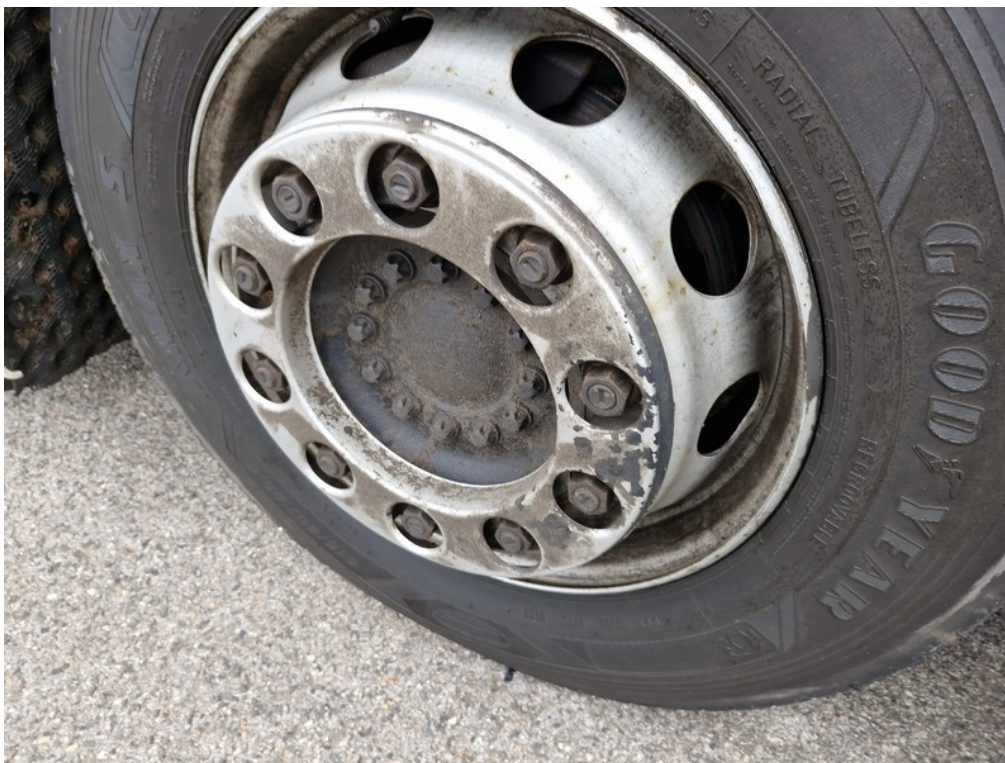
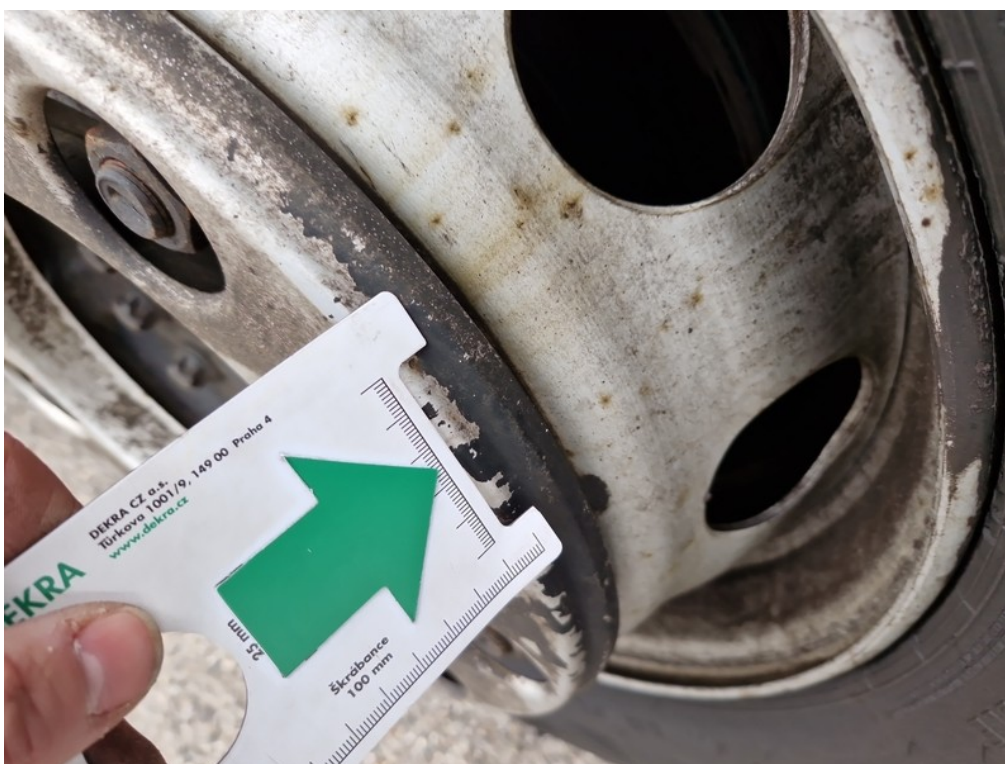
| P.č. | Poškozený díl | Druh poškození | Způsob opravy | Akceptovatelné podle pravidel společnosti |
|---|---|---|---|---|
| 2 | 2 ks ochranných kroužků kolových matic | Lak | Lakovat | Ano |

- 2 **2 ks ochranných kroužků kolových matic - Lak - Akceptovatelné**  
Umístění: Exteriér (vnější prostor) Poznámka:  
Způsob opravy: Lakovat

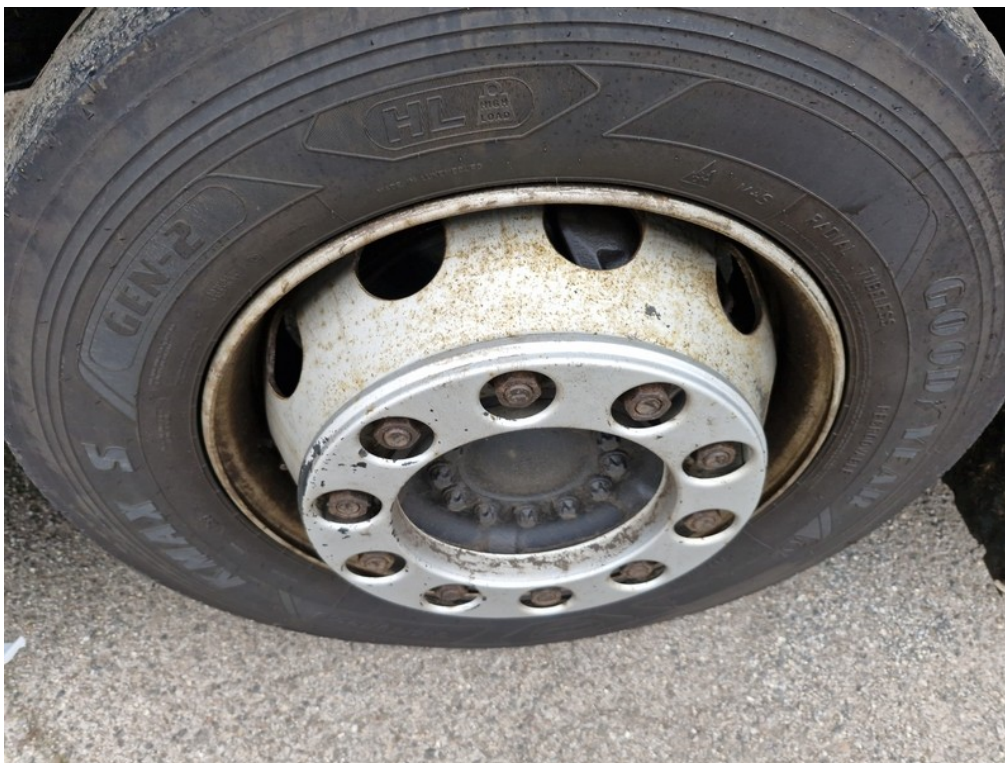
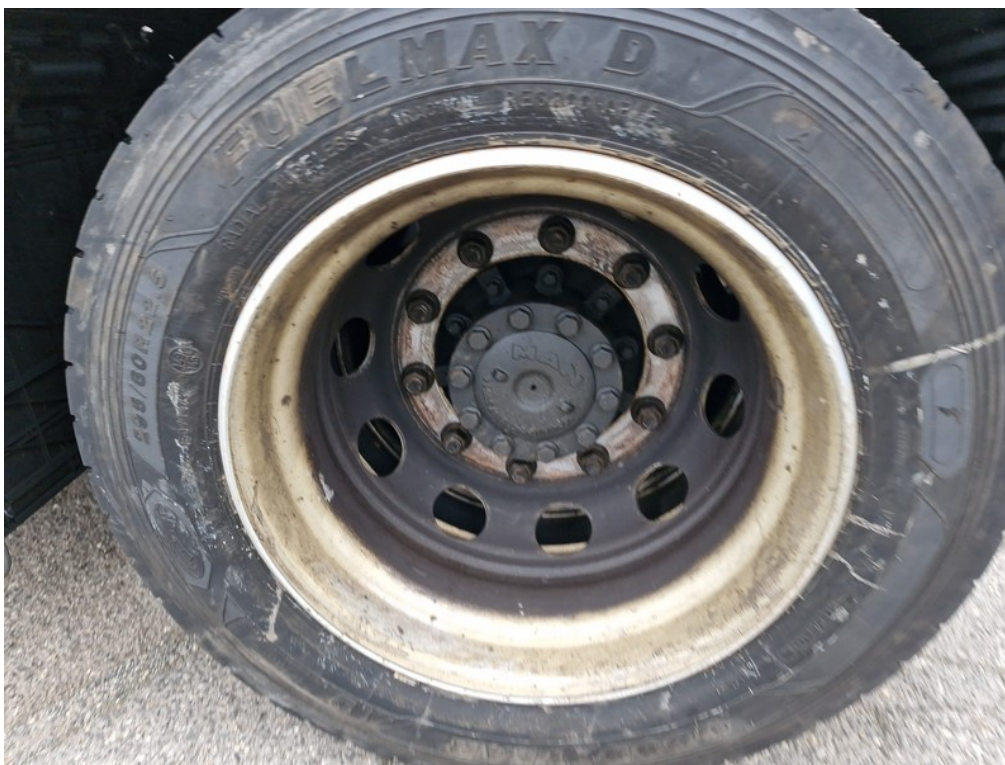
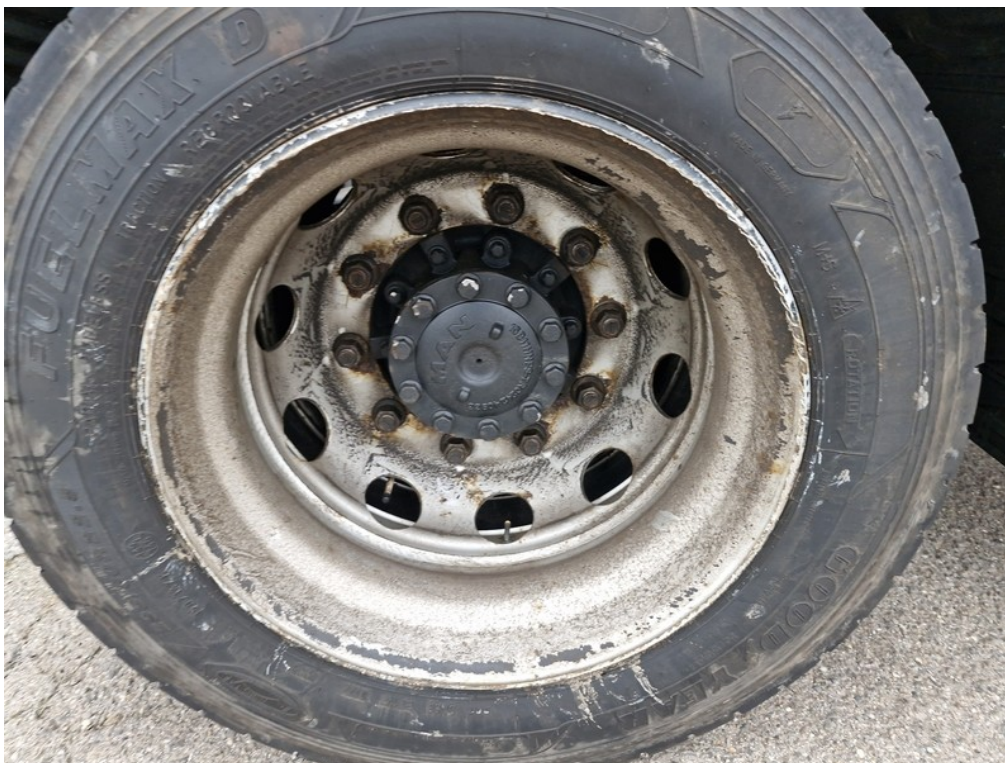
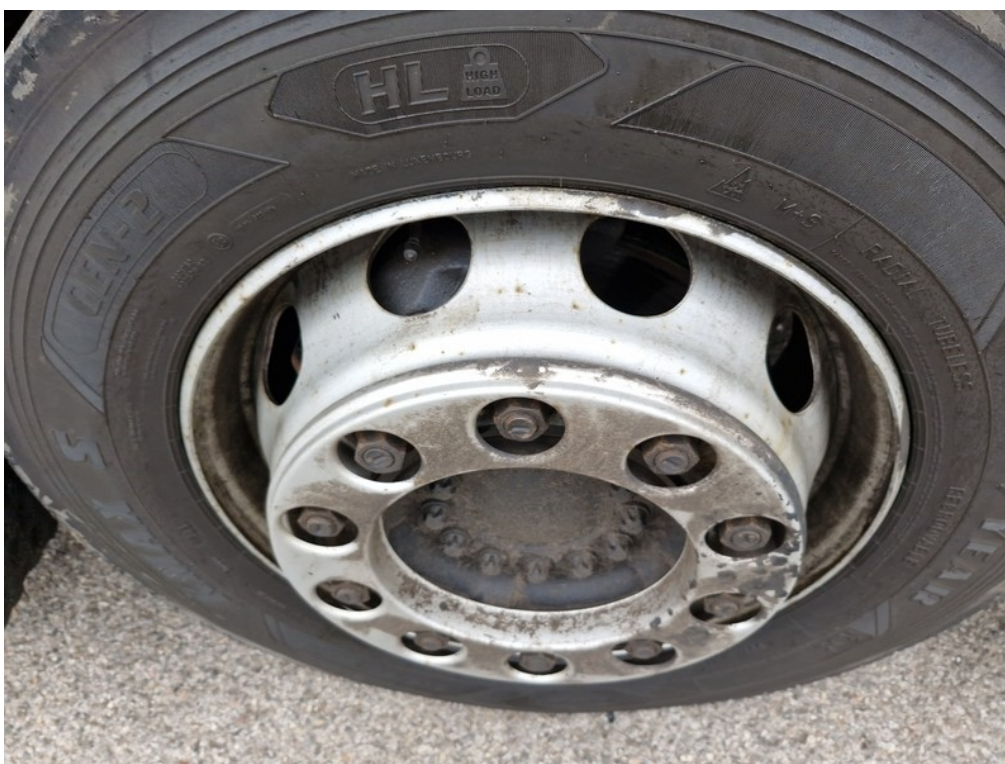
| P.č. | Poškozený díl | Druh poškození | Způsob opravy | Akceptovatelné podle pravidel společnosti |
|---|---|---|---|---|
| 3 | Disk kola ocel 4ks | Lak | Lakovat | Ano |

- 3 Disk kola ocel 4ks - Lak - Akceptovatelné  
Umístění: Exteriér (vnější prostor)  
Způsob opravy: Lakovat

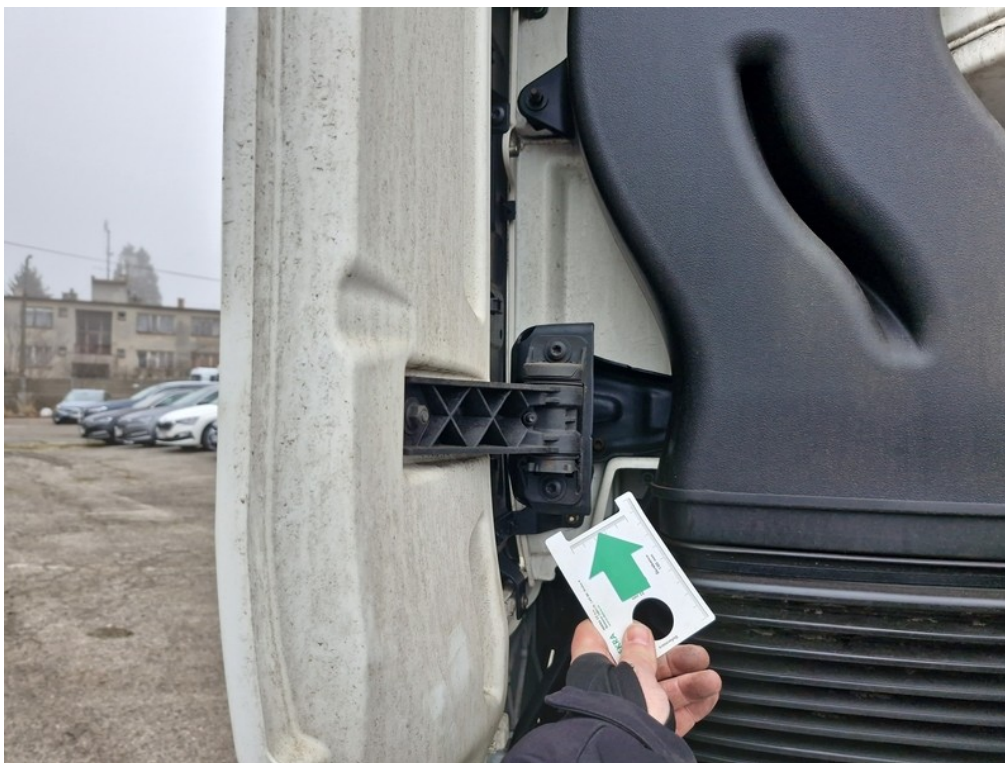
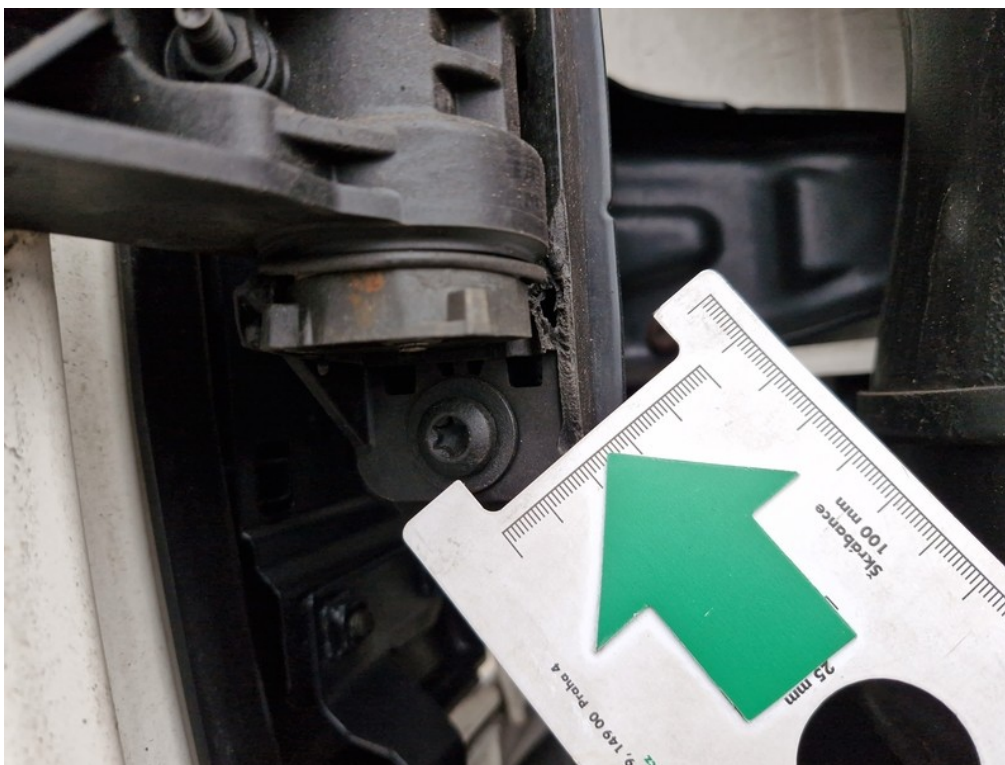
| P.č. | Poškozený díl | Druh poškození | Způsob opravy | Akceptovatelné podle pravidel společnosti |
|---|---|---|---|---|
| 4 | Držák deflektoru | Prasklina | Vyměnit | Ne |

- 4 **Držák deflektoru - Prasklina - Neakceptovatelné**  
Umístění: Exteriér (vnější prostor)  
Způsob opravy: Vyměnit

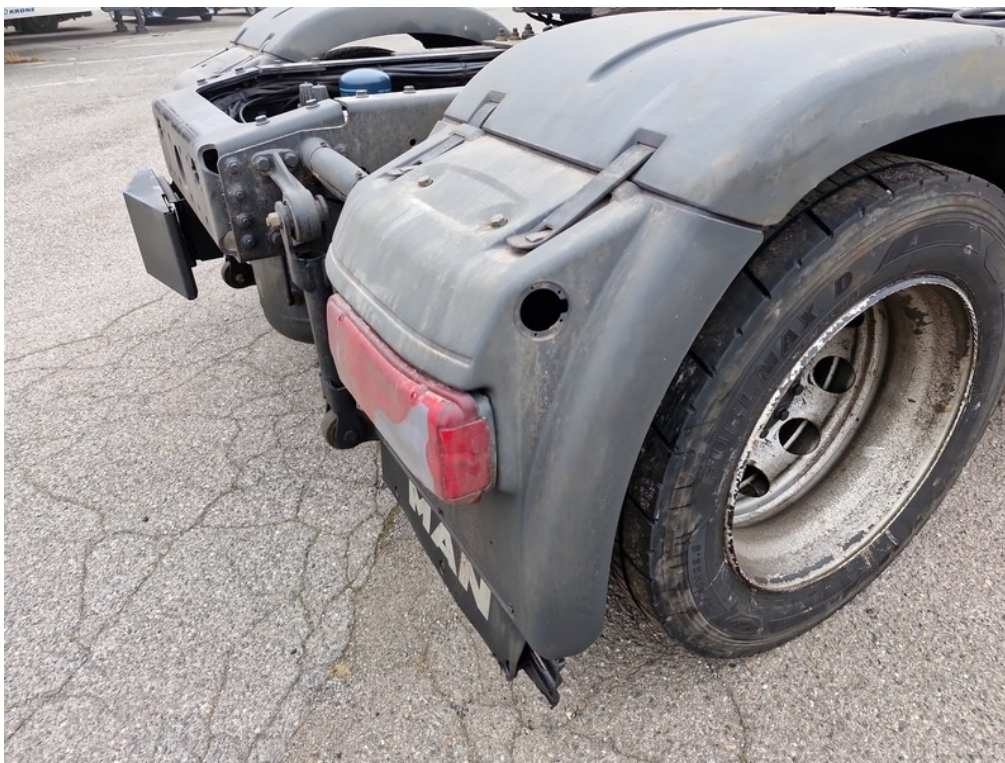
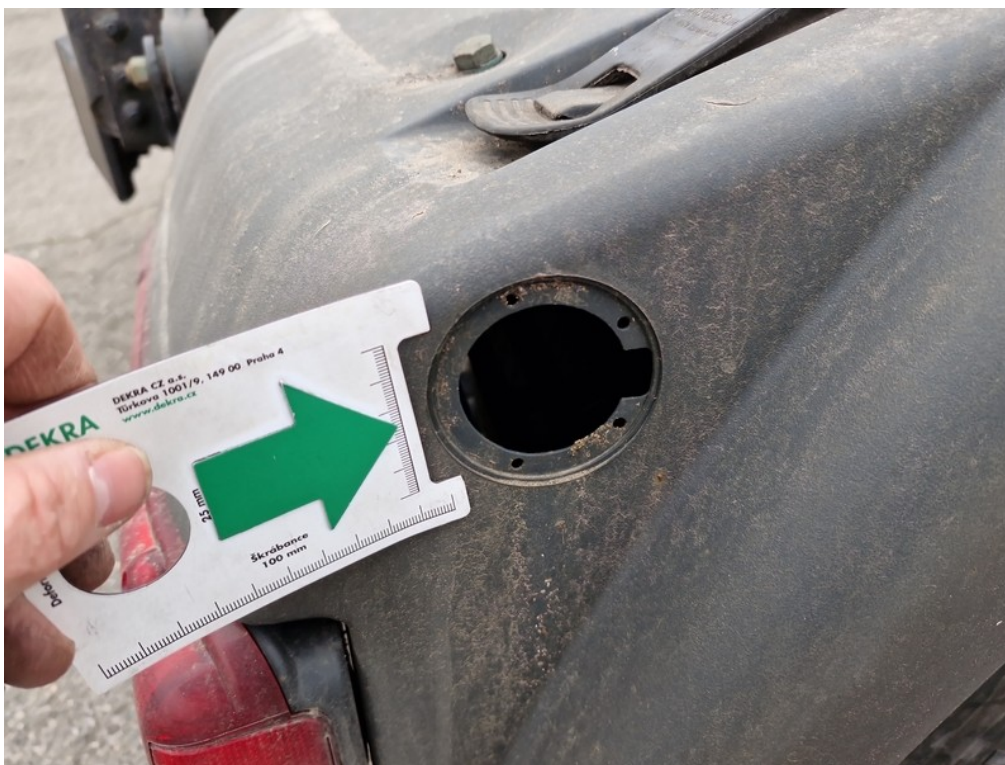
| P.č. | Poškozený díl | Druh poškození | Způsob opravy | Akceptovatelné podle pravidel společnosti |
|---|---|---|---|---|
| 5 | PZ blatník - Z díl | Nekompletní | Opravit | Ne |

**5 PZ blatník - Z díl - Nekompletní - Neakceptovatelné**  
Umístění: Exteriér (vnější prostor)  
Způsob opravy: Opravit

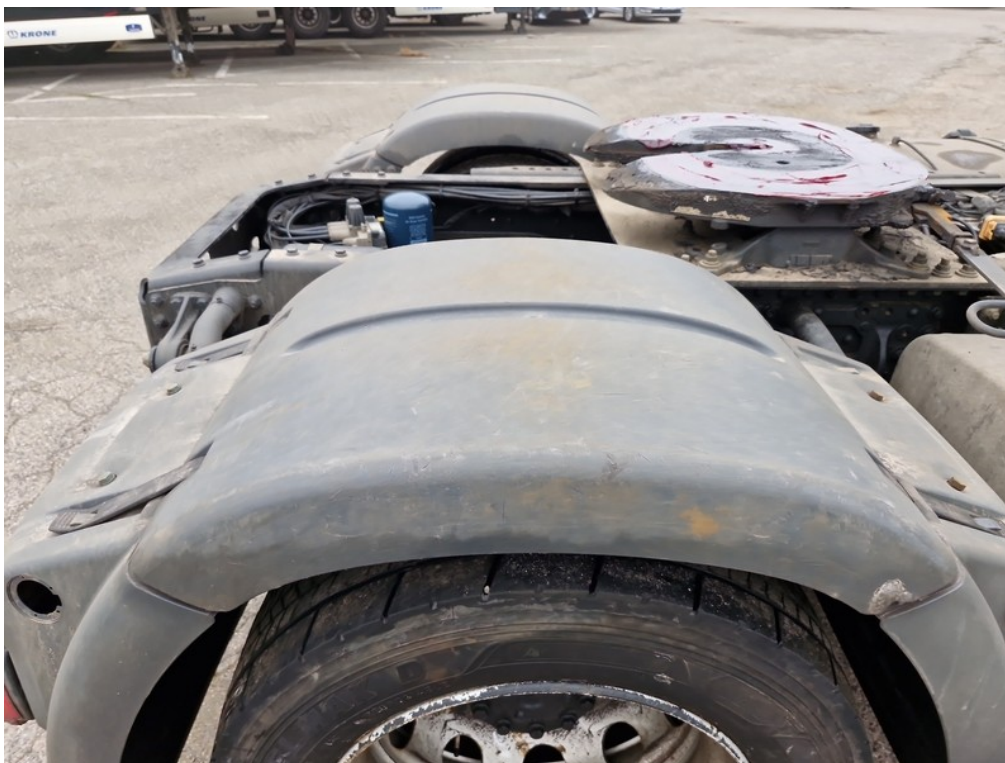
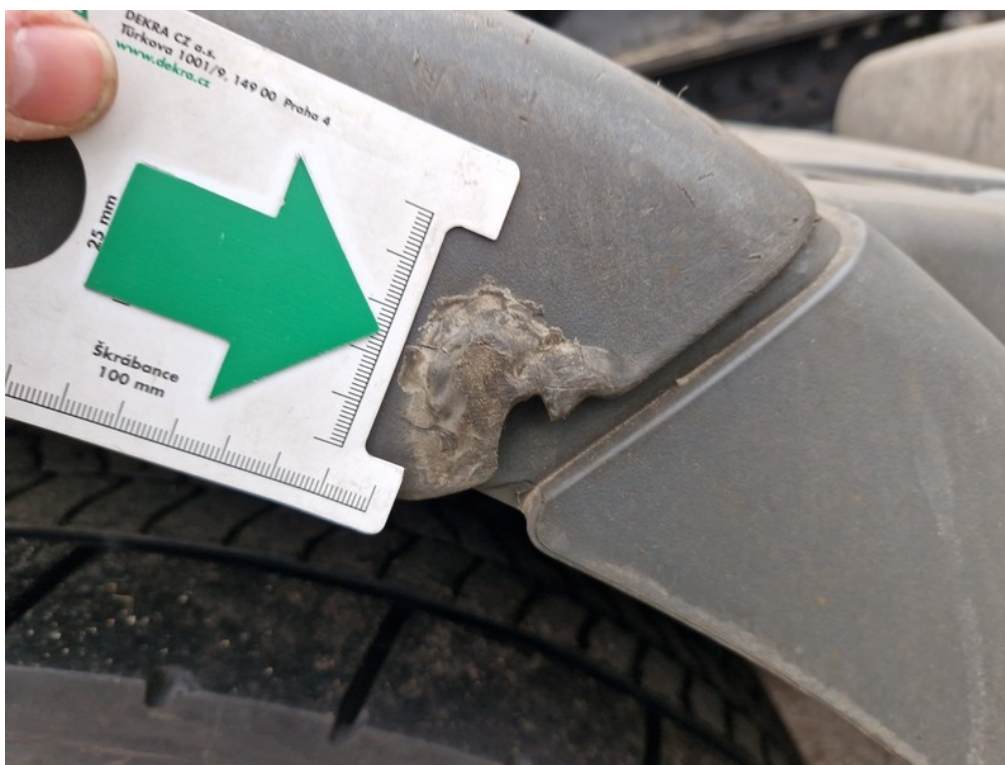
| P.č. | Poškozený díl | Druh poškození | Způsob opravy | Akceptovatelné podle pravidel společnosti |
|---|---|---|---|---|
| 6 | PZ blatník - H díl | Deformace | Vyměnit | Ne |

6 **PZ blatník - H díl - Deformace - Neakceptovatelné**  
Umístění: Exteriér (vnější prostor)  
Způsob opravy: Vyměnit

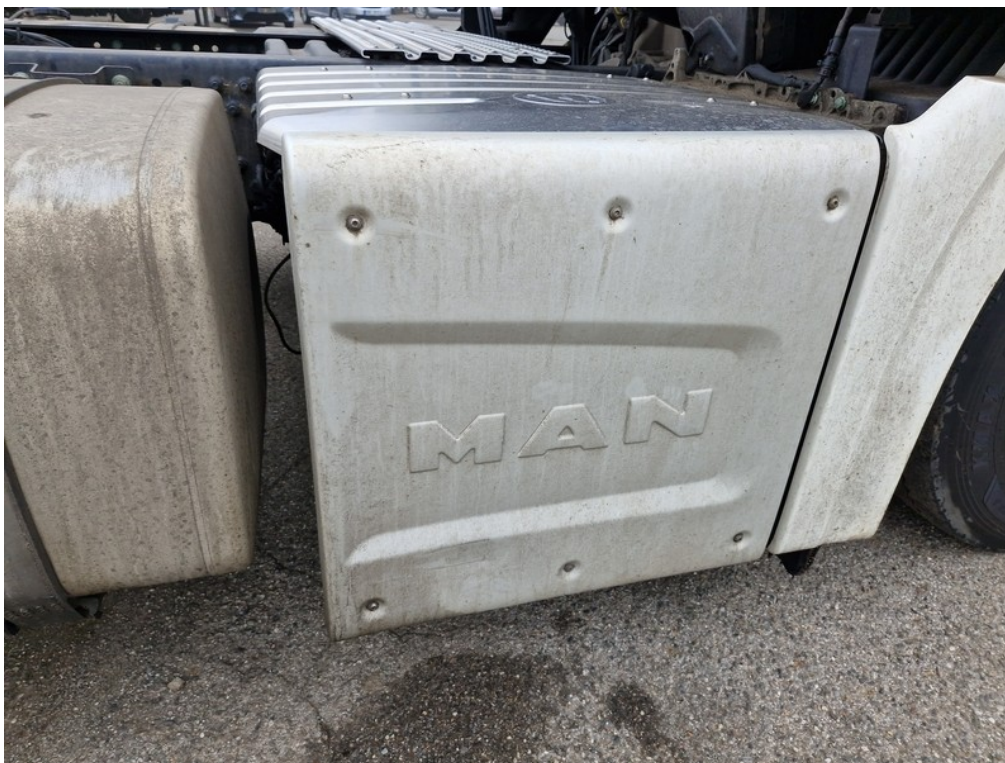
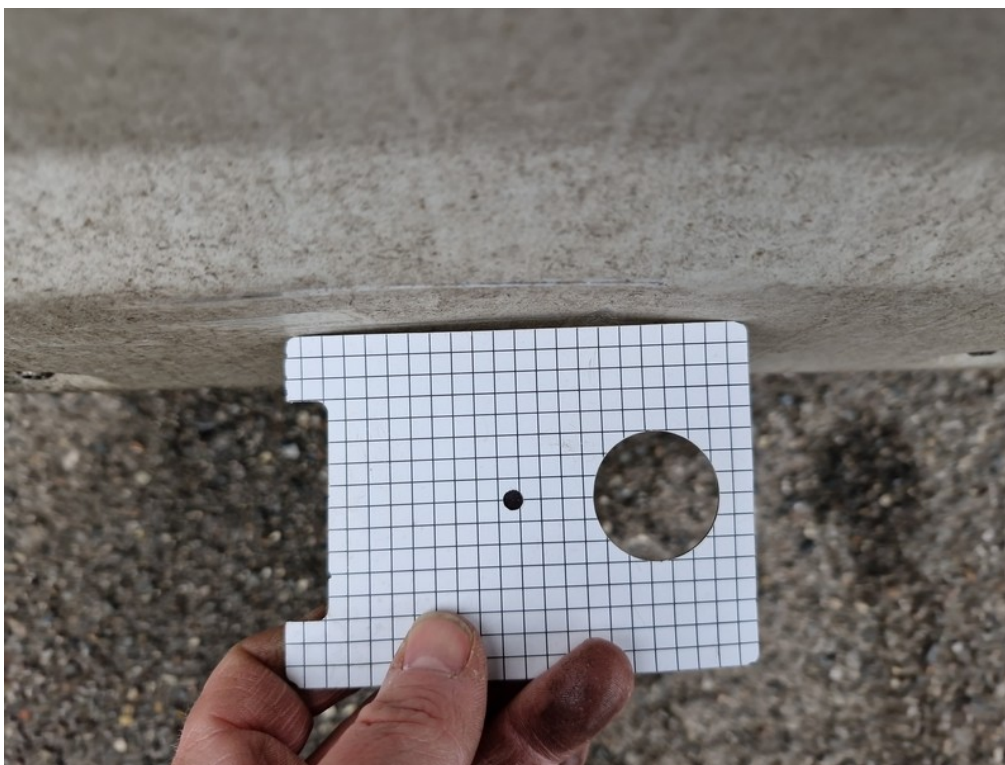
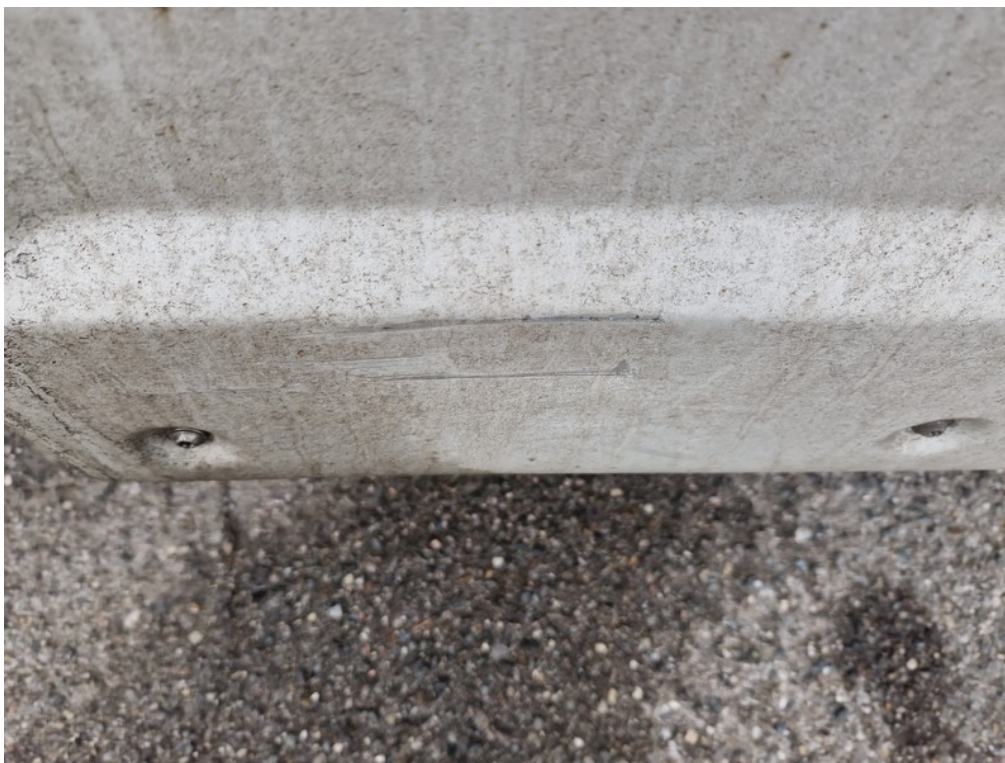
| P.č. | Poškozený díl | Druh poškození | Způsob opravy | Akceptovatelné podle pravidel společnosti |
|---|---|---|---|---|
| 7 | Boční kryt výfuku | Deformace | Vyměnit | Ne |

- 7 **Boční kryt výfuku - Deformace - Neakceptovatelné**  
Umístění: Exteriér (vnější prostor)  
Způsob opravy: Vyměnit

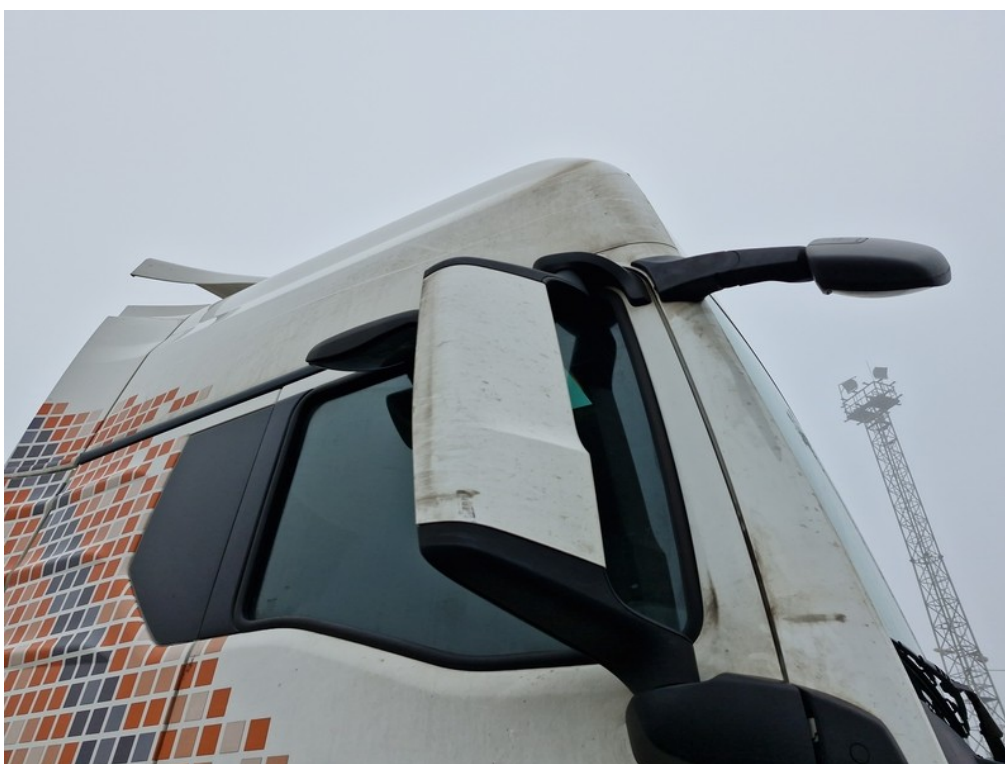
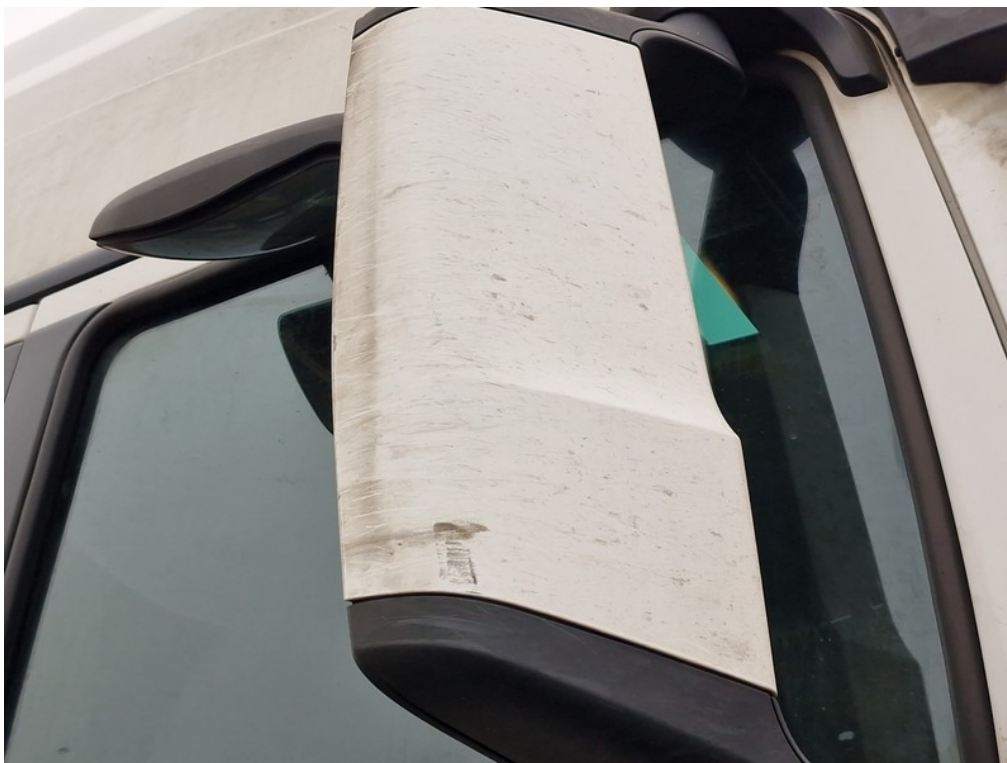
| P.č. | Poškozený díl | Druh poškození | Způsob opravy | Akceptovatelné podle pravidel společnosti |
|---|---|---|---|---|
| 8 | Kryt P zpětného zrcátka | Škrábance | Lakovat | Ano |

8 **Kryt P zpětného zrcátka - Škrábance - Akceptovatelné**  
Umístění: Exteriér (vnější prostor)  
Způsob opravy: Lakovat

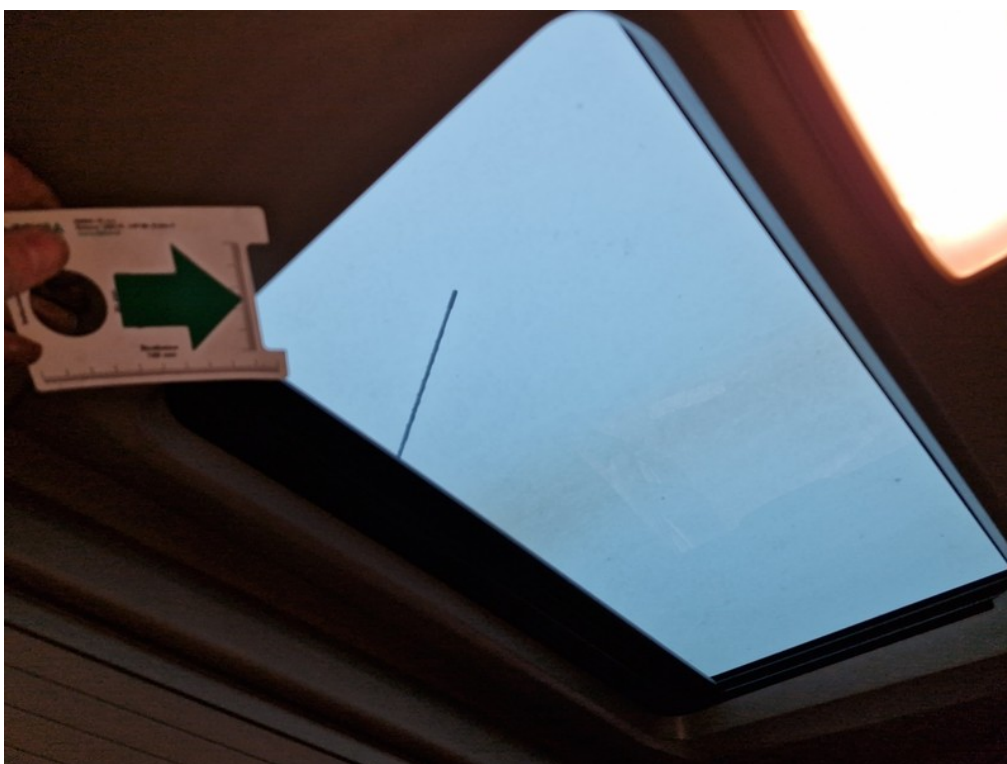
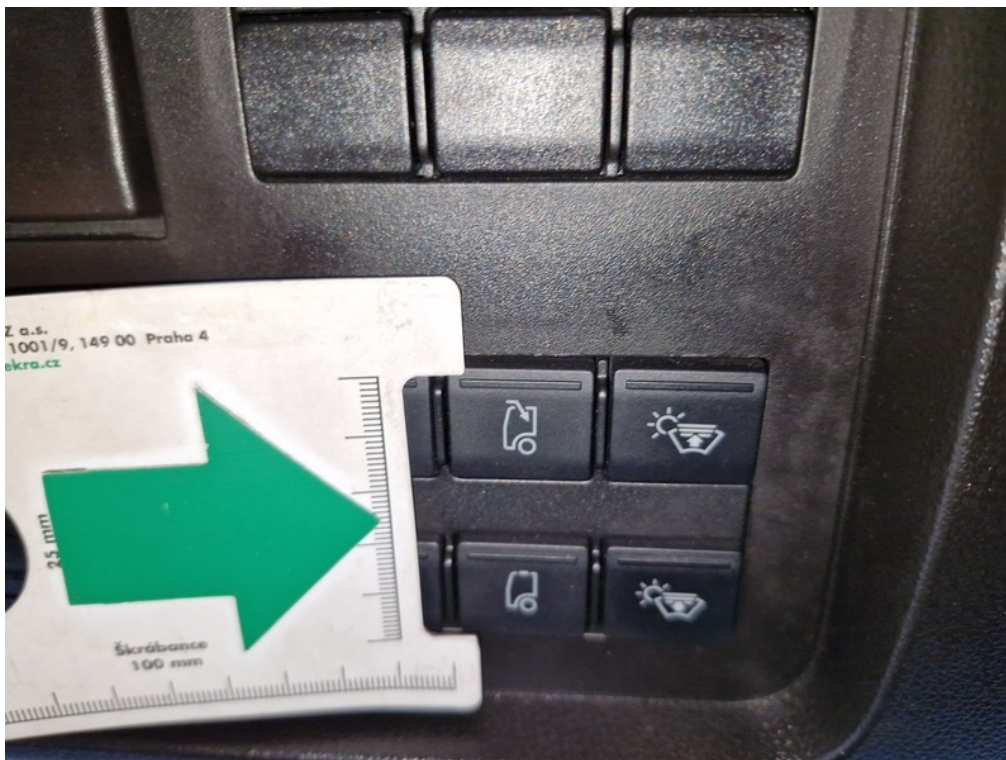
- 9 **Střešní okno - Závada - Neakceptovatelné**
- |                |                              |                     |

| Umístění: | Exteriér (vnější prostor) | Poznámka: Nefunkční |

| Způsob opravy: | Kontrola / další diagnostika | |

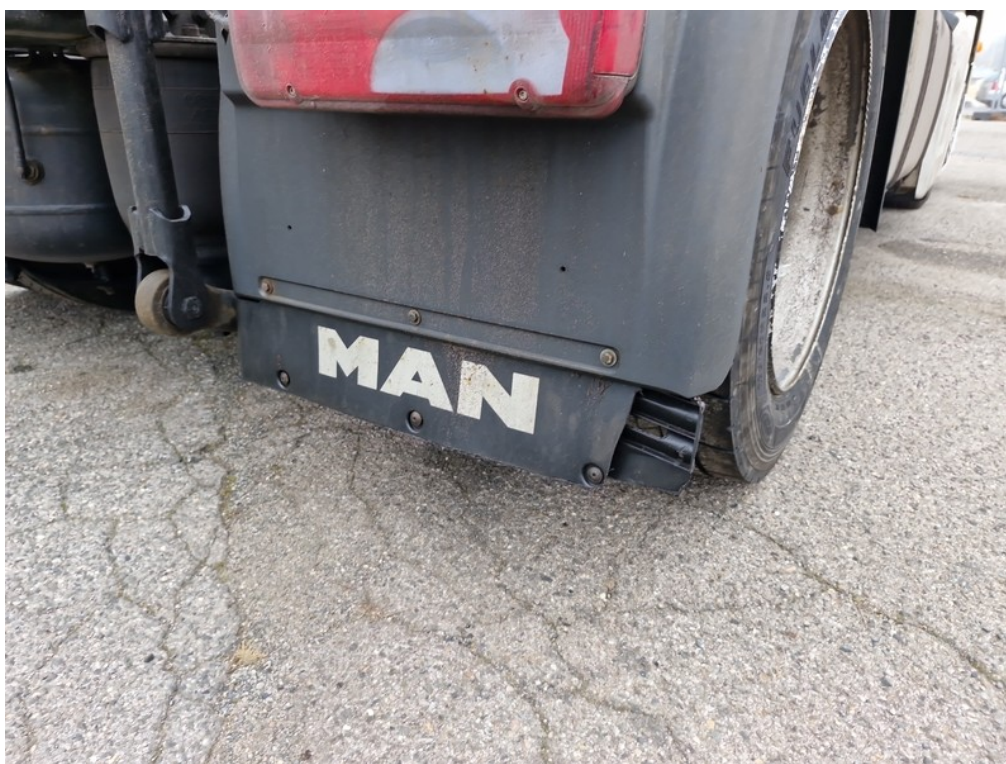
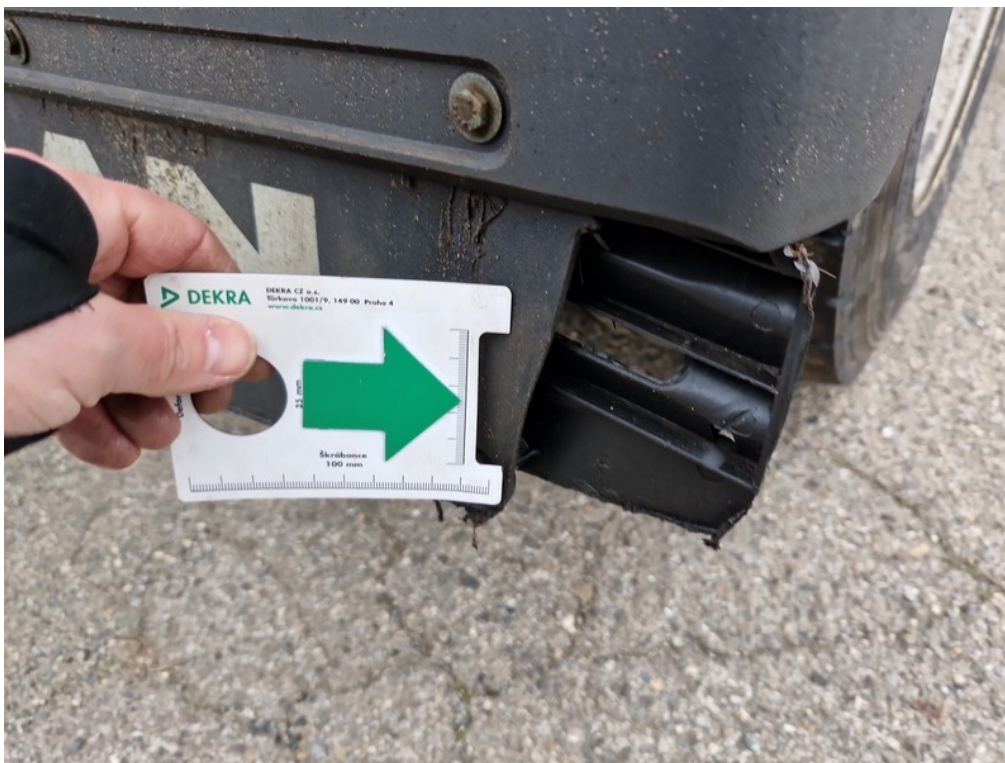
| P.č. | Poškozený díl | Druh poškození | Způsob opravy | Akceptovatelné podle pravidel společnosti |
|---|---|---|---|---|
| 10 | PZ zástěrka | Prasklina | Vyměnit | Ne |

**10 PZ zástěrka - Prasklina - Neakceptovatelné**  
Umístění: Exteriér (vnější prostor)  
Způsob opravy: Vyměnit

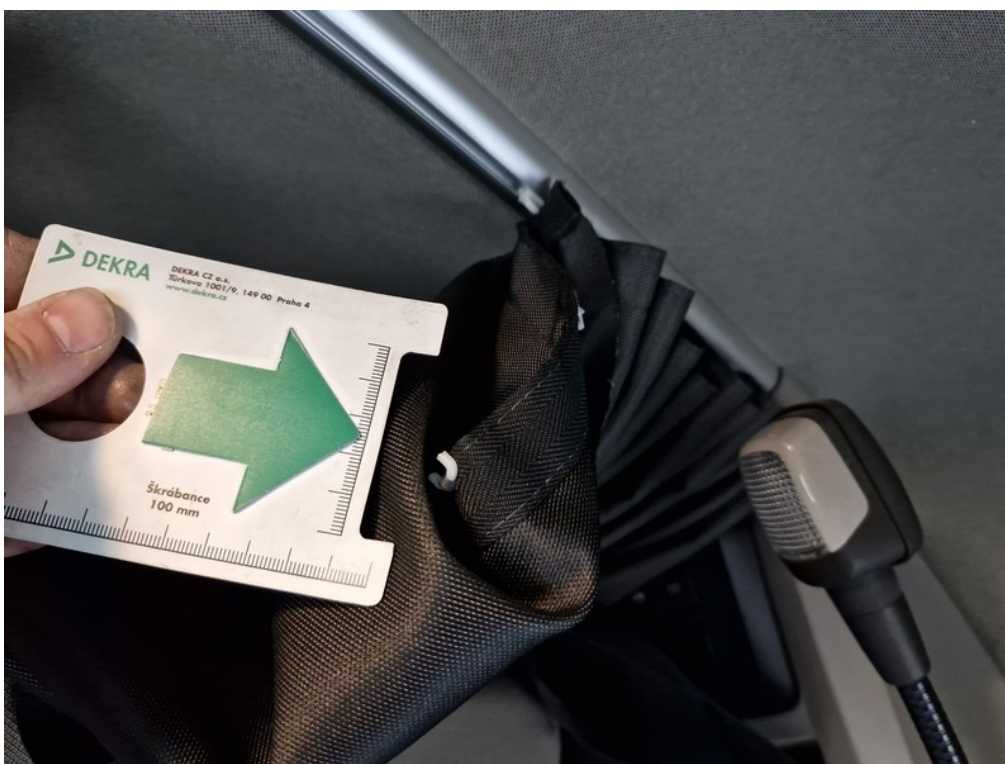
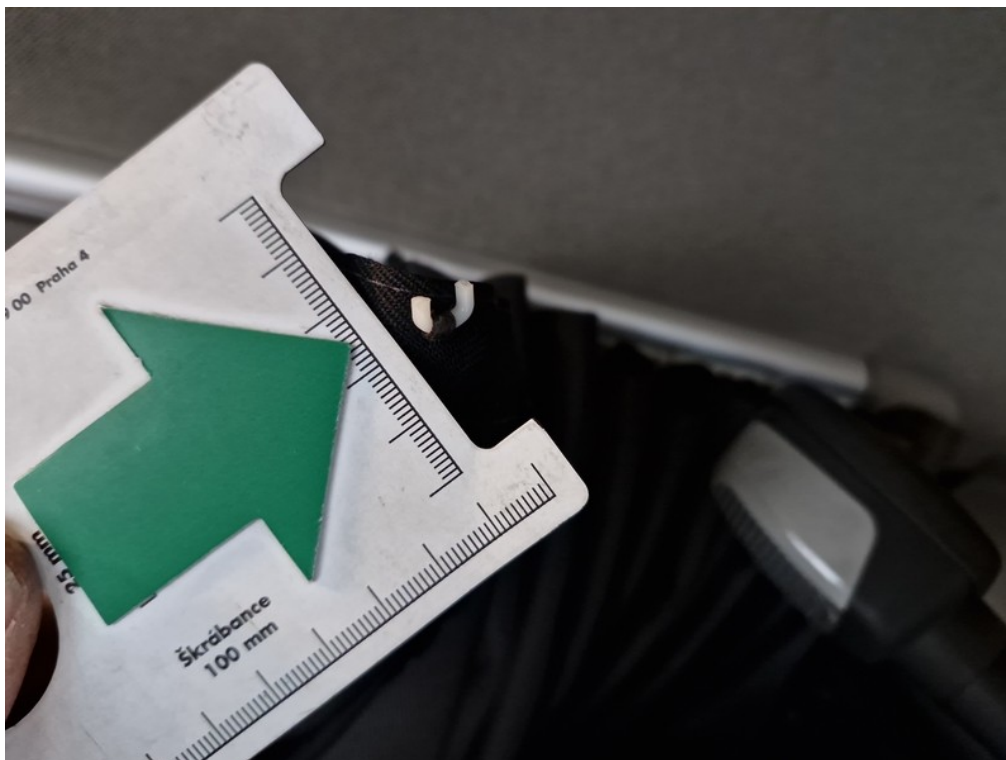
| P.č. | Poškozený díl | Druh poškození | Způsob opravy | Akceptovatelné podle pravidel společnosti |
|---|---|---|---|---|
| 11 | Závěs lůžka | Prasklina | Opravit | Ne |

**11 Závěs lůžka - Prasklina - Neakceptovatelné**  
Umístění: Interiér (vnitřní prostor)  
Způsob opravy: Opravit
