# DEKRA CZ a.s.

# MHC Mobility

## ÚDAJE O VOZIDLE

## SEZNAM POŠKOZENÍ

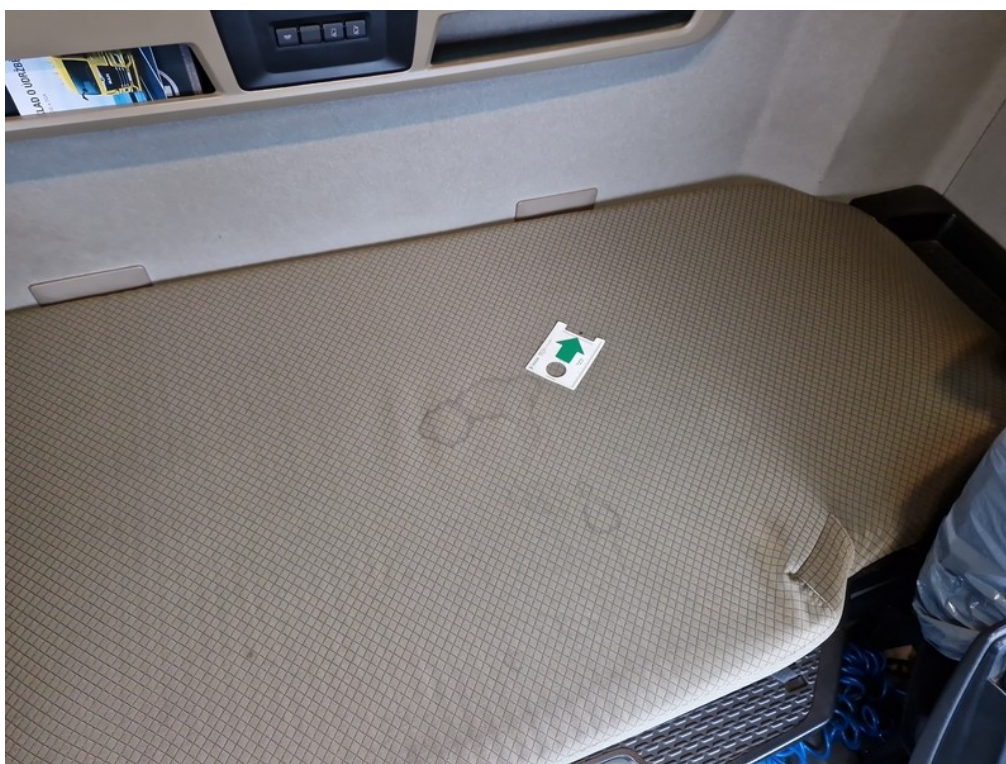
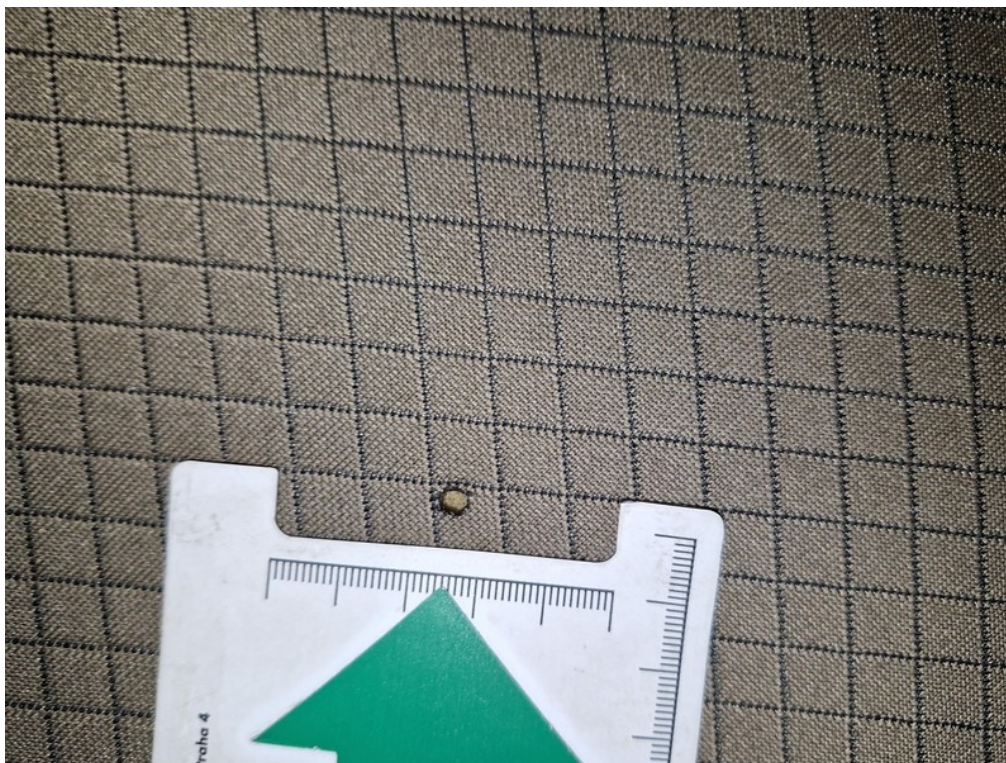
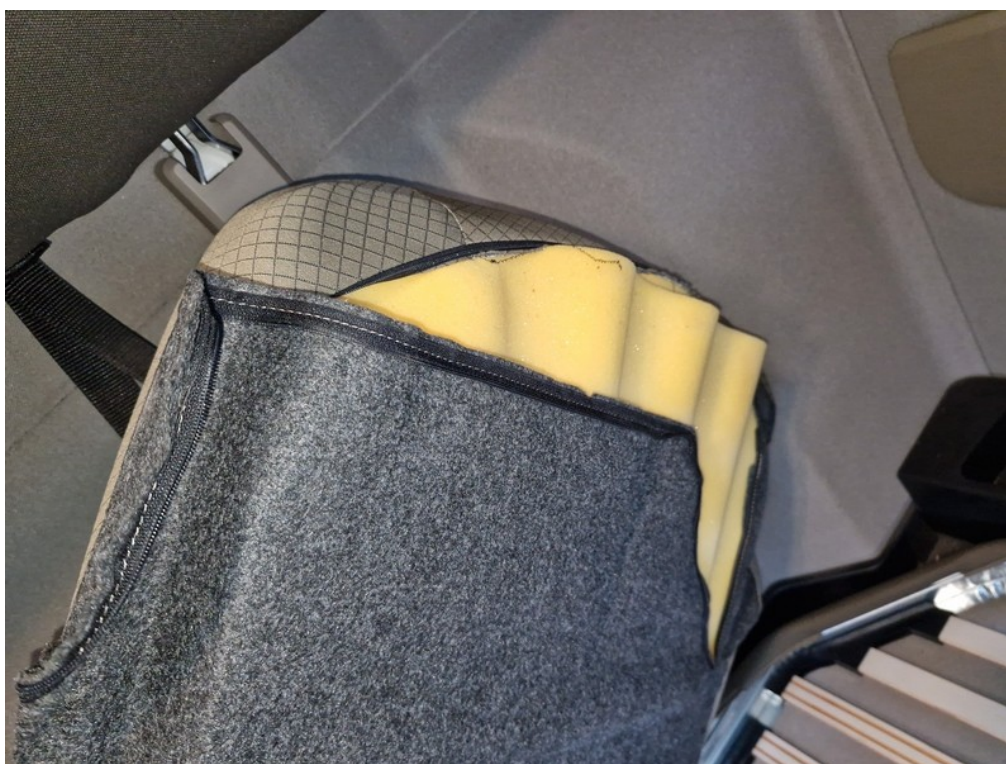
| P.č. | Poškozený díl | Druh poškození | Způsob opravy | Akceptovatelné podle pravidel společnosti |
|---|---|---|---|---|
| 12 | Matrace spodního lůžka | Vypálená díra | Vyměnit | Ne |

**12 Matrace spodního lůžka - Vypálená díra - Neakceptovatelné**  
Umístění: Interiér (vnitřní prostor) Poznámka:  
Způsob opravy: Vyměnit

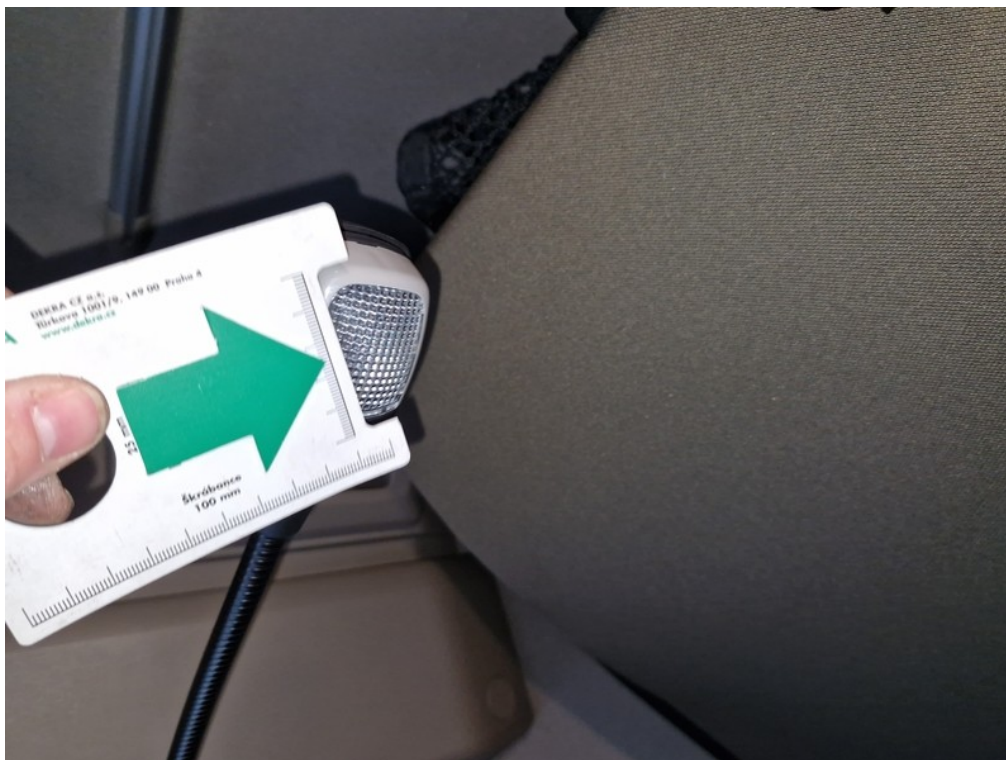
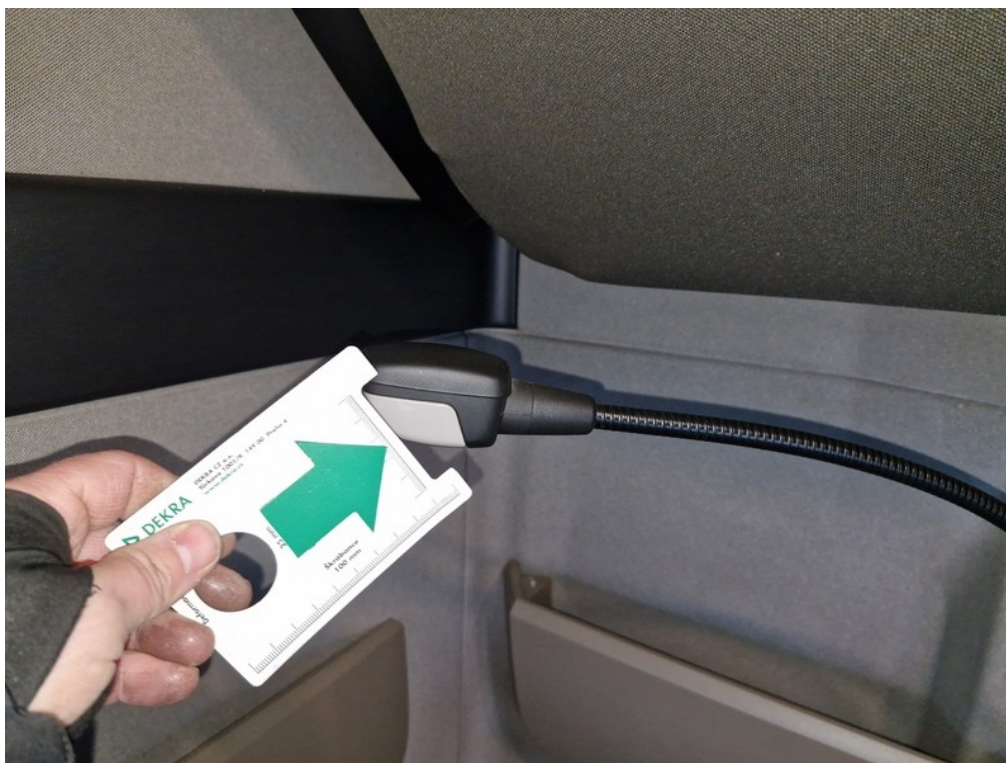
**13 Osvětlení - Závada - Akceptovatelné**

Umístění:  
Způsob opravy:

Interiér (vnitřní prostor)  
Opravit

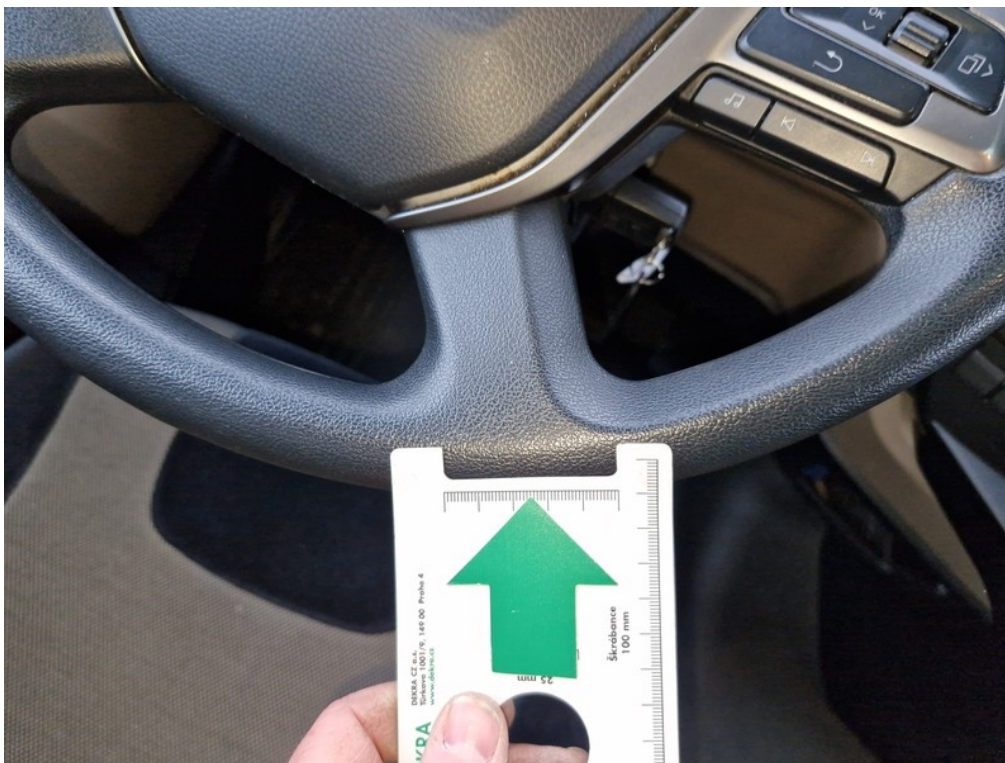
| P.č. | Poškozený díl | Druh poškození | Způsob opravy | Akceptovatelné podle pravidel společnosti |
|---|---|---|---|---|
| 14 | Volant | Opatřebení | Vyměnit | Ano |

- 14 Volant - Opatřebení - Akceptovatelné**  
Umístění: Interiér (vnitřní prostor)  
Způsob opravy: Vyměnit

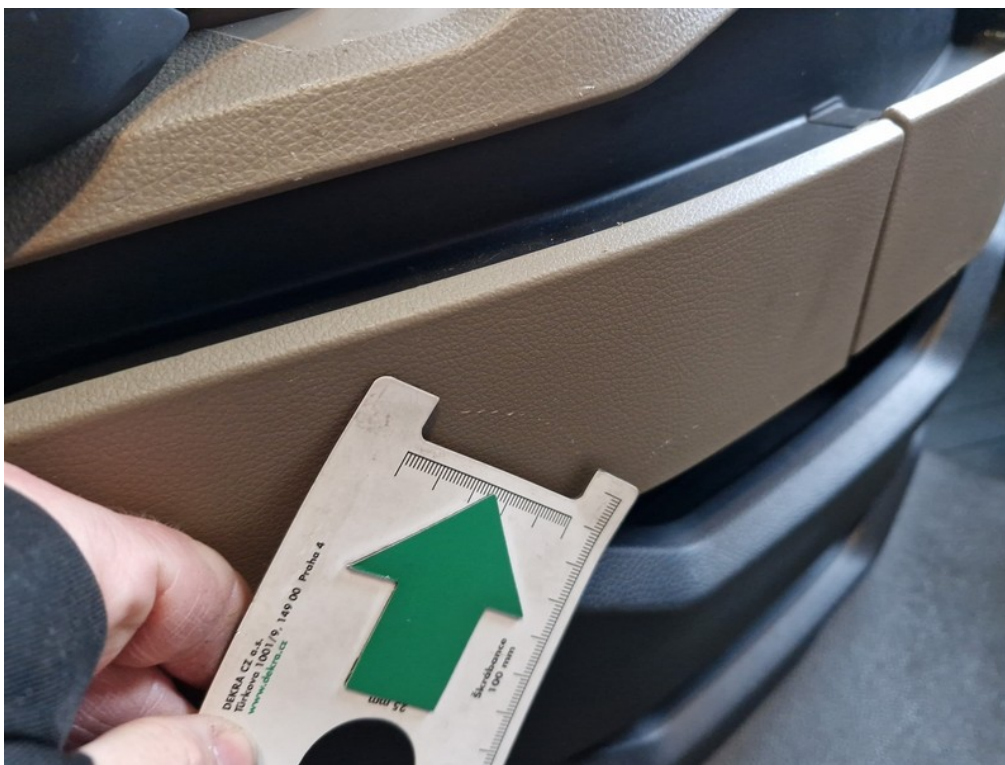
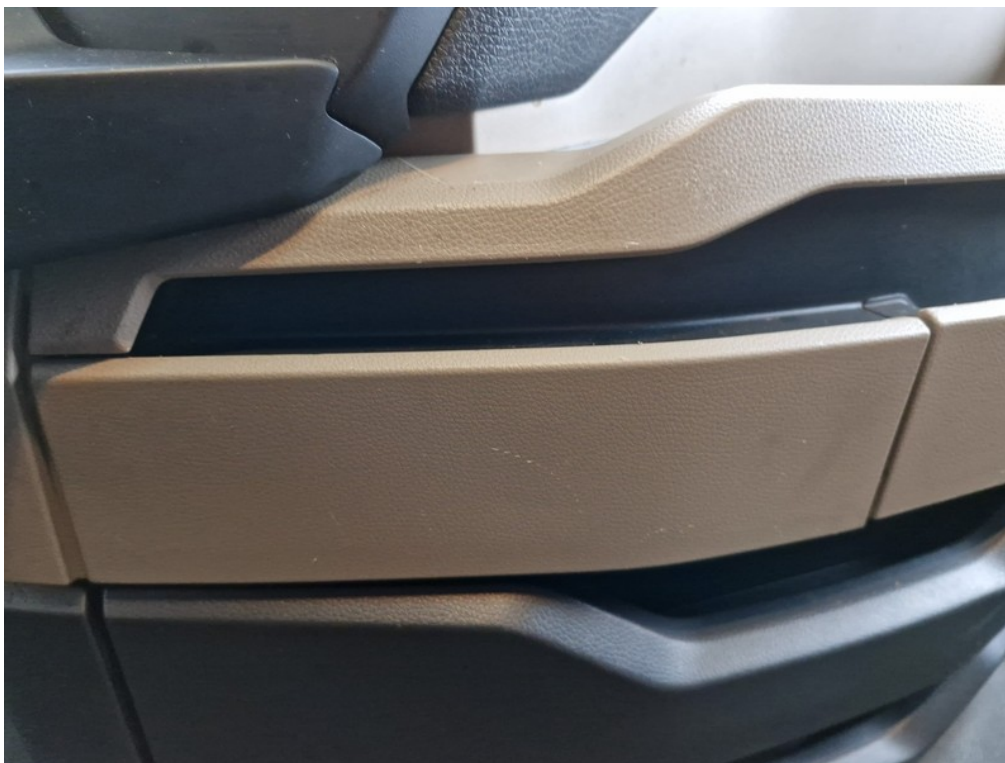
| P.č. | Poškozený díl | Druh poškození | Způsob opravy | Akceptovatelné podle pravidel společnosti |
|---|---|---|---|---|
| 15 | Držák nápojů | Škrábance | Vyměnit | Ano |

- 15 Držák nápojů - Škrábance - Akceptovatelné**  
Umístění: Interiér (vnitřní prostor)  
Způsob opravy: Vyměnit

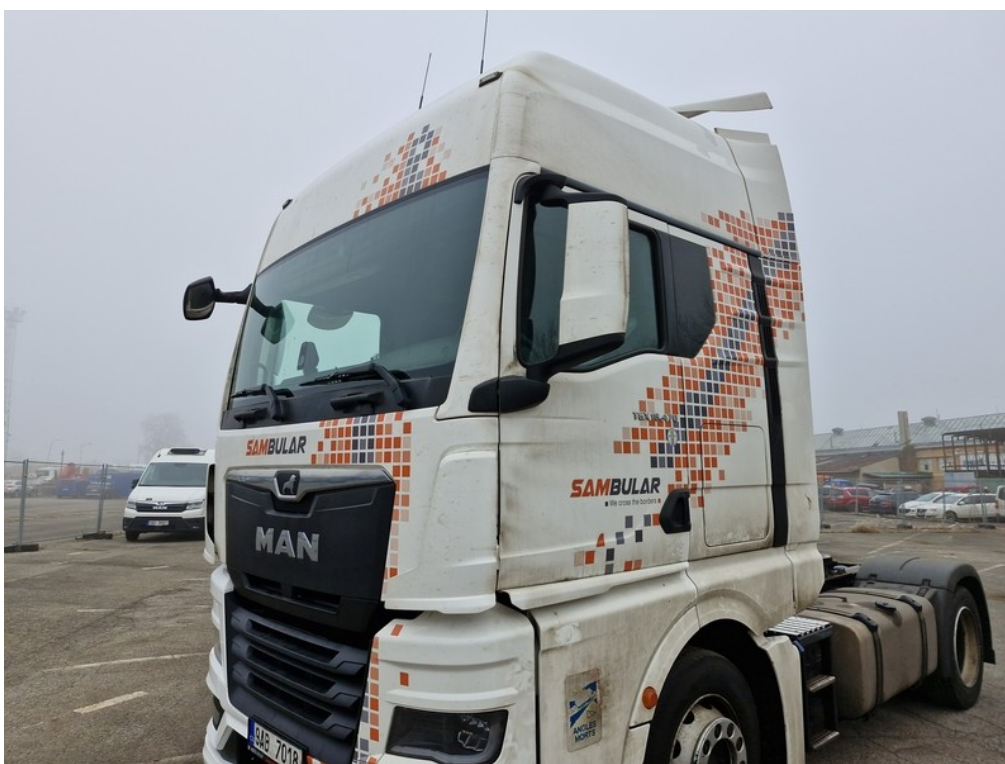
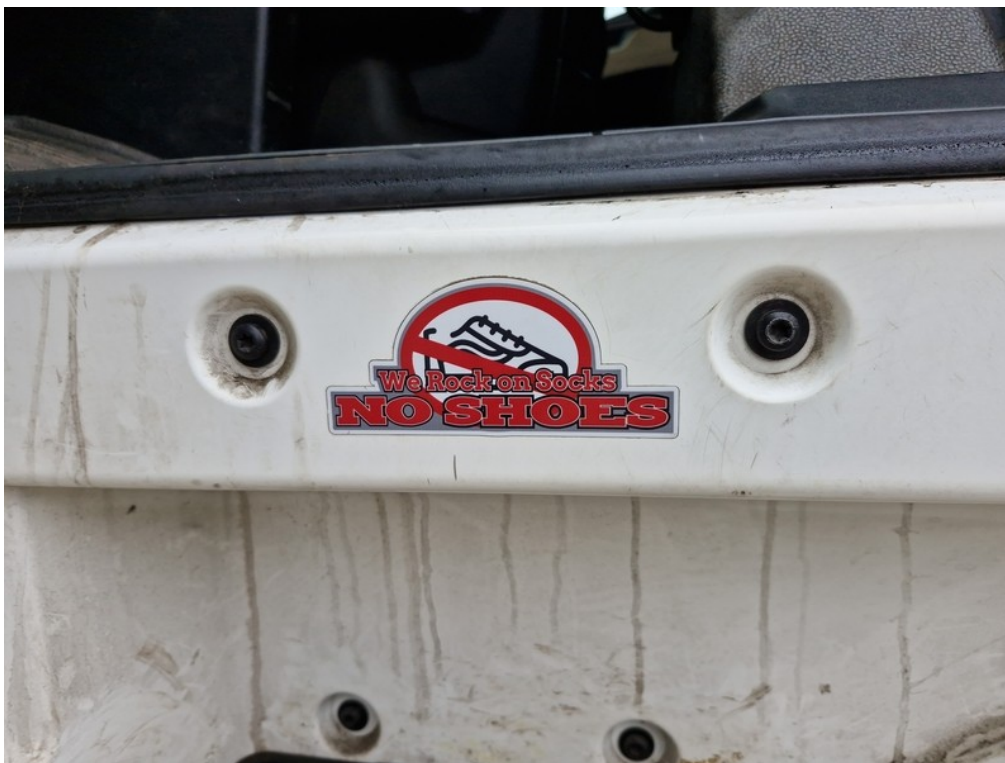
16 Celková plocha karoserie - Polepy - Neakceptovatelné  
Umístění:  
Způsob opravy:

Ostatní  
Odstranit

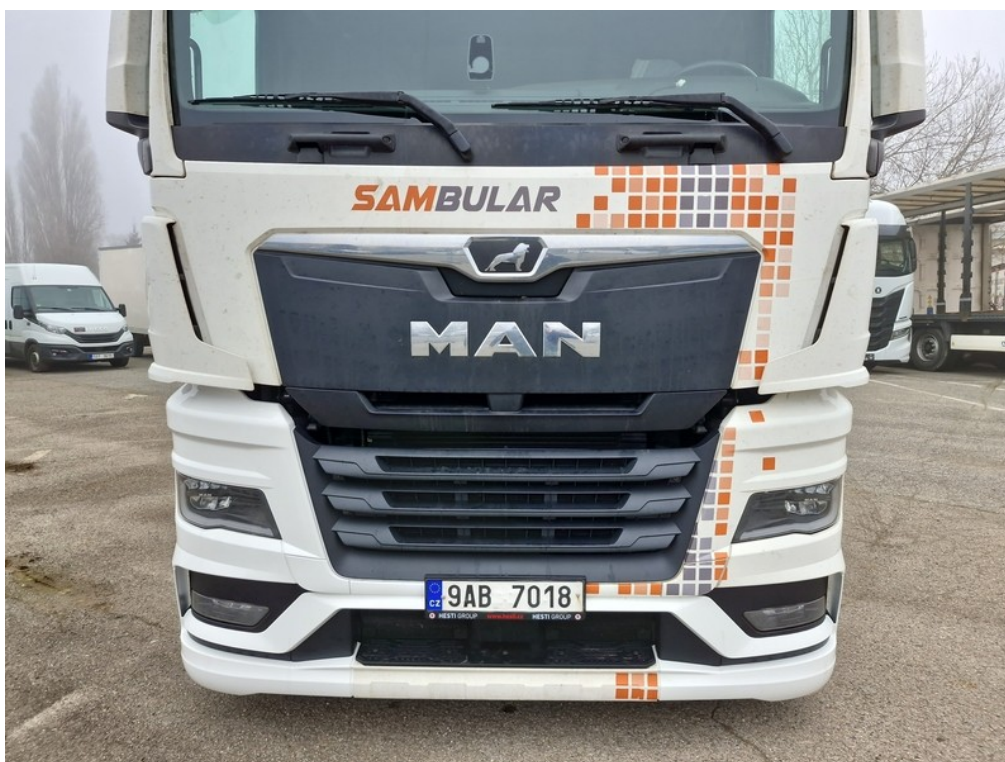
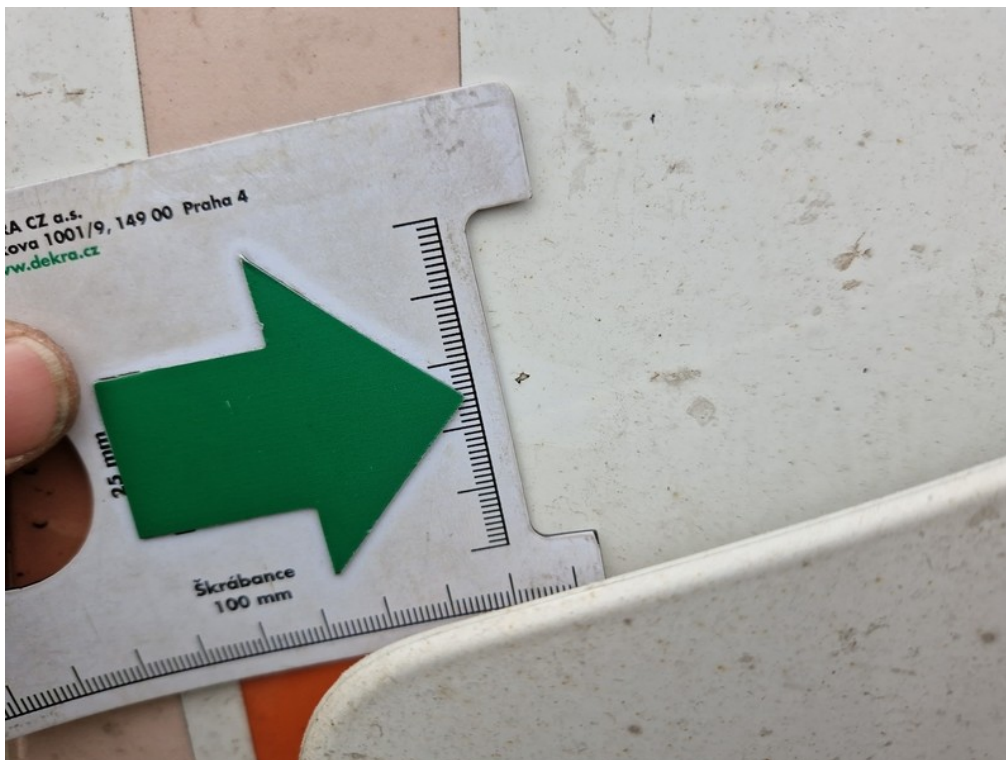
**Přední část vozidla - Poškození od odletujícího kamení -**

17 **Akceptovatelné**  
Umístění:  
Způsob opravy:

Ostatní  
Opravit

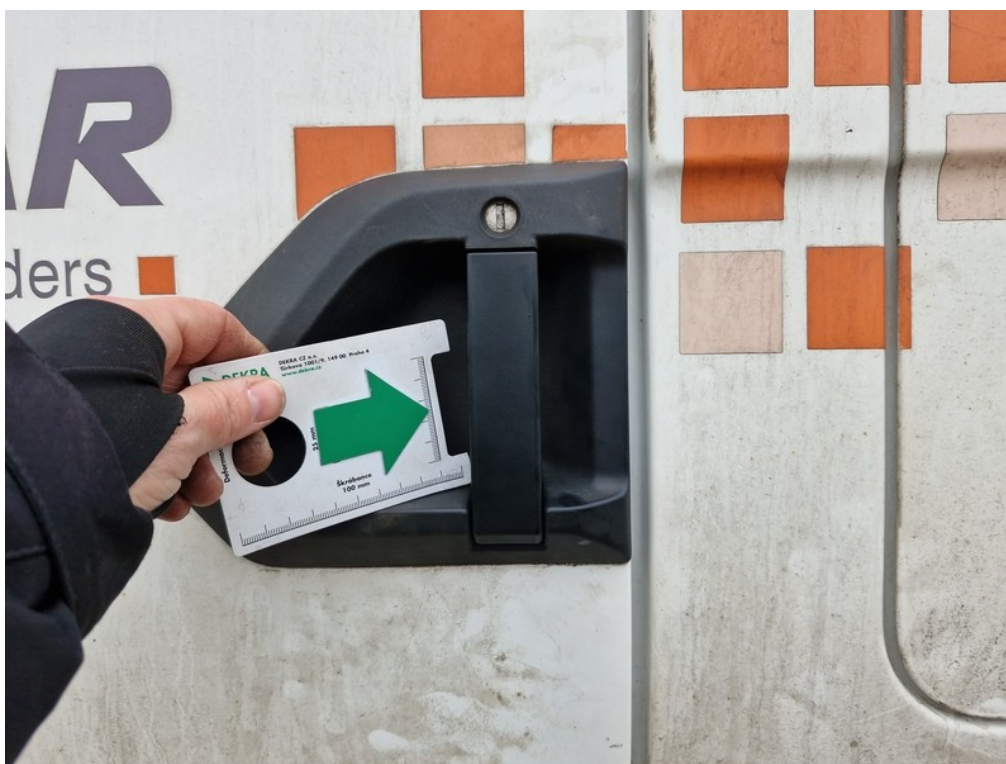
| P.č. | Poškozený díl | Druh poškození | Způsob opravy | Akceptovatelné podle pravidel společnosti |
|---|---|---|---|---|
| 18 | Celková plocha karoserie | Škrábance | Vyleštit | Ano |

18 Celková plocha karoserie - Škrábance - Akceptovatelné  
Umístění: Ostatní  
Způsob opravy: Vyleštit

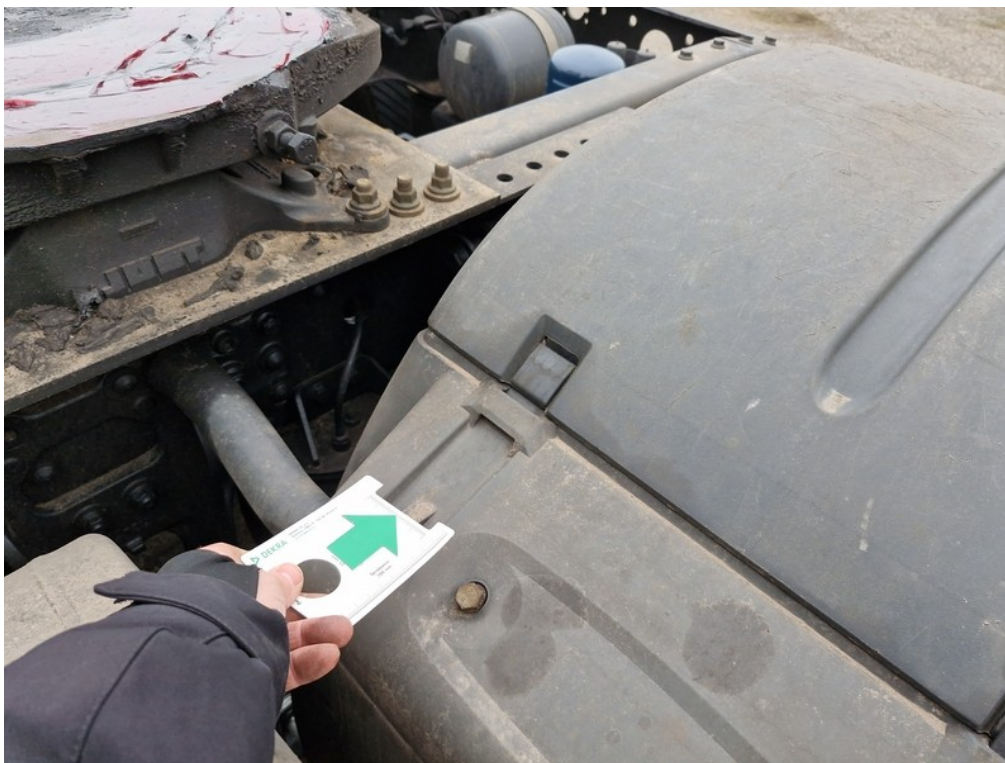
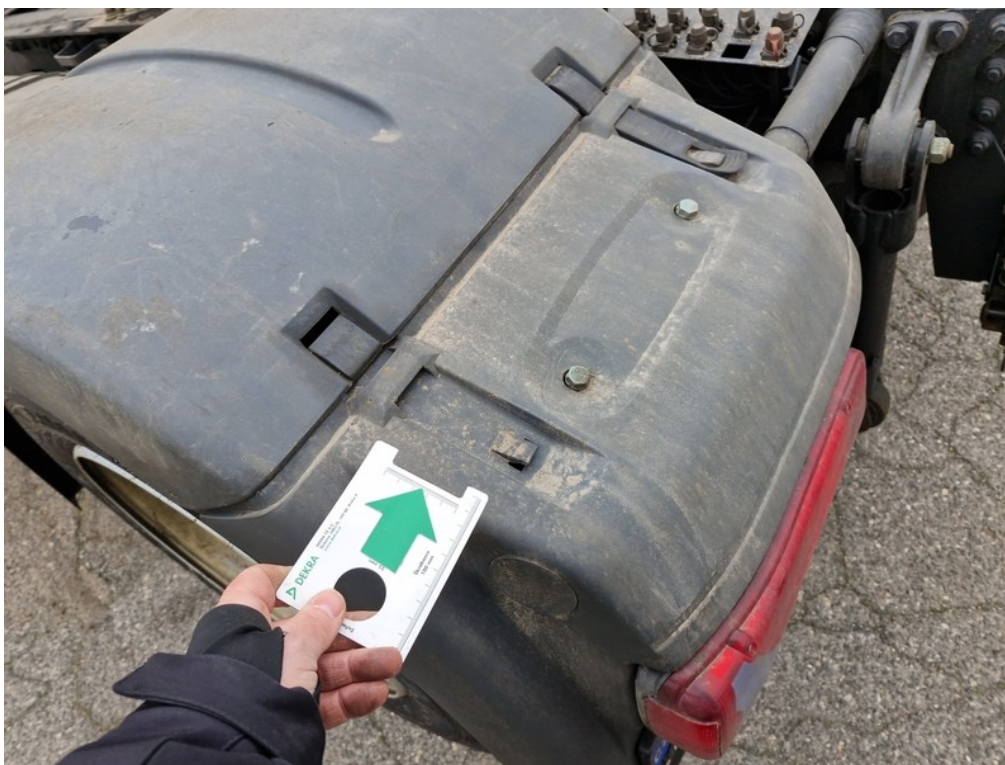
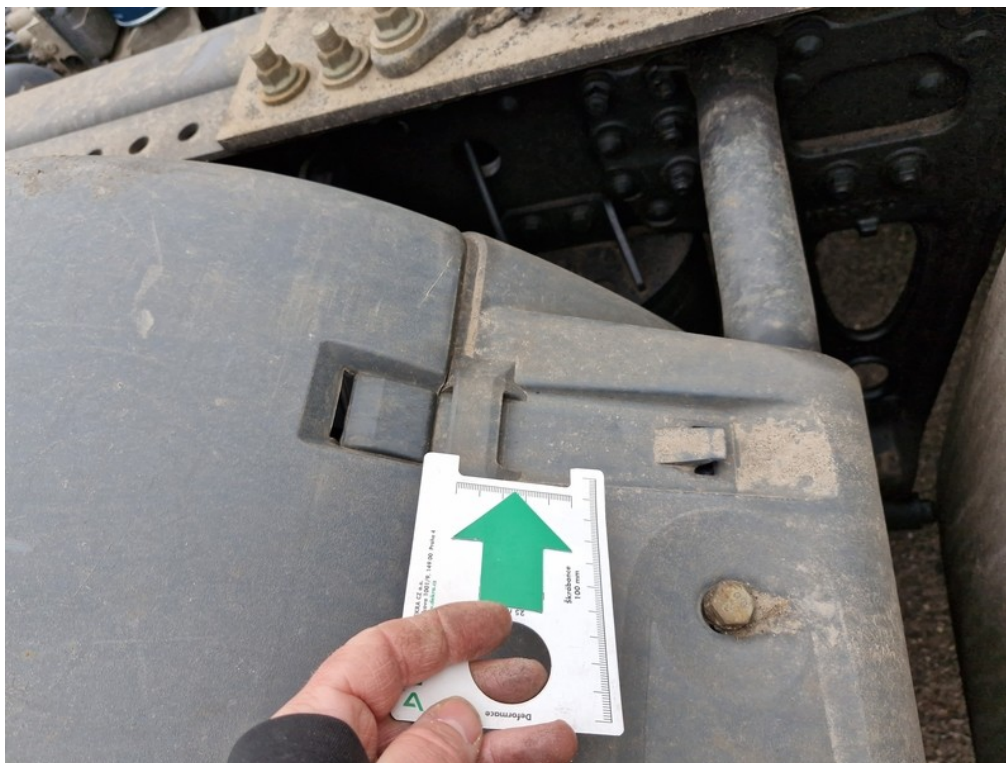
19 **Gumové zajištění blatníku - Chybí - Neakceptovatelné**  
Umístění: Ostatní  
Způsob opravy: Doplnit/dodat

Poznámka: 3ks

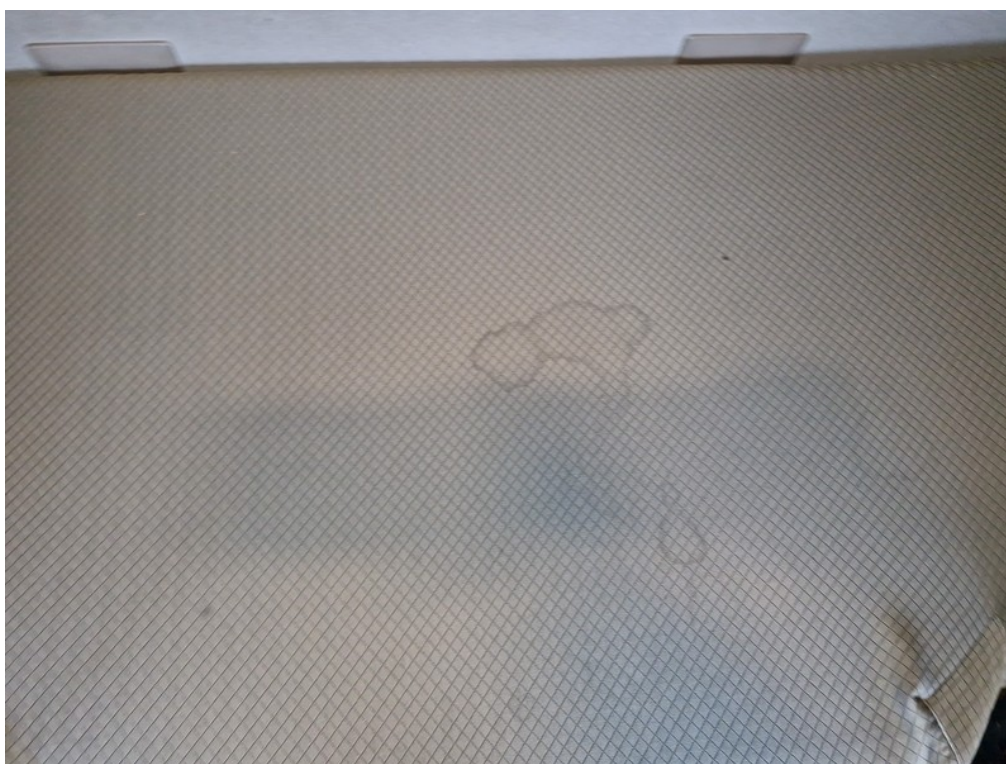
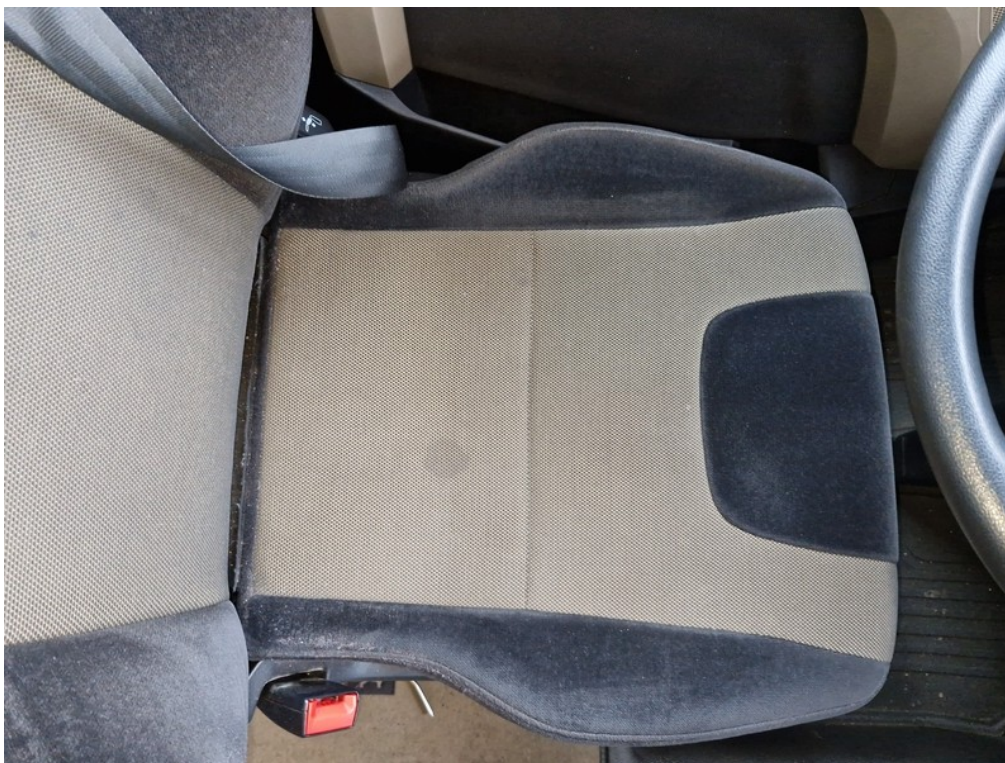
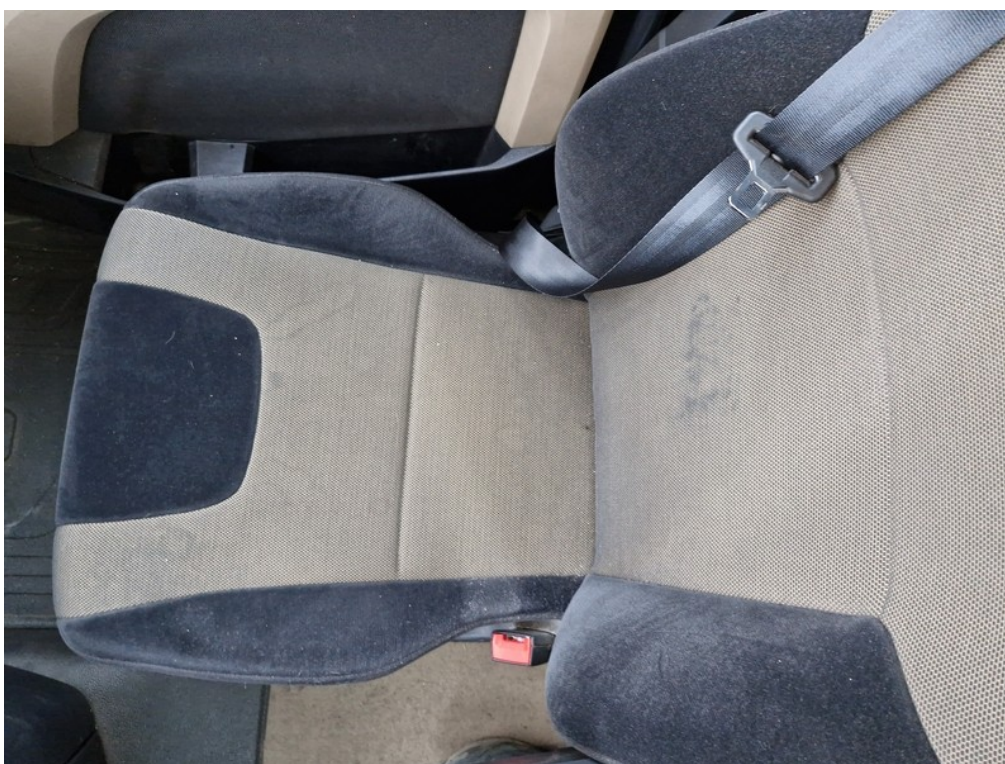
**20** **Interiér - Znečištěno - Neakceptovatelné**  
Umístění:  
Způsob opravy:

Ostatní  
Čištění
