Nr zlecenia DEKRA: MIL(C)/ECR/61825/24/08/12  
Nr zlecenia/szkody: 381620  
Data zlecenia: 12-08-2024

**DEKRA Polska - Centrala**  
02-673 Warszawa, ul. Konstruktorska 12A

| Model | Master dCi 170 Energy Euro 6 2299ccm - 170KM 3,5t<br>16-19 |
| VIN | VF1VB000663149048 |

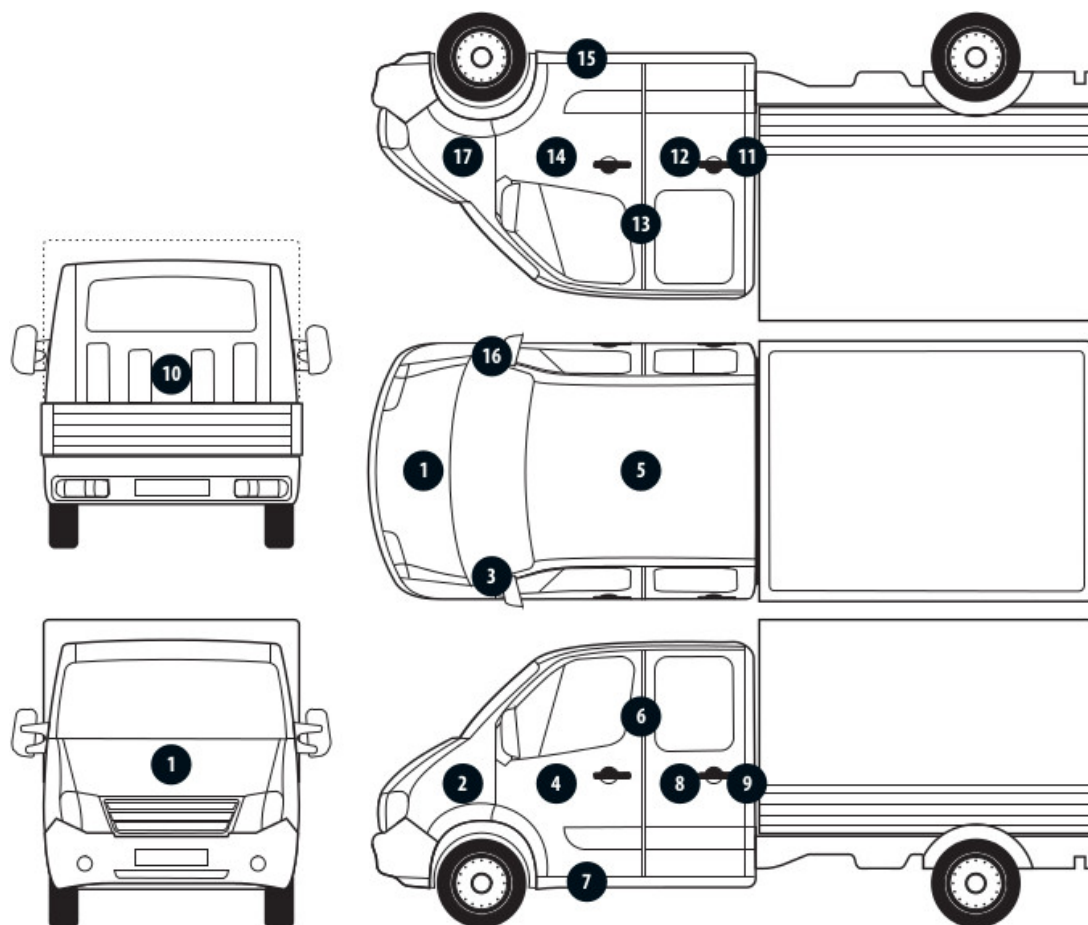
Pomiar grubości powłoki lakierowej poj.

| Nr punktu kontroli | Kontrolowany element | Zmierzony przedział grubości powłoki lakierowej [μm] |
|---|---|---|
| 1 | Pokrywa przednia | 150 - 2000 |

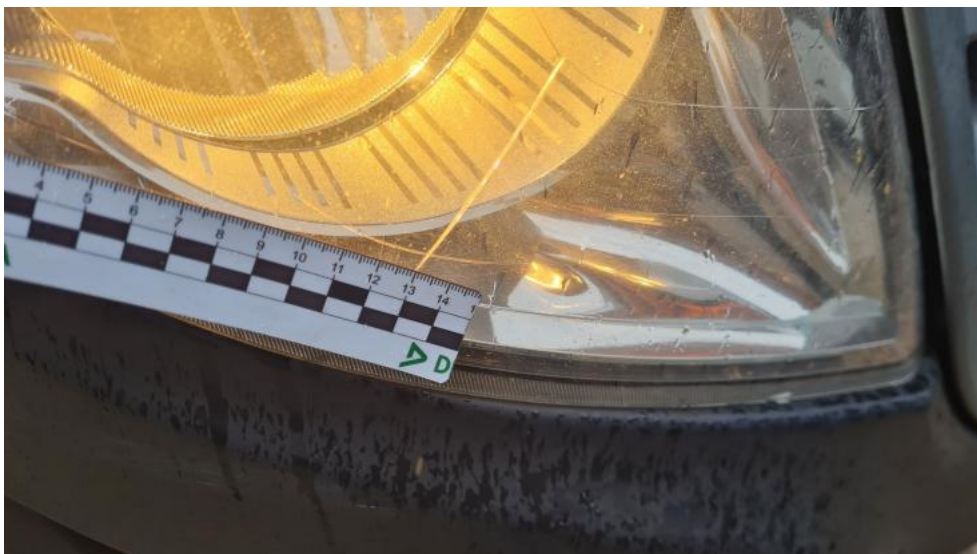
| Nazwa elementu | Rodzaj uszkodzenia | Umiejscowienie |
|---|---|---|
| Reflektor standard. PP | zarysowanie | Przód strona prawa |

**Fot. 56.**  
Reflektor standard. PP - zarysowanie 1

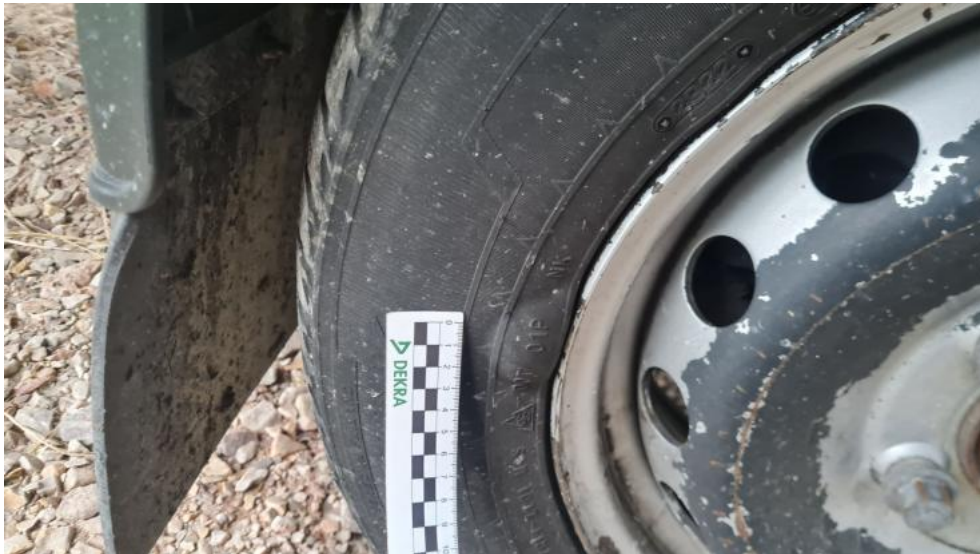
**Fot. 57.**

| Nazwa elementu | Rodzaj uszkodzenia | Umiejscowienie |
|---|---|---|
| Opona TP | deformacja | Tył strona prawa |

Opona TP - deformacja 1

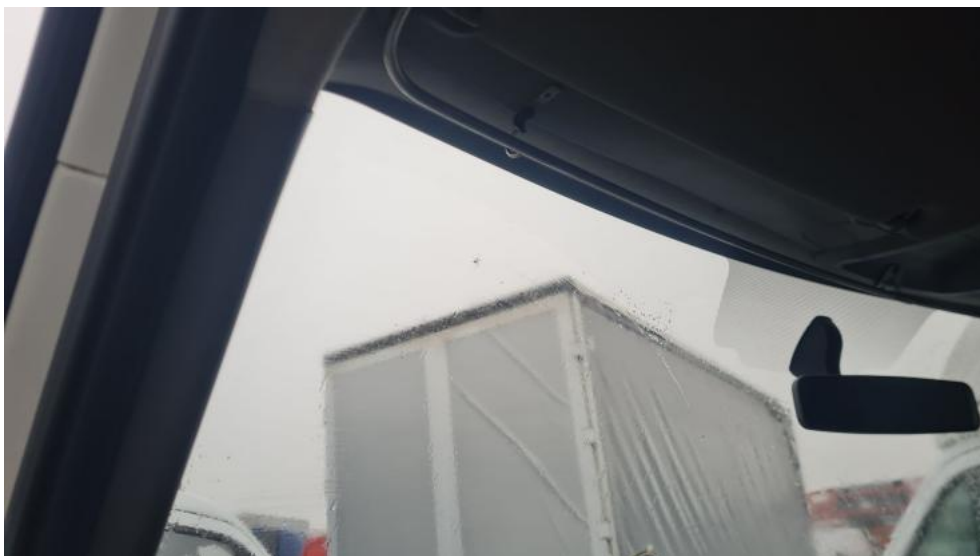
**Fot. 58.**

| Nazwa elementu | Rodzaj uszkodzenia | Umiejscowienie |
|---|---|---|
| Szyba barwiona PRZ | pęknięcie | Przód |

Szyba barwiona PRZ - zdjęcie poglądowe 1

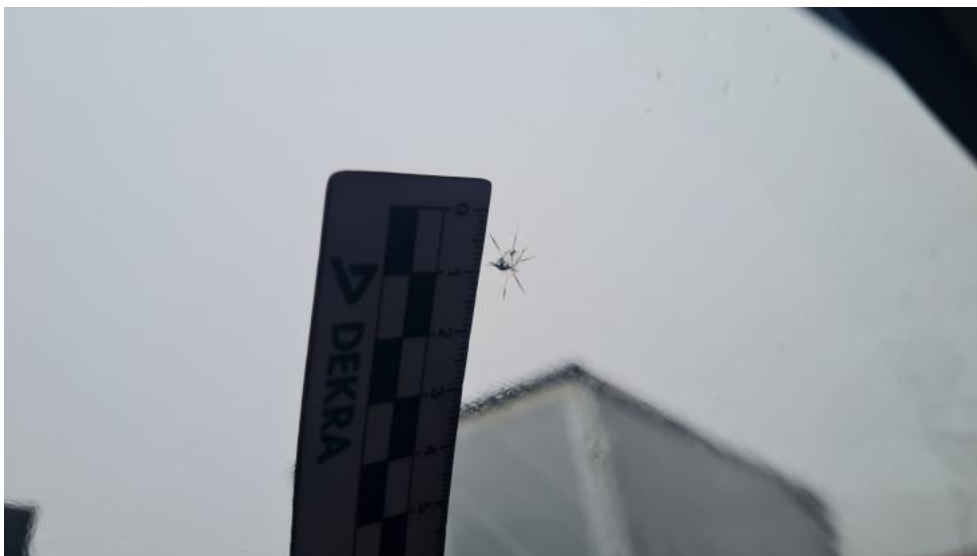
**Fot. 59.**

Szyba barwiona PRZ - pęknięcie 1
