## Ocena stanu technicznego pojazdu

| 0139132 | BMW, X5 [G05] 18-23, X5 xDrive45e aut | | | | KOM |
| KN3504G | WBATA610609L23232 | | 30-03-2022/2022 | 30-03-2025 | niebieski/2-warstwowy metalik |

**Data oględzin:** 28-03-2025

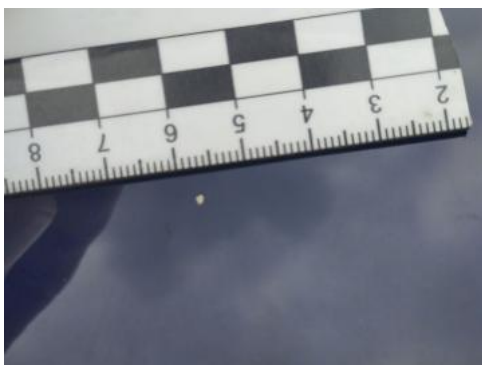
**Fot. 41**

| Poz. | Nazwa części | Nr katalogowy | Opis uszkodzenia | Czas [rbg] |
|---|---|---|---|---|
| 2 | Pokrywa przednia | 41007492375 | punktowe, odpryski lakieru | |

Pokrywa komory silnika - Rysa/odprysk 1

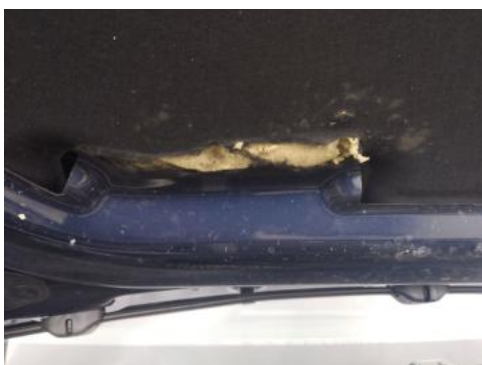
**Fot. 43**

| Poz. | Nazwa części | Nr katalogowy | Opis uszkodzenia | NS [%] |
|---|---|---|---|---|
| 1 | Wykładzina tłumiąca pokrywy przedniej | 51487189921 | głębokie, rozerwanie | |

Wykładzina pokrywy komory silnika - Pęknięcie/rozerwanie 1

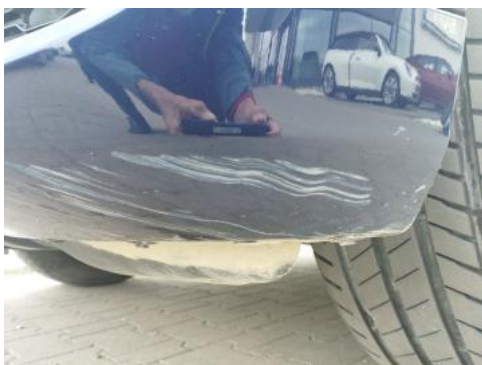
**Fot. 45**

| Poz. | Nazwa części | Rodzaj lakierowania | Opis uszkodzenia | NS [%] |
|---|---|---|---|---|
| 1 | Zderzak przedni k/e | K3 | | |

Zderzak przedni cz L - Rysa/odprysk 1

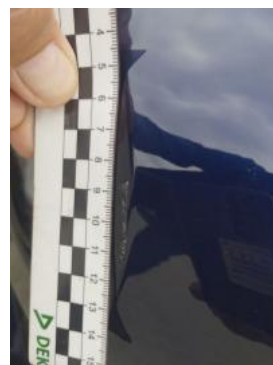
**Fot. 46**

Zderzak przedni cz L - Rysa/odprysk 2

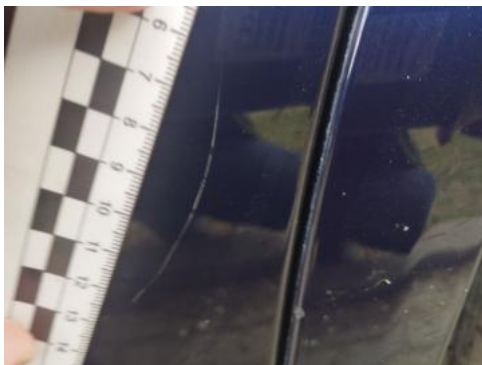
**Fot. 49**

| Poz. | Nazwa części | Nr katalogowy | Opis uszkodzenia | Czas [rbg] |
|---|---|---|---|---|
| 1 | Błotnik przedni R | 41007492364 | liczne, rysa/odprysk | |

Błotnik przedni P - Rysa/odprysk 2

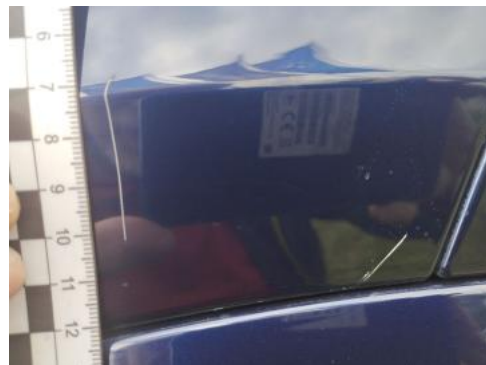
**Fot. 50**

Błotnik przedni P() - Rysa/odprysk 3

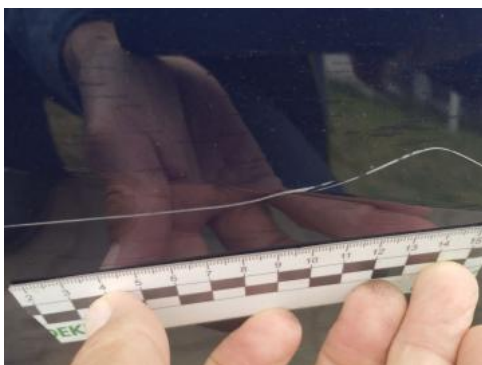
**Fot. 53**

| Poz. | Nazwa części | Nr katalogowy | Opis uszkodzenia | Czas [rbg] |
|---|---|---|---|---|
| 3 | Drzwi tylne (nieuzbrojone) R | 41522642780 | plytkie, rysa/odprysk | |

Drzwi tylne P - Rysa/odprysk 1

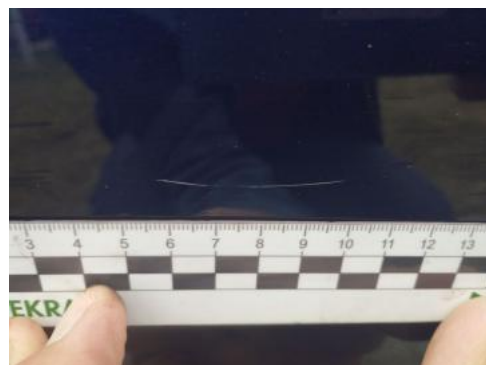
**Fot. 54**

Drzwi tylne P - Rysa/odprysk 2

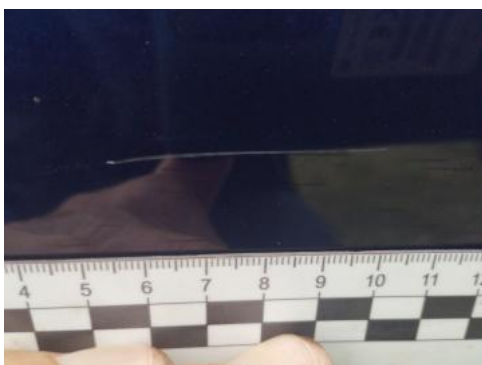
**Fot. 55**

Drzwi tylne P() - Rysa/odprysk 3

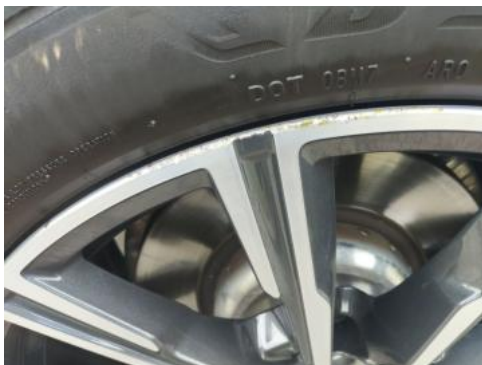
**Fot. 57**

| Poz. | Nazwa części | Nr katalogowy | Opis uszkodzenia | Czas [rbg] |
|---|---|---|---|---|
| 8 | Tarcza koła aluminiowa tył R | 36118071999 | pojedyncze, zarysowania eksploatacyjne | |

Felga aluminiowa tylna P - Rysa/odprysk 1

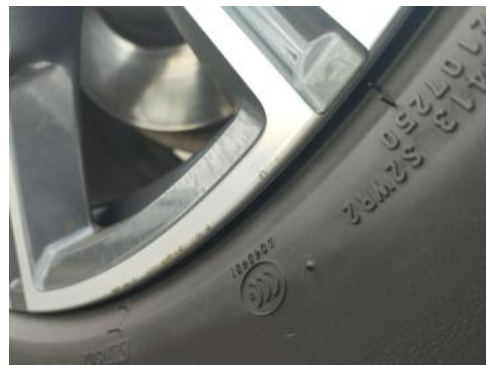
**Fot. 58**

Felga aluminiowa tylna P - Rysa/odprysk 2

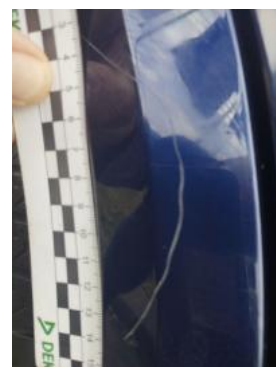
**Fot. 60**

| Poz. | Nazwa części | Nr katalogowy | Opis uszkodzenia | Czas [rbg] |
|---|---|---|---|---|
| 5 | Listwa ochronna ściany bocznej R | 51777425452 | pojedyncze, rysa/odprysk | |

Listwa krawędzi błotnika tyl P - Rysa/odprysk 1

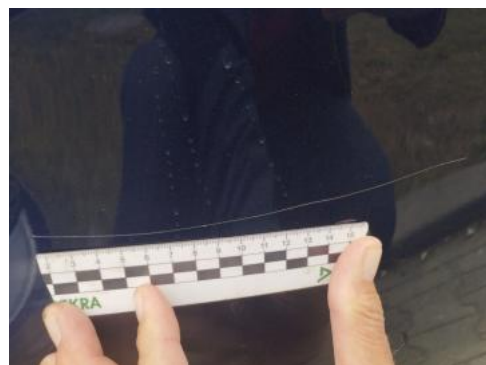
**Fot. 62**

| Poz. | Nazwa części | Rodzaj lakierowania | Opis uszkodzenia | NS [%] |
|---|---|---|---|---|
| 2 | Zderzak tylny, część boczna a-c R | K3 | | |

Zderzak tylny cz P - Rysa/odprysk 1

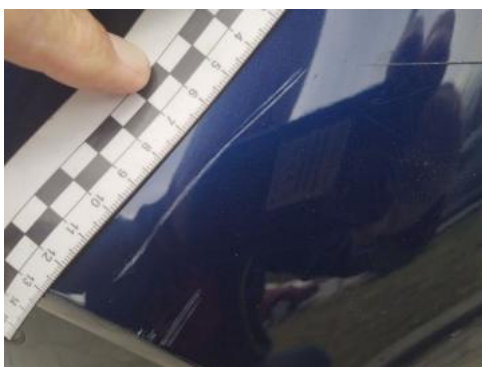
**Fot. 63**

Zderzak tylny cz P - Rysa/odprysk 2

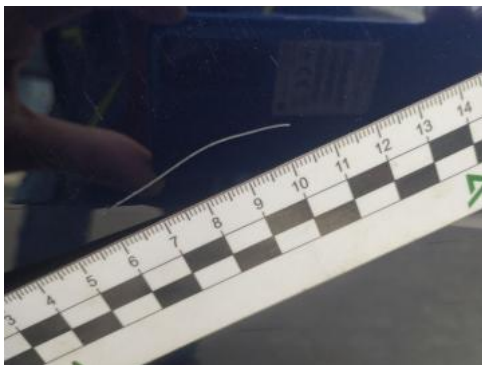
**Fot. 65**

| Poz. | Nazwa części | Nr katalogowy | Opis uszkodzenia | Czas [rbg] |
|---|---|---|---|---|
| 4 | Błotnik tylny L | 41007955005 | pojedyncze, rysa/odprysk | |

Błotnik tylny L / Ściana boczna L - Rysa/odprysk 1

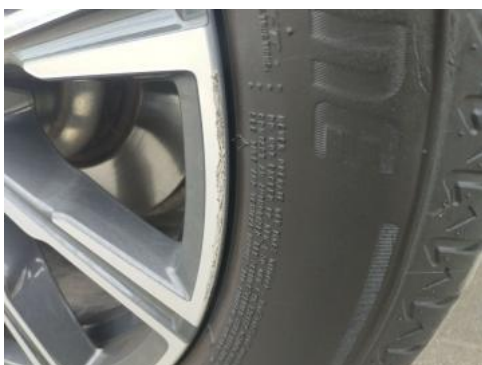
**Fot. 67**

| Poz. | Nazwa części | Nr katalogowy | Opis uszkodzenia | Czas [rbg] |
|---|---|---|---|---|
| 7 | Tarcza koła aluminiowa tył L | 36118071999 | pojedyncze, zarysowania eksploatacyjne | |

Felga aluminiowa tylna L - Rysa/odprysk 1

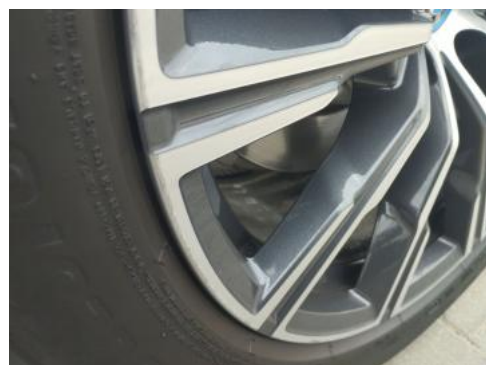
**Fot. 68**

Felga aluminiowa tylna L - Rysa/odprysk 2

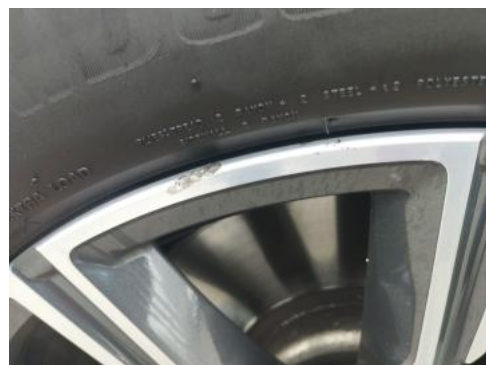
**Fot. 70**

| Poz. | Nazwa części | Nr katalogowy | Opis uszkodzenia | Czas [rbg] |
|---|---|---|---|---|
| 6 | Tarcza koła aluminiowa przód L | 36118071998 | pojedyncze, rysa/odprysk | |

Felga Aluminiowa przednia L - Rysa/odprysk 1

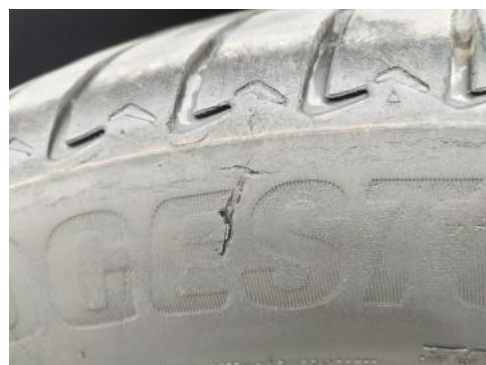
**Fot. 72**

| Poz. | Nazwa części | Nr katalogowy | Opis uszkodzenia | NS [%] |
|---|---|---|---|---|
| 2 | Opona 275 / 45 / R / 20Y 6.1mm | BRIDGESTONE<br>ALENZA1 (110 Y)<br>@2754520S | pojedyncze, pęknięcie/rozerwanie | |

Opona przednia L - Pęknięcie/rozerwanie 1
