**Wycena pojazdu numer: 349/06/2025/KC**

**z dnia: 2025/06/06**

Zadanie: Określenie wartości rynkowej pojazdu

Model pojazdu: **A3 Sportback 1.8 TFSI MR`12 E6 8V**

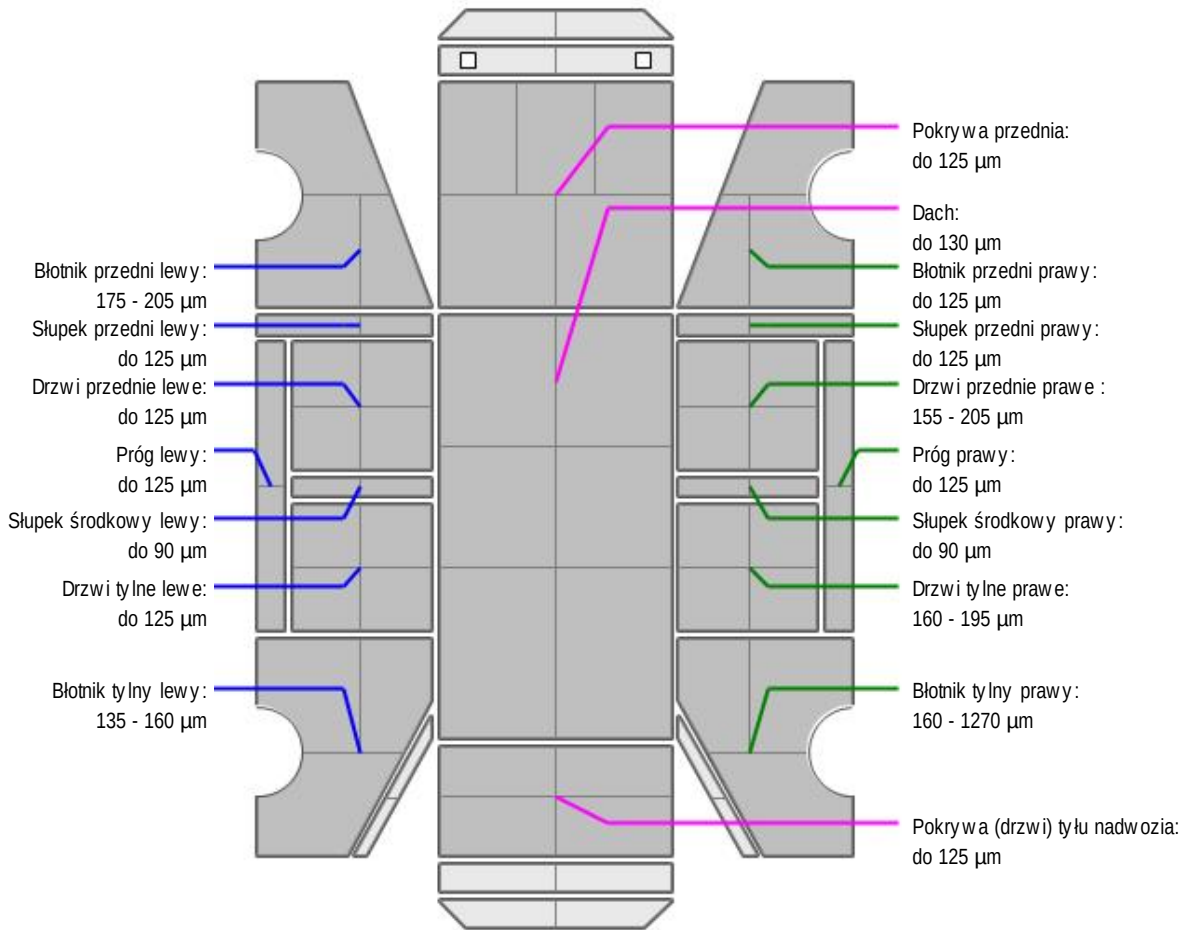
NADWOZIE – Opis powłoki lakierowej

| L.p. | Nazwa elementu | L / P | Grubość powłoki [µm] | Opis |
| 3 | Błotnik przedni | L | 175 - 205 µm | |
| 9 | Błotnik tylny | L | 135 - 160 µm | |
| 13 | Drzwi przednie | P | 155 - 205 µm | |
| 15 | Drzwi tylne | P | 160 - 195 µm | |

| 16 | Błotnik tylny | P | 160 - 1270 µm | |
