EKSPERTYZA POJAZDU

Marka: SKODA
Model: FABIA
Numer rejestracyjny: PY35988
Rok produkcji: 2023
Numer VIN: TMBEE9PJ2P4050930

OPINIA TECHNICZNA

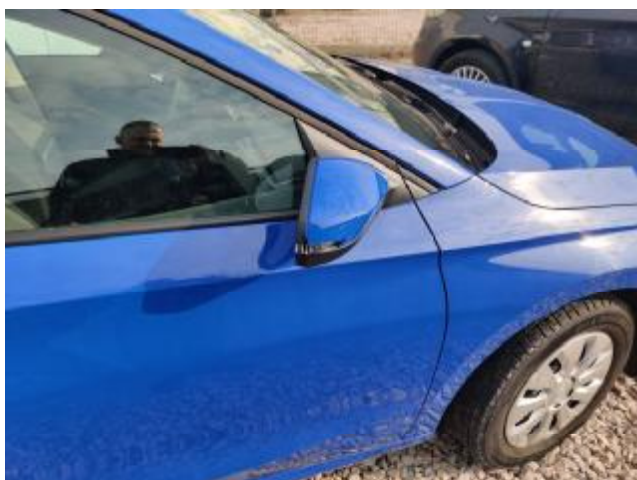
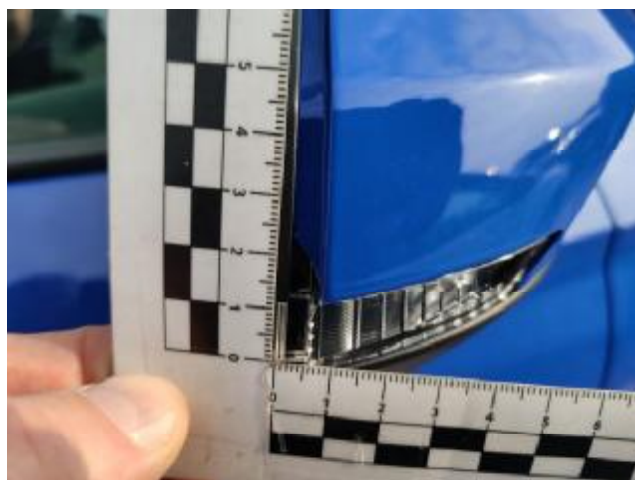
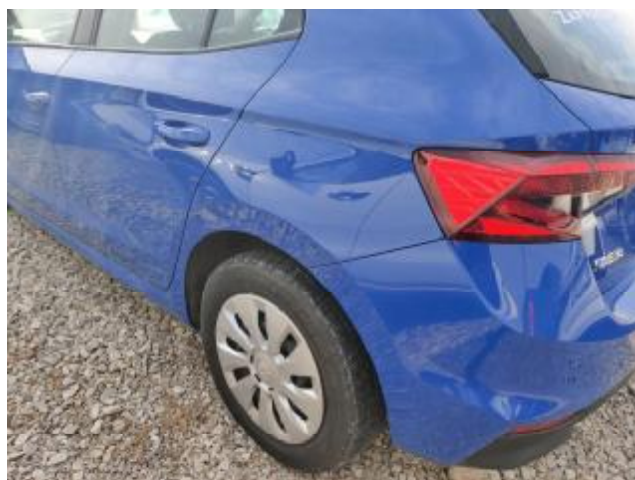
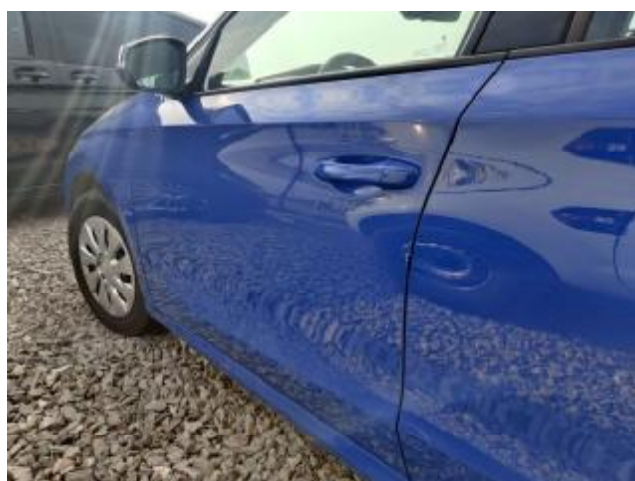
ZDJĘCIA USZKODZEŃ

L.p.	Nazwa elementu	L / P	Rodzaj uszkodzenia	Opis	Fot. nr
1	Pokrywa przednia		Odpryski powłoki lakierowej		
2	Drzwi boczne przednie	L	Wgnieciono z zarysowaniami powłoki lakierowej		
3	Błotnik tylny	L	Zarysowania powłoki lakierowej

Kołpak koła PP- pęknięty przetarty, Osłona lusterka PP- pęknięta, Półka bagażnika - brak, Osłona zderzaka dolna - przetarcia, Deska rozdzielcza - zarysowania

L.p.	Nazwa elementu	L / P	Rodzaj uszkodzenia	Opis	Fot. nr
1	Klamka zewnętrzna drzwi bocznych przednich	L	Zarysowana

L.p.	Nazwa elementu	L / P	Rodzaj uszkodzenia	Opis	Fot. nr
1	Fotel przedni kpl.	L	Poplamiony		
2	Fotel przedni kpl.	P	Poplamiony		
3	Fotel tylny		Poplamiony
