## EKSPERTYZA POJAZDU

| Marka | SKODA | |
| Model | FABIA | |
| Numer rejestracyjny | PY30568 | |

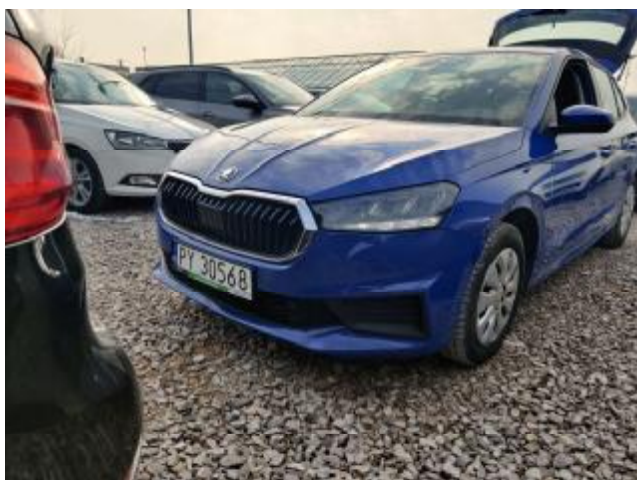
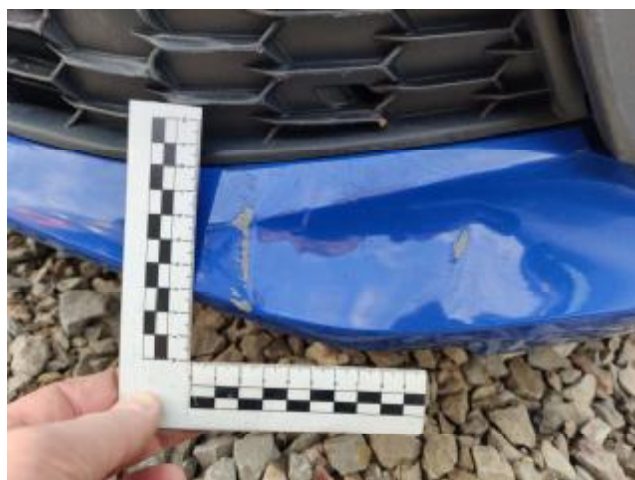
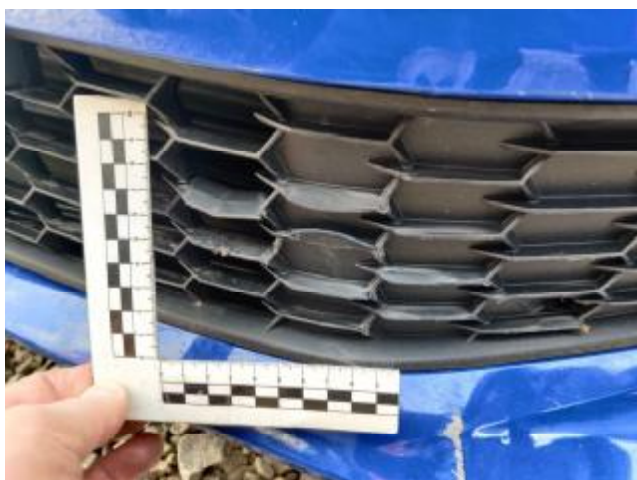
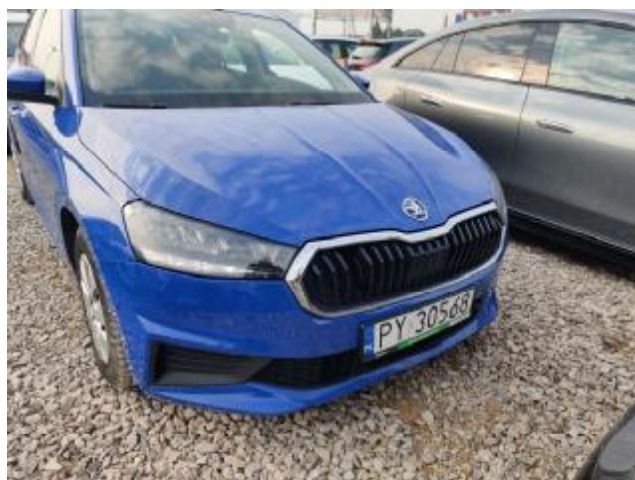
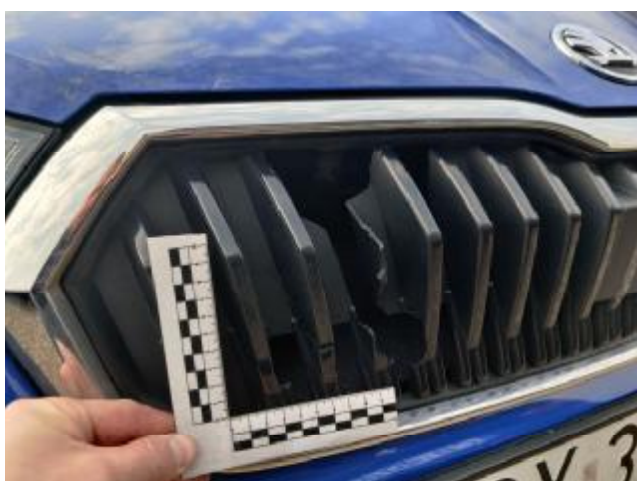
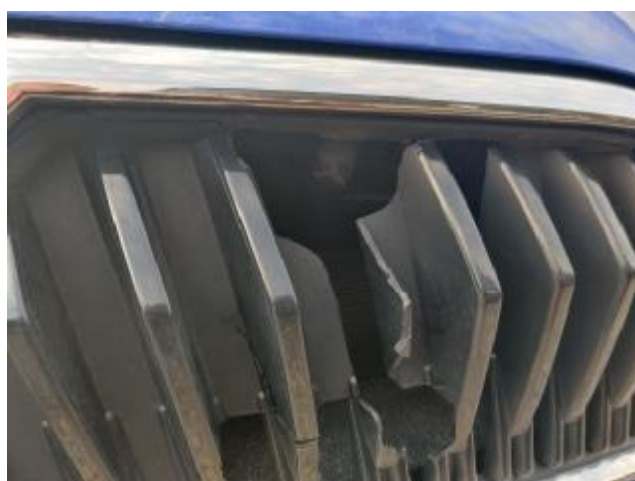
## ZDJĘCIA USZKODZEŃ

| L.p. | Nazwa elementu | L / P | Rodzaj uszkodzenia | Opis | Fot. nr |
|---|---|---|---|---|---|
| 1 | Błotnik przedni | L | Zarysowania powłoki lakierowej | | |
| 2 | Drzwi boczne tylne | P | Zarysowania powłoki lakierowej | | |
| 3 | Błotnik tylny | L | Zarysowania powłoki lakierowej | | |
| 4 | Błotnik tylny | P | Zarysowania powłoki lakierowej | | |

| L.p. | Nazwa elementu | L / P | Rodzaj uszkodzenia | Opis | Fot. nr |
|---|---|---|---|---|---|
| 1 | Zderzak przedni | | Wgniecenie | Zarysowania | |
| 2 | Krata wlotu powietrza | | Rozzerwana | | |
| 3 | Zderzak tylny | | Rozzerwany | Zarysowania | |

Wykładzina bagażnika - zabrudzenia, Uszczelka drzwi TP- rozerwana, Kołpak koła PP/PL- uszkodzone zarysowania.
