Wycena pojazdu numer: 17/05/2025/MW

Zadanie: Ocena stanu technicznego i określenie wartości rynkowej pojazdu

Marka: **OPEL**

Model pojazdu: **Corsa FO 1.2 MR`23 E6d/e**

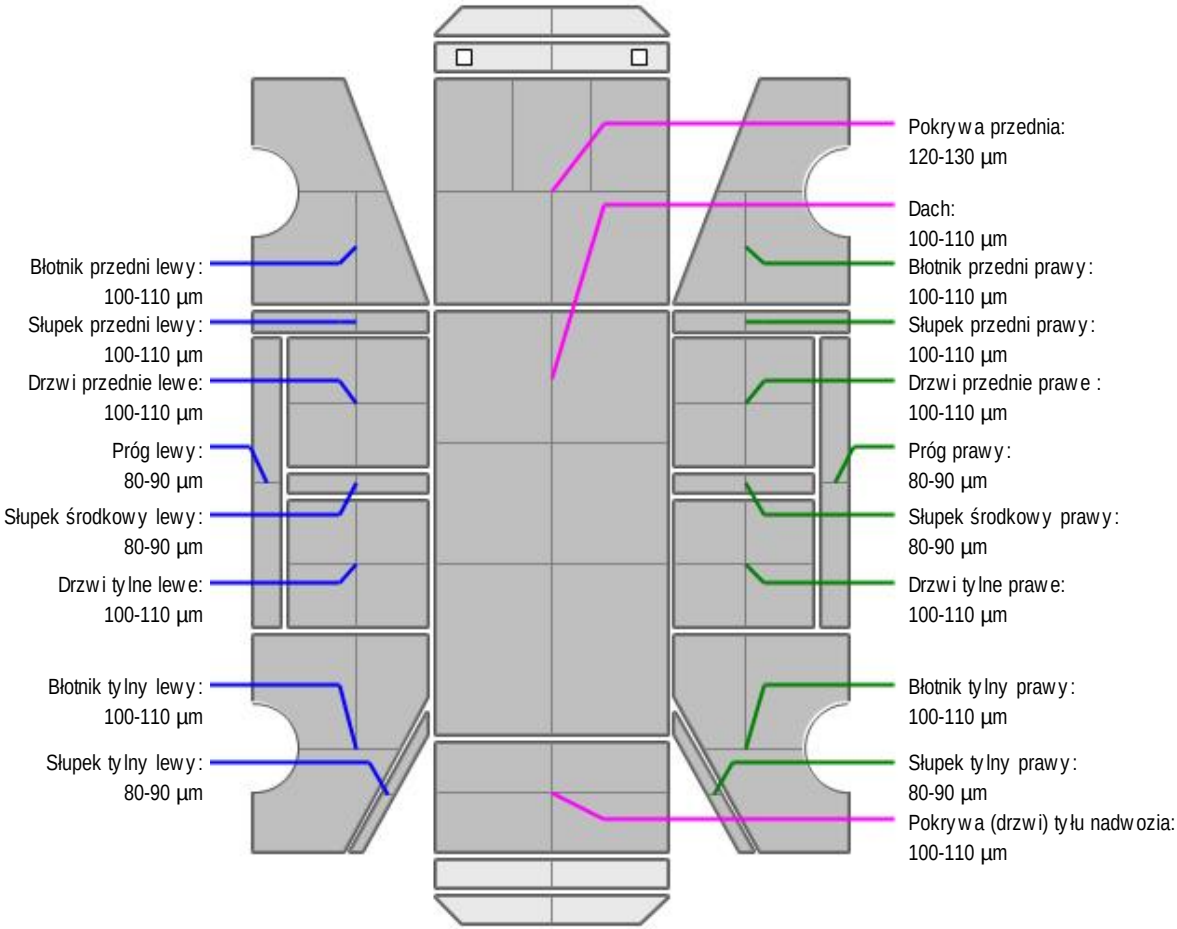
**NADWOZIE – Opis powłoki lakierowej**

| L.p. | Nazwa elementu | L / P | Grubość powłoki [µm] | Opis |
| 1 | Pokrywa przednia | | 120-130 µm | |
| 2 | Dach | | 100-110 µm | |
| 3 | Błotnik przedni | L | 100-110 µm | |

| 4 | Próg | L | 80-90 µm | |
| 5 | Słupek przedni | L | 100-110 µm | |
| 6 | Drzwi przednie | L | 100-110 µm | |
| 7 | Słupek środkowy | L | 80-90 µm | |
| 8 | Drzwi tylne | L | 100-110 µm | |
| 9 | Błotnik tylny | L | 100-110 µm | |
| 10 | Słupek tylny | L | 80-90 µm | |
| 11 | Błotnik przedni | P | 100-110 µm | |
| 12 | Próg | P | 80-90 µm | |
| 13 | Słupek przedni | P | 100-110 µm | |
| 14 | Drzwi przednie | P | 100-110 µm | |
| 15 | Słupek środkowy | P | 80-90 µm | |
| 16 | Drzwi tylne | P | 100-110 µm | |
| 17 | Błotnik tylny | P | 100-110 µm | |
| 18 | Słupek tylny | P | 80-90 µm | |
| 19 | Pokrywa (drzwi) tyłu nadwozia | | 100-110 µm | |
