OPINIA TECHNICZNA

| DANE IDENTYFIKACYJNE POJAZDU (*) | | Dane: [C] V-2025 | |
|---|---|---|---|
| Rodzaj pojazdu: | Ciągnik samochodowy | VIN: | Y V 2 R T Y 0 A 0 N B 3 8 8 0 6 3 |
| Marka: | VOLVO | Nr rejestracyjny: | WND4608C |
| Model pojazdu: | FH 650 E6d 21.0t | Nr Info-Ekspert: | 039-06782 |

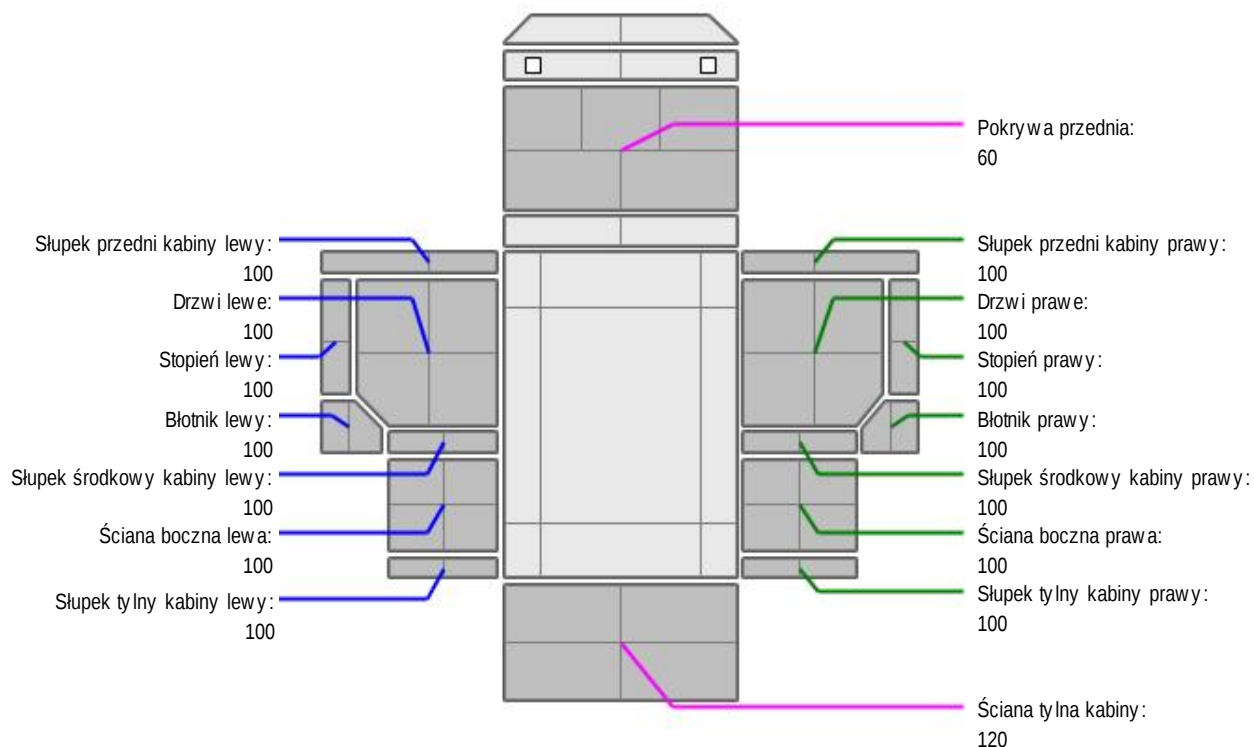
**KABINA KIEROWCY – Opis powłoki lakierowej**

| L.p. | Nazwa elementu | L / P | Grubość powłoki [μm] | Opis |
| 1 | Pokrywa przednia | | 60 | |
| 2 | Błotnik | L | 100 | |
| 3 | Słupek przedni kabiny | L | 100 | |
| 4 | Drzwi | L | 100 | |
| 5 | Stopień | L | 100 | |
| 6 | Słupek środkowy kabiny | L | 100 | |
| 7 | Ściana boczna | L | 100 | |
| 8 | Słupek tylny kabiny | L | 100 | |
| 9 | Błotnik | P | 100 | |
| 10 | Słupek przedni kabiny | P | 100 | |
| 11 | Drzwi | P | 100 | |
| 12 | Stopień | P | 100 | |
| 13 | Słupek środkowy kabiny | P | 100 | |
| 14 | Ściana boczna | P | 100 | |
| 15 | Słupek tylny kabiny | P | 100 | |
| 16 | Ściana tylna kabiny | | 120 | |
