## OPINIA TECHNICZNA

Zadanie: Ocena stanu technicznego i określenie wartości rynkowej pojazdu

| DANE IDENTYFIKACYJNE POJAZDU | | Dane: [D] VI-2025 | |
|---|---|---|---|
| Marka: | RENAULT | Nr rejestracyjny: | PY79508 |
| Model pojazdu: | Master FWD 2.3 dCi MR`19 E6 3.5t | Nr Info-Ekspert: | 031-10907 |

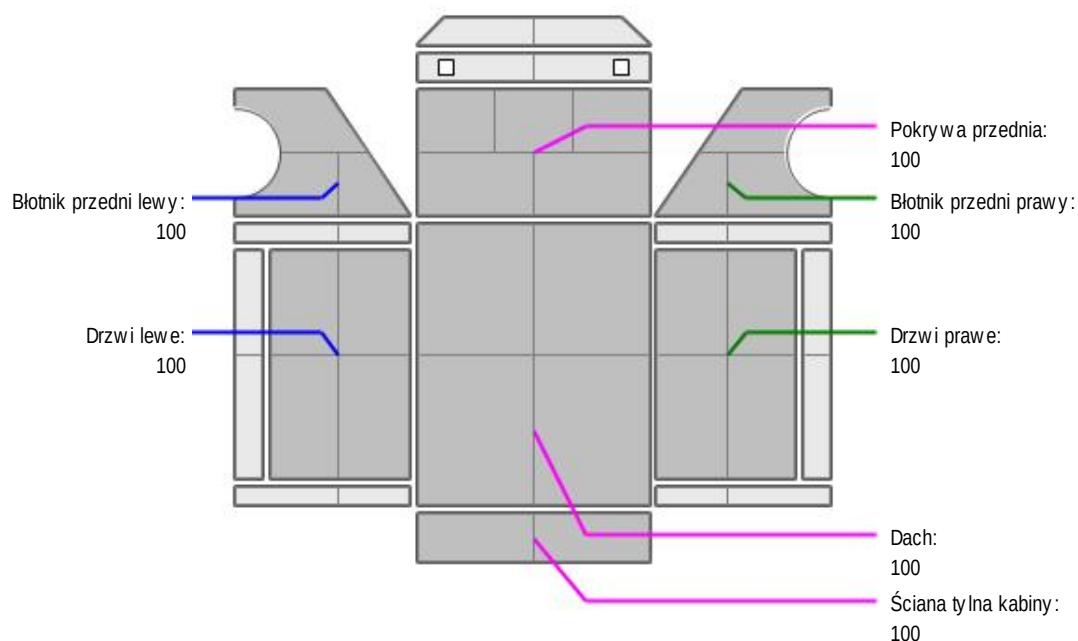
### KABINA KIEROWCY – Opis powłoki lakierowej

| L.p. | Nazwa elementu | L / P | Grubość powłoki [μm] | Opis |
| 1 | Pokrywa przednia | | 100 | |
| 2 | Dach | | 100 | |
| 3 | Błotnik przedni | L | 100 | |
| 4 | Drzwi | L | 100 | |
| 5 | Błotnik przedni | P | 100 | |
| 6 | Drzwi | P | 100 | |
| 7 | Ściana tylna kabiny | | 100 | |
