## Poglądowy Raport Stanu Technicznego

Zadanie: Ocena stanu technicznego i określenie wartości rynkowej pojazdu

| DANE IDENTYFIKACYJNE POJAZDU | | Dane: [C] IV-2025 | |
|---|---|---|---|
| Rodzaj pojazdu: | <b>Ciągnik samochodowy</b> | VIN: | <b>XL RTE H 4 3 0 0 G 2 3 2 3 5 4</b> |
| Marka: | <b>DAF</b> | Nr rejestracyjny: | <b>WGM50906</b> |

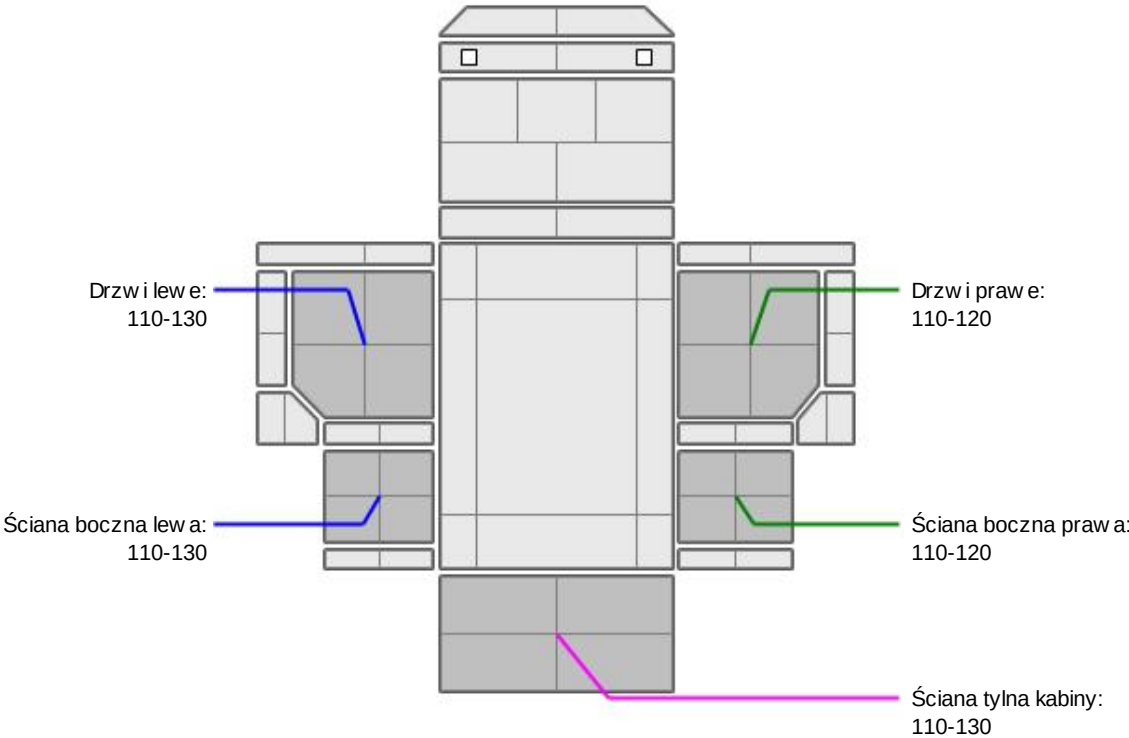
**KABINA KIEROWCY – Opis powłoki lakierowej**

| L.p. | Nazwa elementu | L / P | Grubość powłoki [µm] | Opis |
| 1 | Drzwi | L | 110-130 | |
| 2 | Ściana boczna | L | 110-130 | |
| 3 | Drzwi | P | 110-120 | |
| 4 | Ściana boczna | P | 110-120 | |

| 5 | Ściana tylna kabiny | | 110-130 | |

Podane przedziały grubości powłoki lakierowej, dotyczą punktów pomiarowych. Nie mogą być traktowane jako gwarancja, że grubość powłoki lakierowej w innych punktach nie wykracza poza te przedziały. Pomiar powłoki lakierowej został wykonany urządzeniem będącym w posiadaniu rzeczoznawcy. Pomiar wykonany innym przyrządem może się różnić.
