## EKSPERTYZA POJAZDU

Marka: **SKODA**  
Model: **FABIA**  
Numer rejestracyjny: **PO1TY85**  
Rok produkcji: **2020**  
Numer VIN: **TMBEA6NJ1MZ039365**

## OPINIA TECHNICZNA

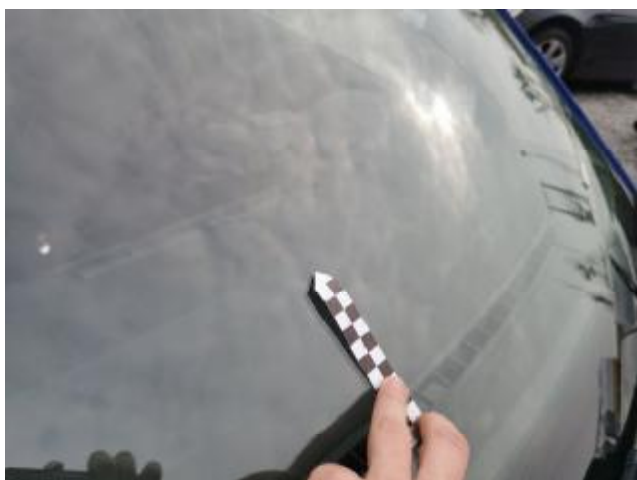
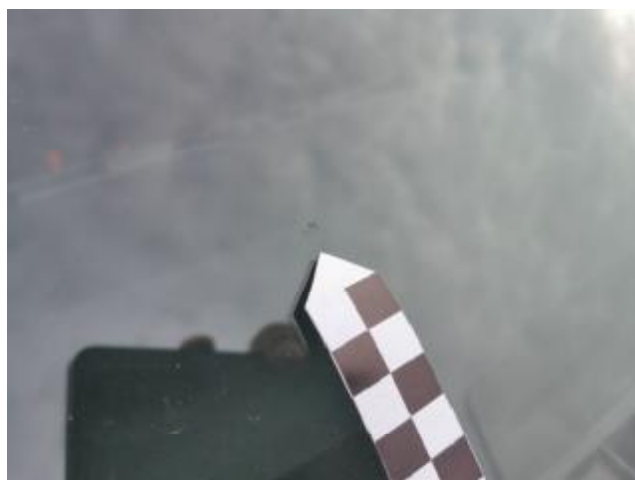
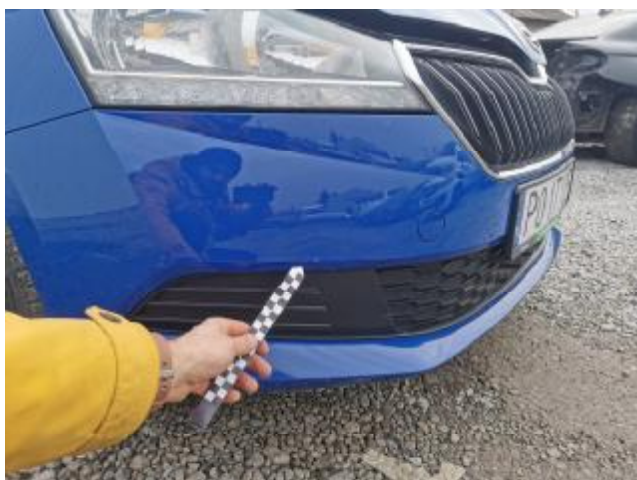
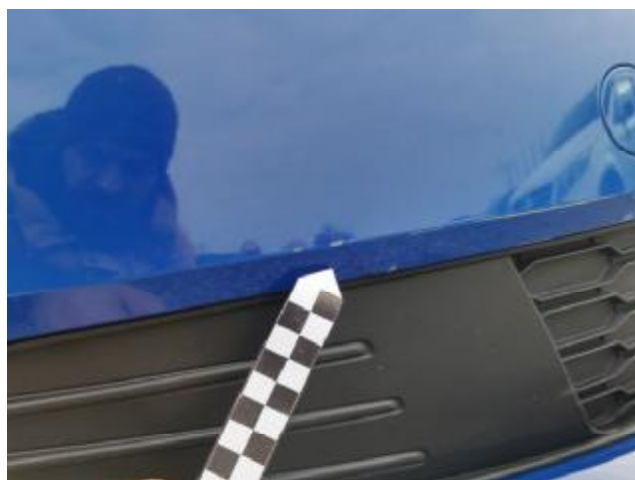
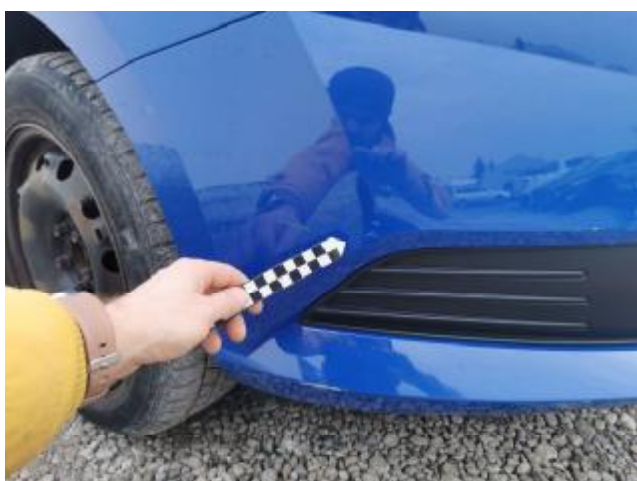
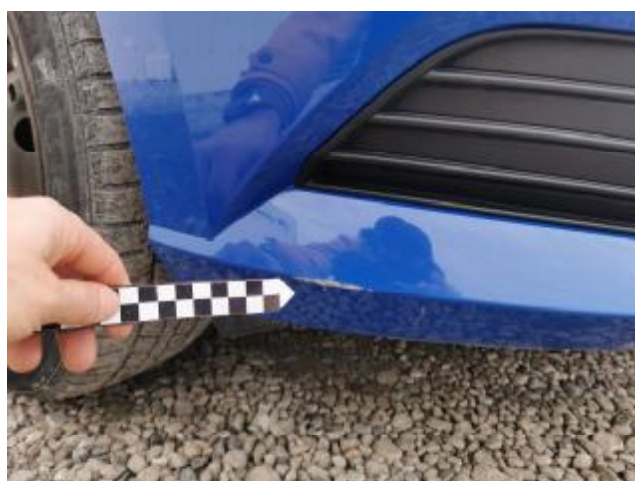
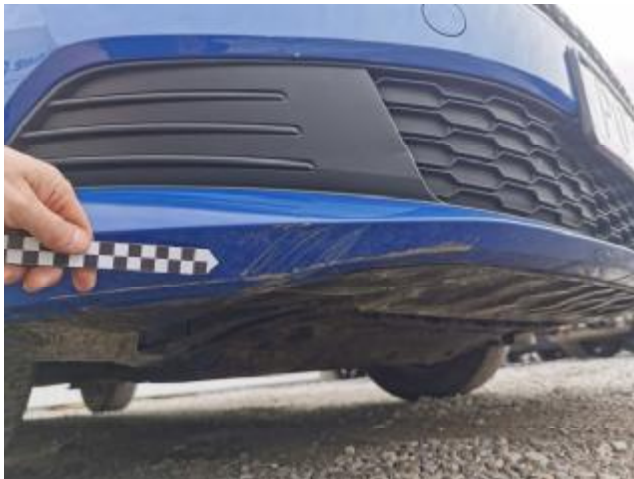
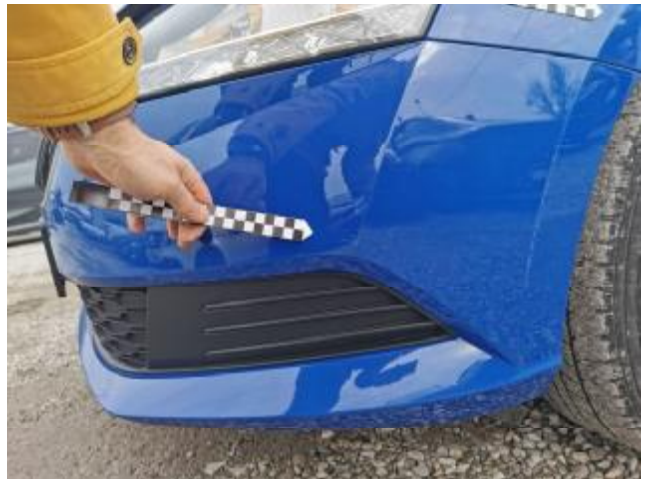
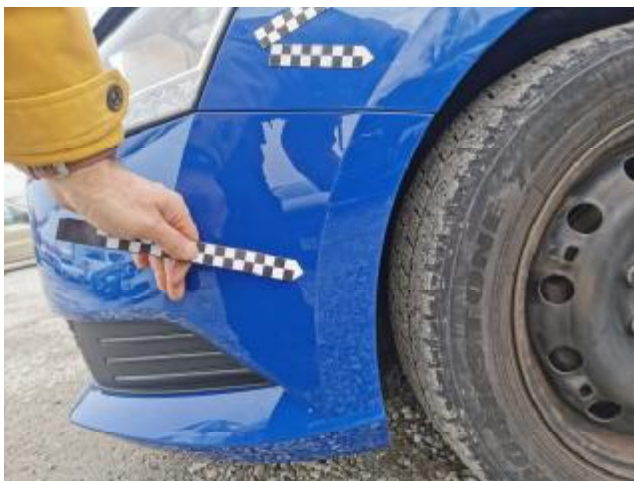
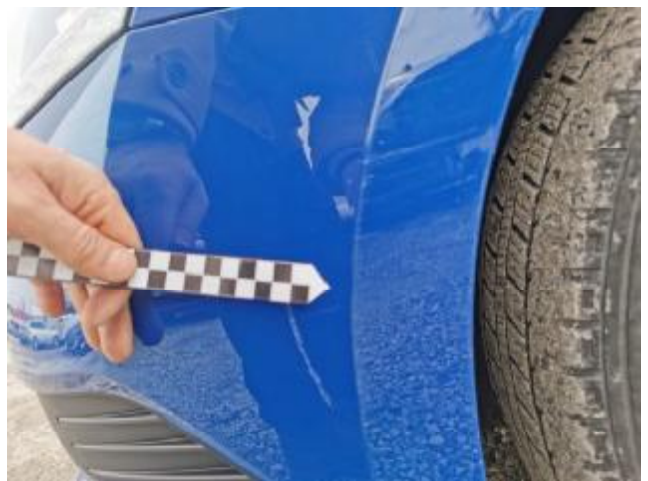
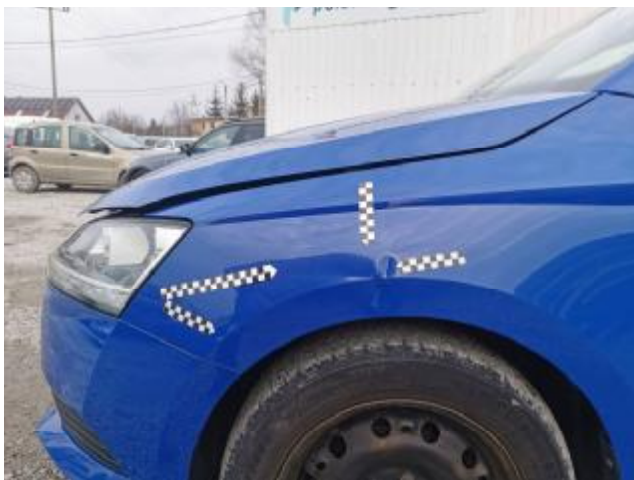
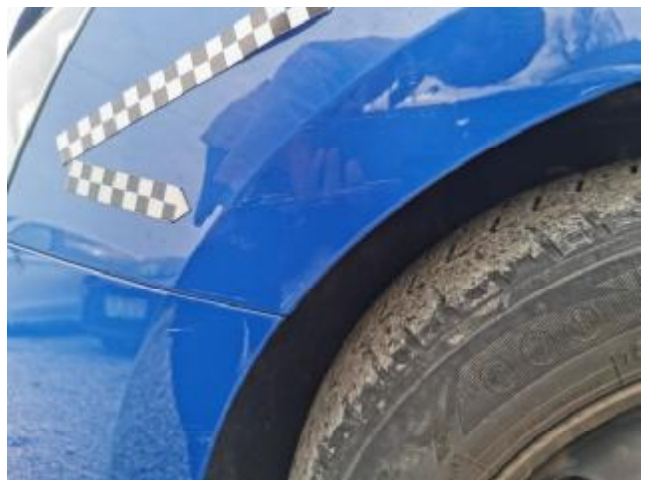
ZDJĘCIA USZKODZEŃ

| L.p. | Nazwa elementu | L / P | Rodzaj uszkodzenia | Opis | Fot. nr |
|---|---|---|---|---|---|
| 1 | Błotnik przedni | L | Wgnieciony z zarysowaniami powłoki lakierowej | | |
| 2 | Drzwi boczne przednie | P | Odpryski powłoki lakierowej | | |
| 3 | Drzwi boczne tylne | P | Wgniecione z zarysowaniami powłoki lakierowej | | |
| 4 | Próg | P | Zarysowania powłoki lakierowej | | |
| 5 | Błotnik tylny | P | Wgnieciony z zarysowaniami powłoki lakierowej | | |

| L.p. | Nazwa elementu | L / P | Rodzaj uszkodzenia | Opis | Fot. nr |
|---|---|---|---|---|---|
| 1 | Zderzak przedni | | Pęknięty | | |
| 2 | Zderzak tylny | | Pęknięty | Zarysowanie, wgniecenie | |
| 3 | Szyba przednia | | Odpryski warstwy zewnętrznej | | |
