# OPINIA TECHNICZNA

## DANE IDENTYFIKACYJNE POJAZDU

| Marka: | <b>IVECO</b> | Nr rejestracyjny: | <b>ST1088W</b> |
| Model pojazdu: | <b>AS 440 S49 S-Way MR`20 E6d 18.0t</b> | Nr Info-Ekspert: | <b>142-14687</b> |

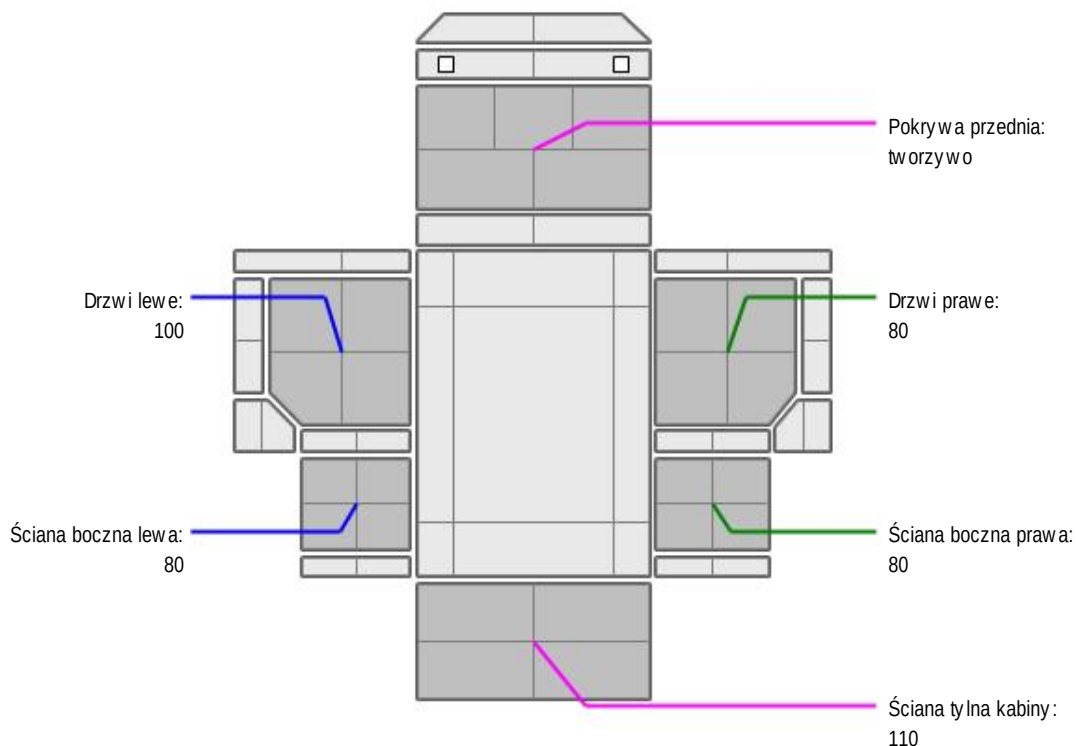
### KABINA KIEROWCY – Opis powłoki lakierowej

| L.p. | Nazwa elementu | L / P | Grubość powłoki [μm] | Opis |
| 1 | Pokrywa przednia | | tworzywo | |
| 2 | Drzwi | L | 100 | |
| 3 | Ściana boczna | L | 80 | |
| 4 | Drzwi | P | 80 | |
| 5 | Ściana boczna | P | 80 | |
| 6 | Ściana tylna kabiny | | 110 | |
