Wycena pojazdu numer: 314/05/2025/KC

Zadanie: Określenie wartości rynkowej pojazdu

Marka: **BMW**

Model pojazdu: **320 Touring Diesel Mild Hybrid MR`22 E6d/e G21**

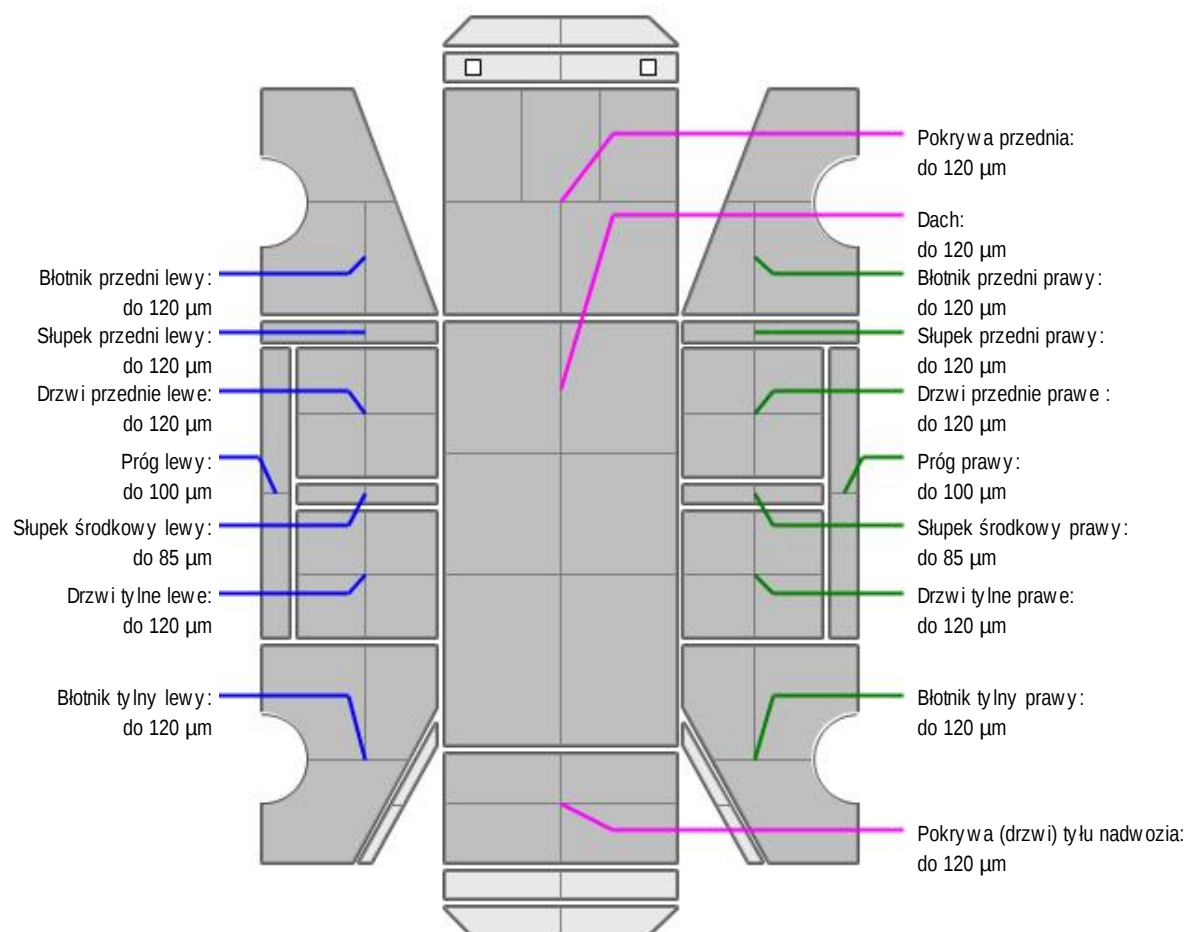
## NADWOZIE – Opis powłoki lakierowej

**III. Karoseria / nadwozie.**  
Grubość powłoki lakierowej do 120 µm na wszystkich elementach karoserii (poszyć z materiałów metalowych) podlegających lakierowaniu.

| L.p. | Nazwa elementu | L / P | Grubość powłoki [ $\mu\text{m}$ ] | Opis |
