Wycena pojazdu numer: 32/05/2025/MW

Zadanie: Ocena stanu technicznego i określenie wartości rynkowej pojazdu

Marka: **BMW**

Model pojazdu: **118 Diesel MR`19 E6d F40**

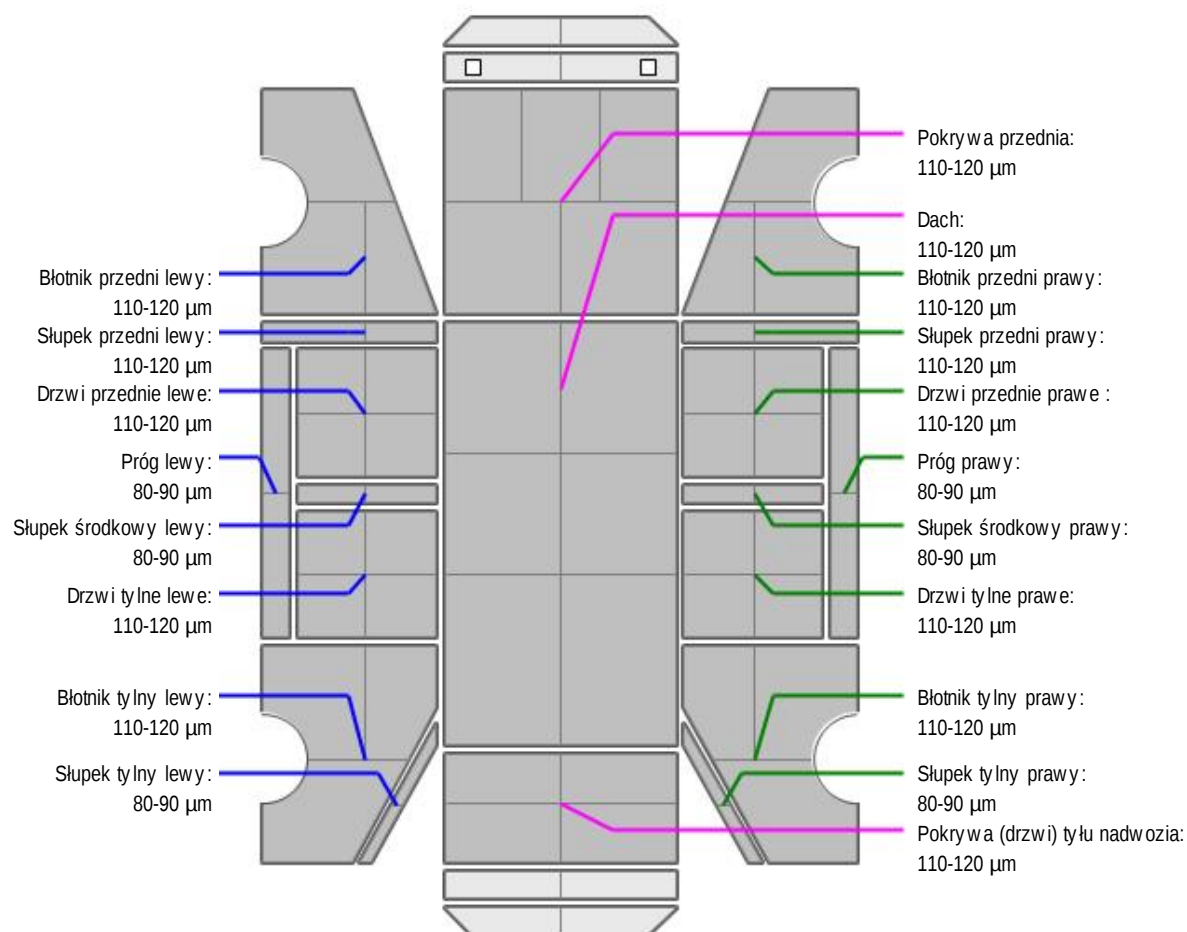
## NADWOZIE – Opis powłoki lakierowej

Grubość powłoki lakierowej rzędu 80 - 120 µm na pozostałych elementach karoserii (poszyć z materiałów metalowych) podlegających lakierowaniu.

| L.p. | Nazwa elementu | L / P | Grubość powłoki [µm] | Opis |
