**Wycena pojazdu numer: 02/03/2025/MW**

Zadanie: Ocena stanu technicznego i określenie wartości rynkowej pojazdu

Marka: **IVECO**

Model pojazdu: **70C18H Daily HI-MATIC MR`22 E6e 7.2t**

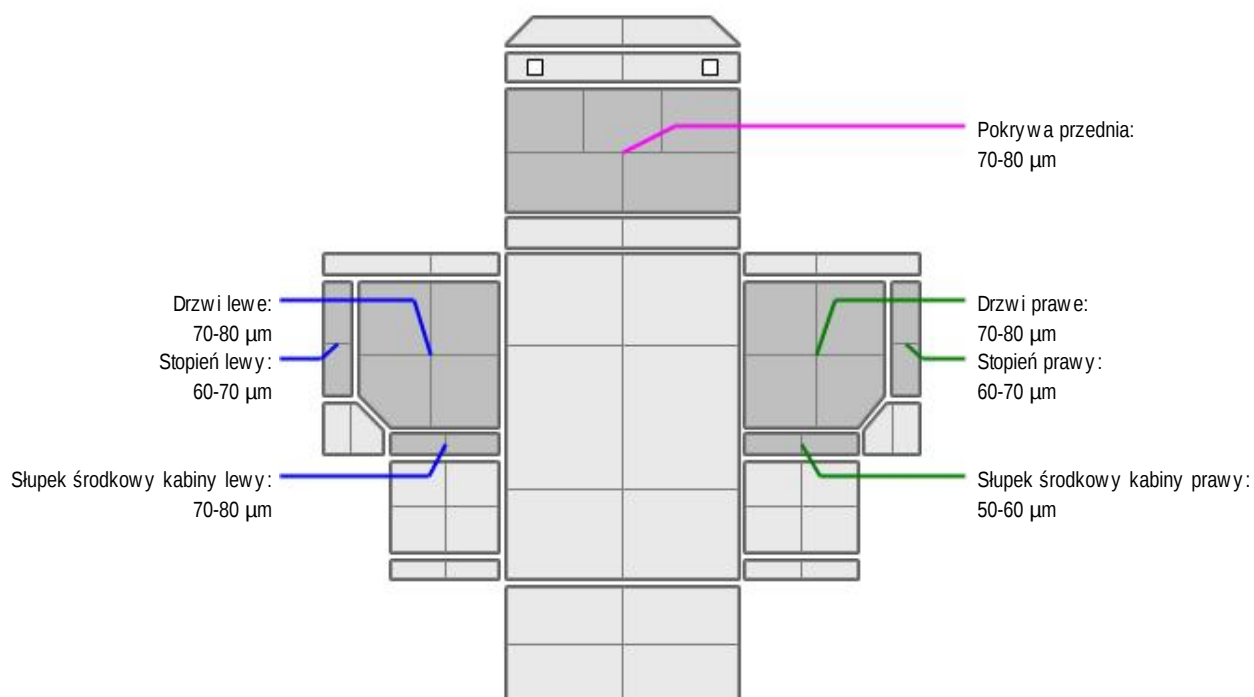
### KABINA KIEROWCY – Opis powłoki lakierowej

| L.p. | Nazwa elementu | L / P | Grubość powłoki [ $\mu\text{m}$ ] | Opis |
| 1 | Pokrywa przednia | | 70-80 $\mu\text{m}$ | |
| 2 | Drzwi | L | 70-80 $\mu\text{m}$ | |
| 3 | Stopień | L | 60-70 $\mu\text{m}$ | |
| 4 | Słupek środkowy kabiny | L | 70-80 $\mu\text{m}$ | |
| 5 | Drzwi | P | 70-80 $\mu\text{m}$ | |
| 6 | Stopień | P | 60-70 $\mu\text{m}$ | |
| 7 | Słupek środkowy kabiny | P | 50-60 $\mu\text{m}$ | |
