## Poglądowy raport stanu technicznego

Zadanie: Ocena stanu technicznego i określenie wartości rynkowej pojazdu

| DANE IDENTYFIKACYJNE POJAZDU | | Dane: [O] IV-2025 | |
|---|---|---|---|
| Rodzaj pojazdu: | <b>Samochód osobowy</b> | VIN: | <b>T M B A H 7 N P 8 L 7 0 5 7 0 7 0</b> |
| Model pojazdu: | <b>Superb III 2.0 TDI MR`20 E6d</b> | Nr Info-Ekspert: | <b>034-04359</b> |

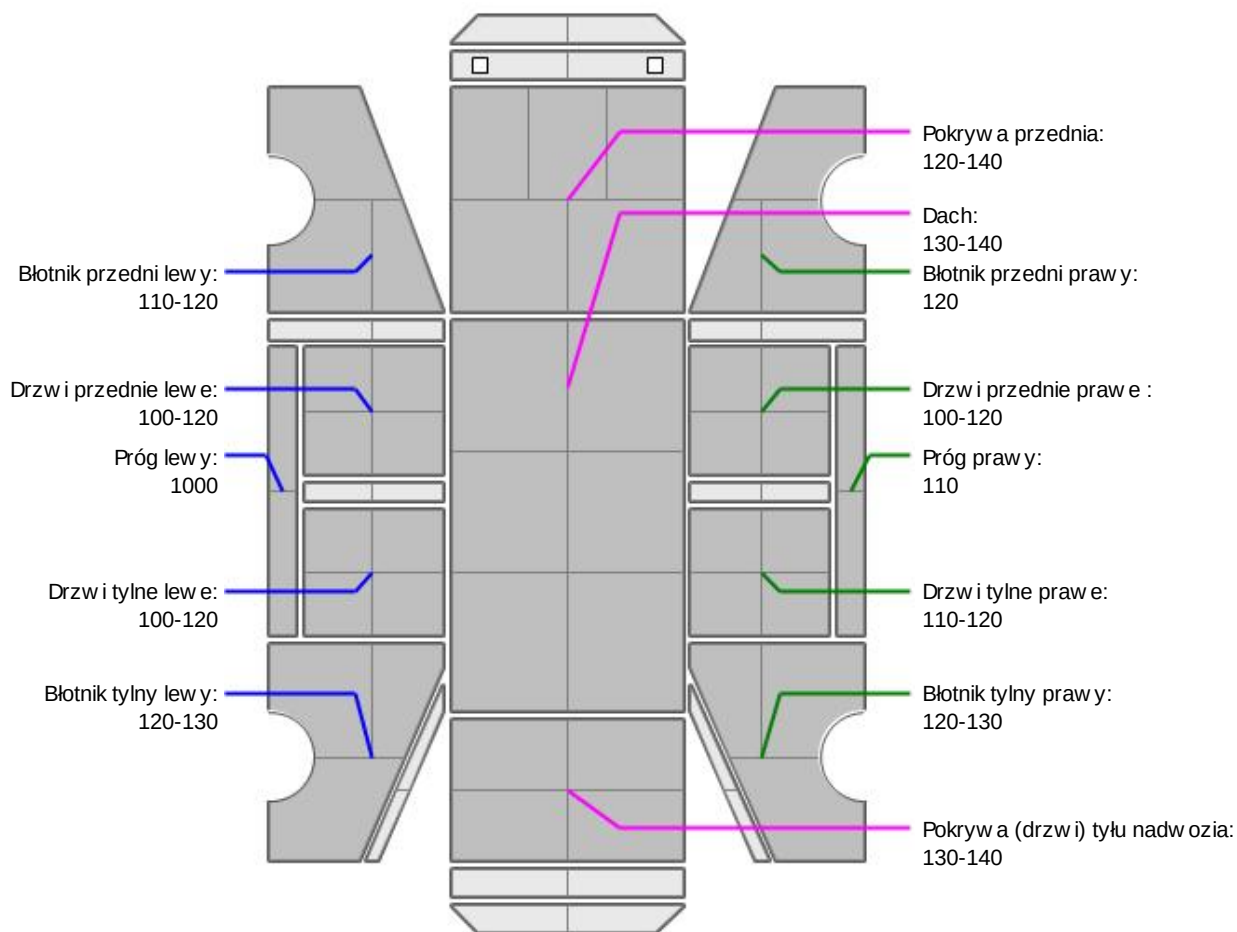
**KABINA KIEROWCY – Opis powłoki lakierowej**

| L.p. | Nazwa elementu | L / P | Grubość powłoki [μm] | Opis |
| 1 | Pokrywa przednia | | 120-140 | |
| 2 | Dach | | 130-140 | |
| 3 | Błotnik przedni | L | 110-120 | |
| 4 | Próg | L | 1000 | |
| 5 | Drzwi przednie | L | 100-120 | |
| 6 | Drzwi tylne | L | 100-120 | |
| 7 | Błotnik tylny | L | 120-130 | |
| 8 | Błotnik przedni | P | 120 | |
| 9 | Próg | P | 110 | |
| 10 | Drzwi przednie | P | 100-120 | |
| 11 | Drzwi tylne | P | 110-120 | |
| 12 | Błotnik tylny | P | 120-130 | |
| 13 | Pokrywa (drzwi) tyłu nadwozia | | 130-140 | |

Podane przedziały grubości powłoki lakierowej, dotyczą punktów pomiarowych. Nie mogą być traktowane jako gwarancja, że grubość powłoki lakierowej w innych punktach nie wykracza poza te przedziały. Pomiar powłoki lakierowej został wykonany urządzeniem będącym w posiadaniu rzeczoznawcy. Pomiar wykonany innym przyrządem może się różnić.
