Nr zlecenia: 96/24/03/2025/Santander Remarketing ECR

Poglądowy Raport Stanu Technicznego

Zadanie: Ocena stanu technicznego i określenie wartości rynkowej pojazdu

Rodzaj pojazdu:	Samochód osobowy	VIN:	NMTBZ3BE90R054076
Marka:	TOYOTA	Nr rejestracyjny:	PO8RL08
Model pojazdu:	Corolla 1.8 Hybrid MR`19 E6	Nr Info-Ekspert:	037-03194
Wersja:	Comfort e-CVT	Rok produkcji:	2020

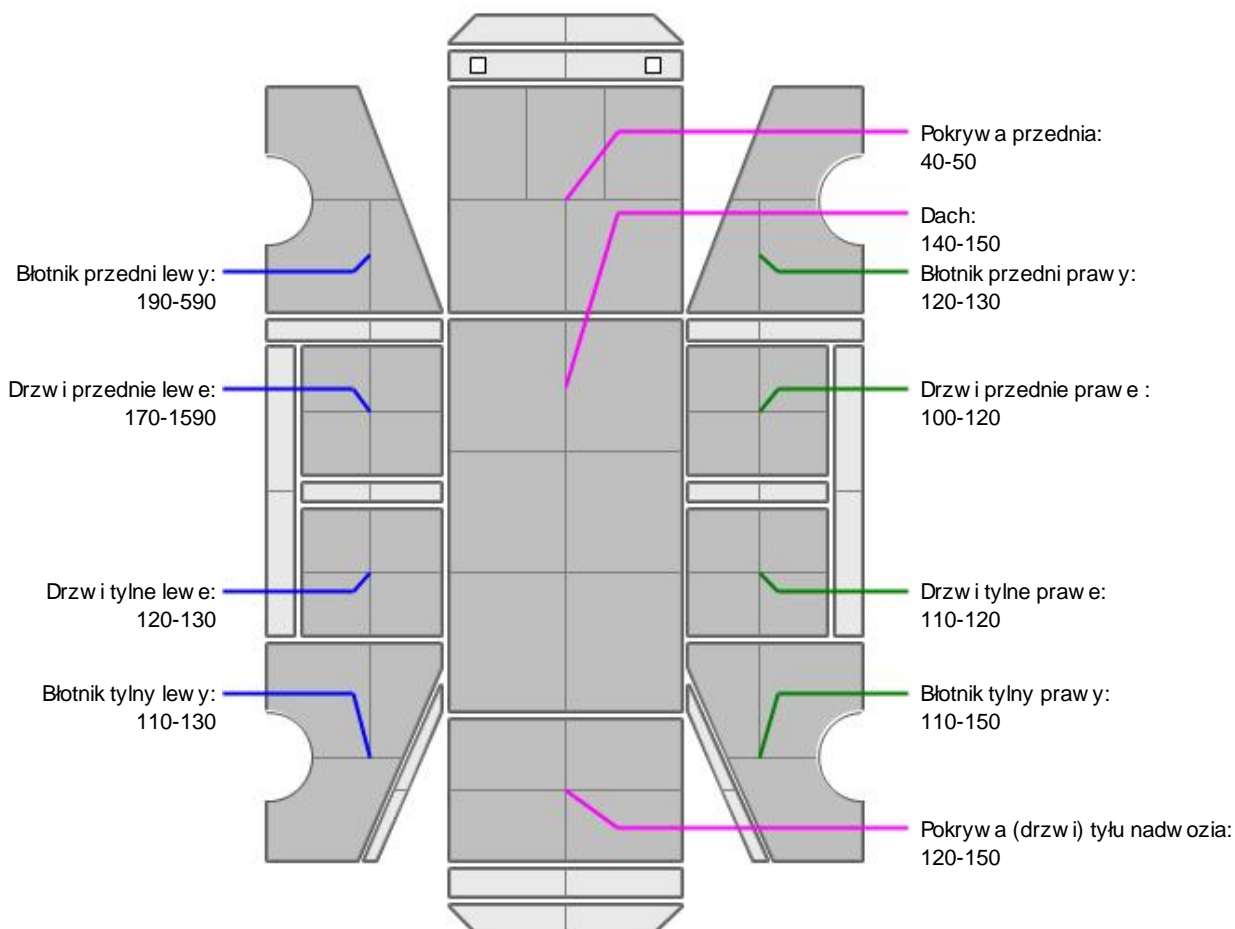
KABINA KIEROWCY – Opis powłoki lakierowej

L.p.	Nazwa elementu	L / P	Grubość powłoki [μm]	Opis
1	Pokrywa przednia		40-50	
2	Dach		140-150	
3	Błotnik przedni	L	190-590	
4	Drzwi przednie	L	170-1590	
5	Drzwi tylne	L	120-130	
6	Błotnik tylny	L	110-130	
7	Błotnik przedni	P	120-130	
8	Drzwi przednie	P	100-120	
9	Drzwi tylne	P	110-120	
10	Błotnik tylny	P	110-150	
11	Pokrywa (drzwi) tyłu nadwozia		120-150

Podane przedziały grubości powłoki lakierowej, dotyczą punktów pomiarowych. Nie mogą być traktowane jako gwarancja, że grubość powłoki lakierowej w innych punktach nie wykracza poza te przedziały. Pomiar powłoki lakierowej został wykonany urządzeniem budowlanym w posiadaniu rzeczoznawcy. Pomiar wykonany innym przyrządem może się różnić.
