Wycena pojazdu numer: 346/06/2025/KC

Zadanie: Określenie wartości rynkowej pojazdu

Marka: IVECO

Model pojazdu: 35-180 Daily MR`22 E6 3.5t

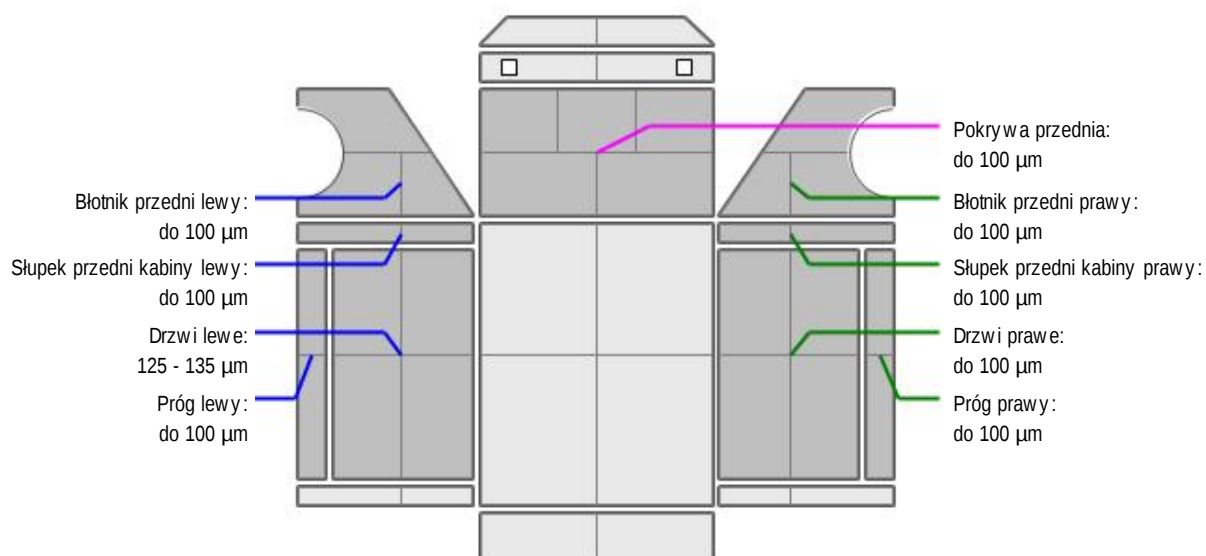
**KABINA KIEROWCY – Opis powłoki lakierowej**

| L.p. | Nazwa elementu | L / P | Grubość powłoki<br>[ $\mu\text{m}$ ] | Opis |
| 1 | Pokrywa przednia | | do 100 $\mu\text{m}$ | |
| 2 | Błotnik przedni | L | do 100 $\mu\text{m}$ | |
| 3 | Próg | L | do 100 $\mu\text{m}$ | |
| 4 | Słupek przedni kabiny | L | do 100 $\mu\text{m}$ | |
| 5 | Drzwi | L | 125 - 135 $\mu\text{m}$ | |
| 6 | Błotnik przedni | P | do 100 $\mu\text{m}$ | |
| 7 | Próg | P | do 100 $\mu\text{m}$ | |
| 8 | Słupek przedni kabiny | P | do 100 $\mu\text{m}$ | |
| 9 | Drzwi | P | do 100 $\mu\text{m}$ | |
