**Wycena pojazdu numer: 87/02/2025/KC**

Zadanie: Okre lenie warto ci rynkowej pojazdu

Rodzaj pojazdu: **Samochód osobowy**Marka: **BMW**Model pojazdu: **320 Touring Diesel Mild Hybrid MR`22 E6d/e G21**Wersja: **xDrive Steptronic**VIN: **W B A 3 1 F Z 0 X 0 F N 4 1 4 3 7**Nr rejestracyjny: **PZ2T056**Nr Info-Ekspert: **003-06236**Rok produkcji: **2022**

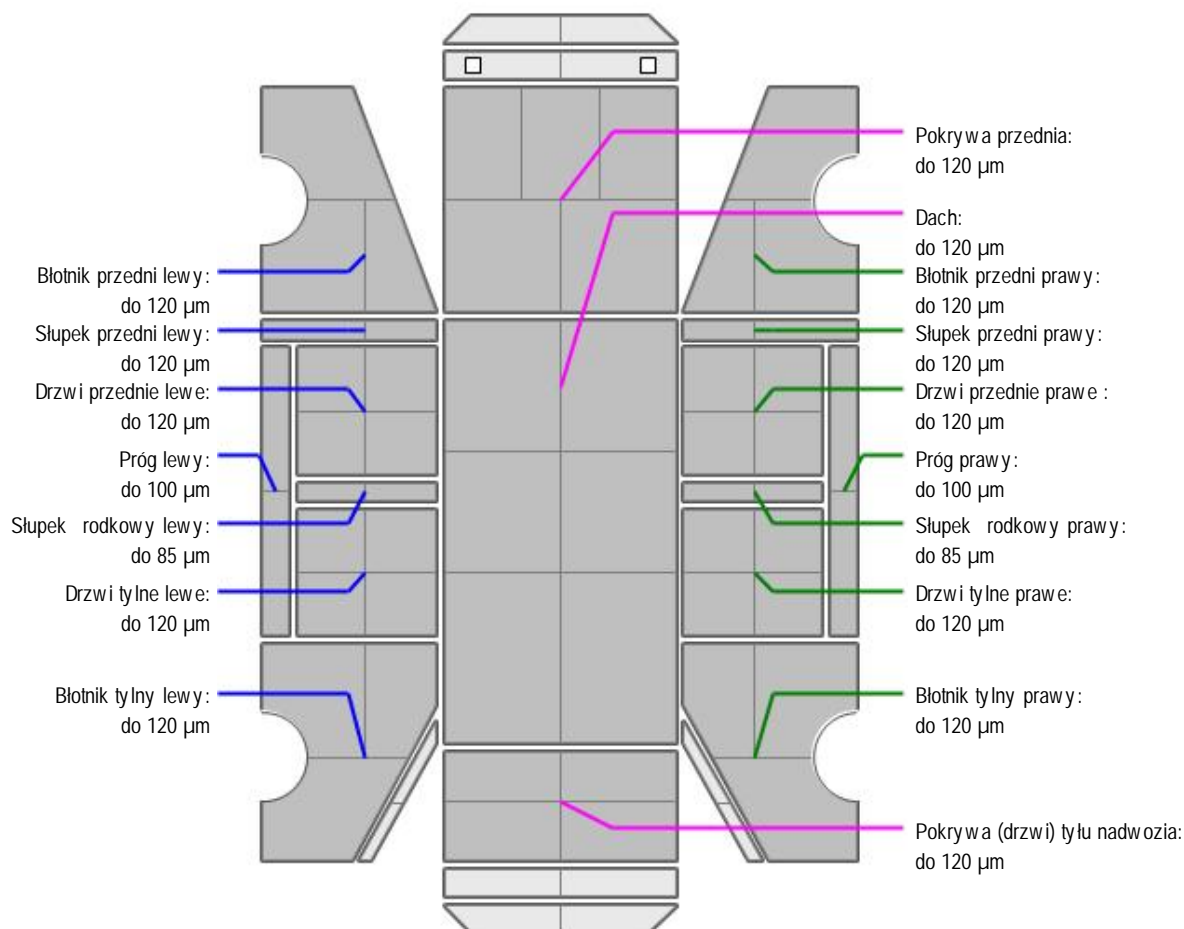
### NADWOZIE – Opis powłoki lakierowej

L.p.	Nazwa elementu	L / P	Grubość powłoki [µm]	Opis
1	Pokrywa przednia		do 120 µm	
2	Dach		do 120 µm	
3	Błotnik przedni	L	do 120 µm	
4	Próg	L	do 100 µm	
5	Słupek przedni	L	do 120 µm	
6	Drzwi przednie	L	do 120 µm	
7	Słupek rodkowy	L	do 85 µm	
8	Drzwi tylne	L	do 120 µm	
9	Błotnik tylny	L	do 120 µm	
10	Błotnik przedni	P	do 120 µm	
11	Próg	P	do 100 µm	
12	Słupek przedni	P	do 120 µm	
13	Drzwi przednie	P	do 120 µm	
14	Słupek rodkowy	P	do 85 µm	
15	Drzwi tylne	P	do 120 µm	
16	Błotnik tylny	P	do 120 µm

17	Pokrywa (drzwi) tyłu nadwozia		do 120 $\mu\text{m}$	
----	-------------------------------	--	----------------------	--
