Wycena pojazdu numer: 06/06/2025/MW

Zadanie: Ocena stanu technicznego i określenie wartości rynkowej pojazdu

Marka: **CITROËN**

Model pojazdu: **C3 IV 1.2 12V PureTech MR`20 E6.3/4**

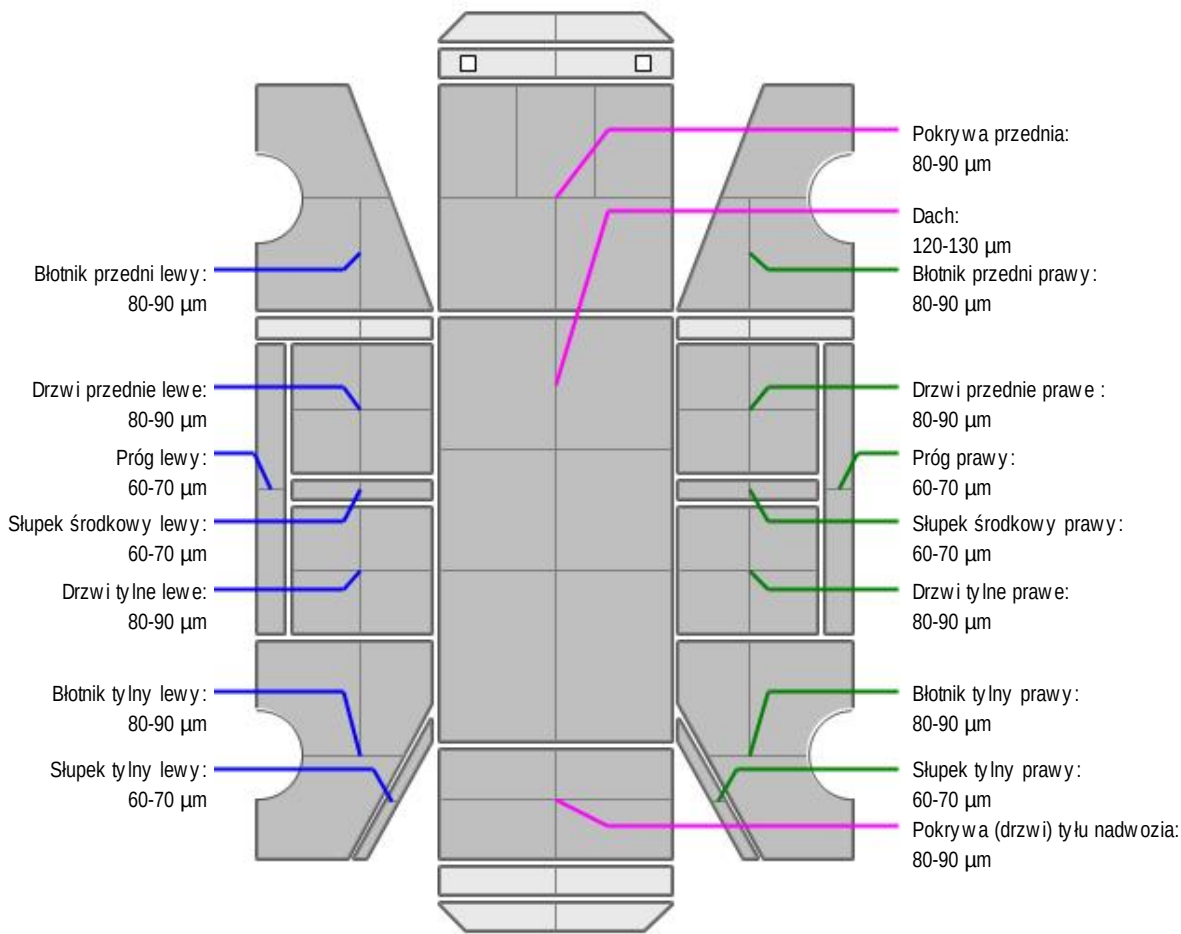
NADWOZIE – Opis powłoki lakierowej

Grubość powłoki lakierowej rzędu 60 - 130  $\mu\text{m}$  na wszystkich elementach karoserii (poszyć z materiałów metalowych) podlegających lakierowaniu.

| L.p. | Nazwa elementu | L / P | Grubość powłoki [µm] | Opis |
