Wycena pojazdu numer: 13/03/2025/MW

Zadanie: Ocena stanu technicznego i określenie wartości rynkowej pojazdu

Marka: **AUDI**

Model pojazdu: **A4 35 TFSI MR`20 E6d B9**

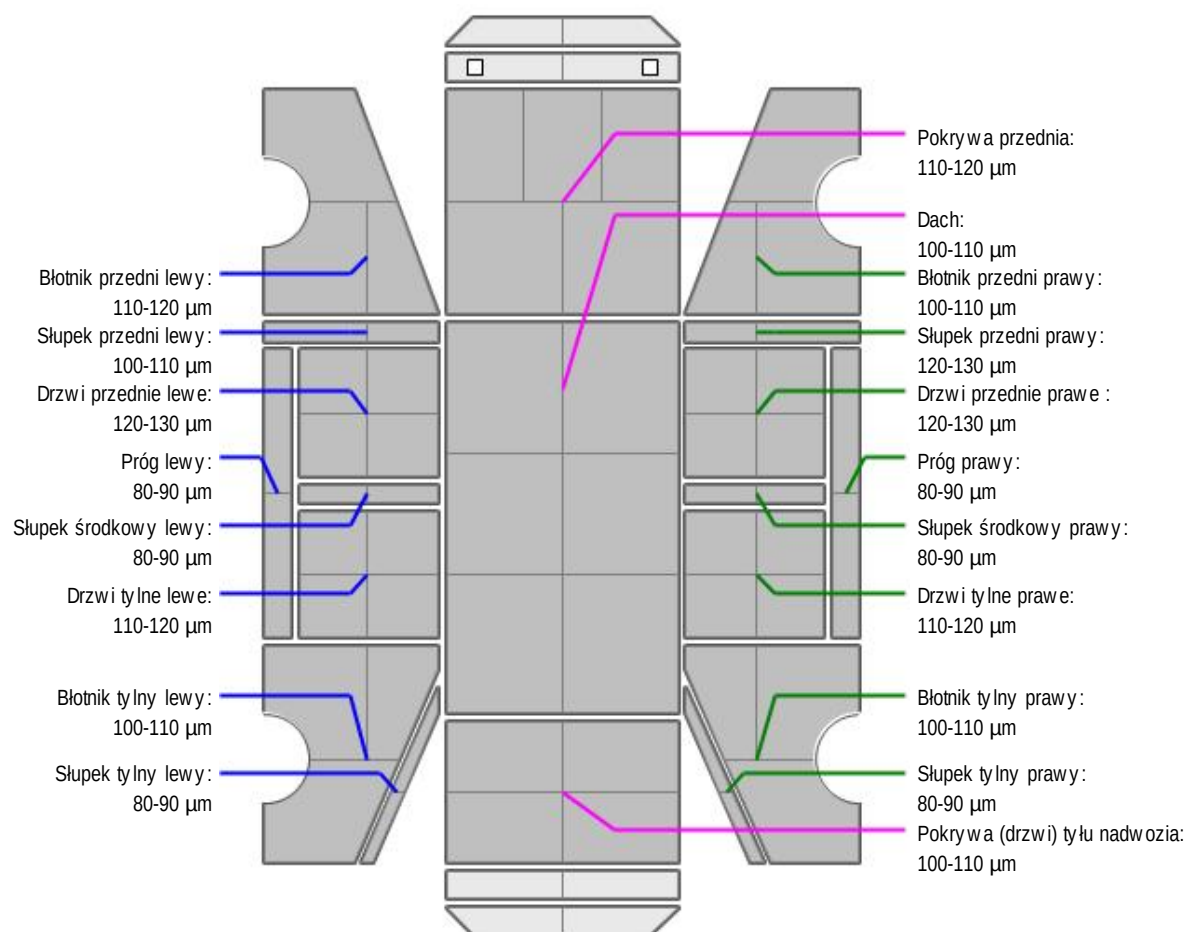
**KABINA KIEROWCY – Opis powłoki lakierowej**

| L.p. | Nazwa elementu | L / P | Grubość powłoki [µm] | Opis |
| 1 | Pokrywa przednia | | 110-120 µm | |
| 2 | Dach | | 100-110 µm | |
| 3 | Błotnik przedni | L | 110-120 µm | |
| 4 | Próg | L | 80-90 µm | |
| 5 | Słupek przedni | L | 100-110 µm | |
| 6 | Drzwi przednie | L | 120-130 µm | |
| 7 | Słupek środkowy | L | 80-90 µm | |
| 8 | Drzwi tylne | L | 110-120 µm | |
| 9 | Błotnik tylny | L | 100-110 µm | |
| 10 | Słupek tylny | L | 80-90 µm | |
| 11 | Błotnik przedni | P | 100-110 µm | |
| 12 | Próg | P | 80-90 µm | |
| 13 | Słupek przedni | P | 120-130 µm | |
| 14 | Drzwi przednie | P | 120-130 µm | |
| 15 | Słupek środkowy | P | 80-90 µm | |
| 16 | Drzwi tylne | P | 110-120 µm | |
| 17 | Błotnik tylny | P | 100-110 µm | |
| 18 | Słupek tylny | P | 80-90 µm | |

| 19 | Pokrywa (drzwi) tyłu nadwozia | | 100-110 µm | |
