## Poglądowy Raport Stanu Technicznego

Zadanie: Ocena stanu technicznego i określenie wartości rynkowej pojazdu

| DANE IDENTYFIKACYJNE POJAZDU | | Dane: [T] III-2025 | |
|---|---|---|---|
| Marka: | BMW | Nr rejestracyjny: | LU182NH |
| Model pojazdu: | X1 1.5 MR`19 E6d F48 | Nr Info-Ekspert: | 003-05964 |

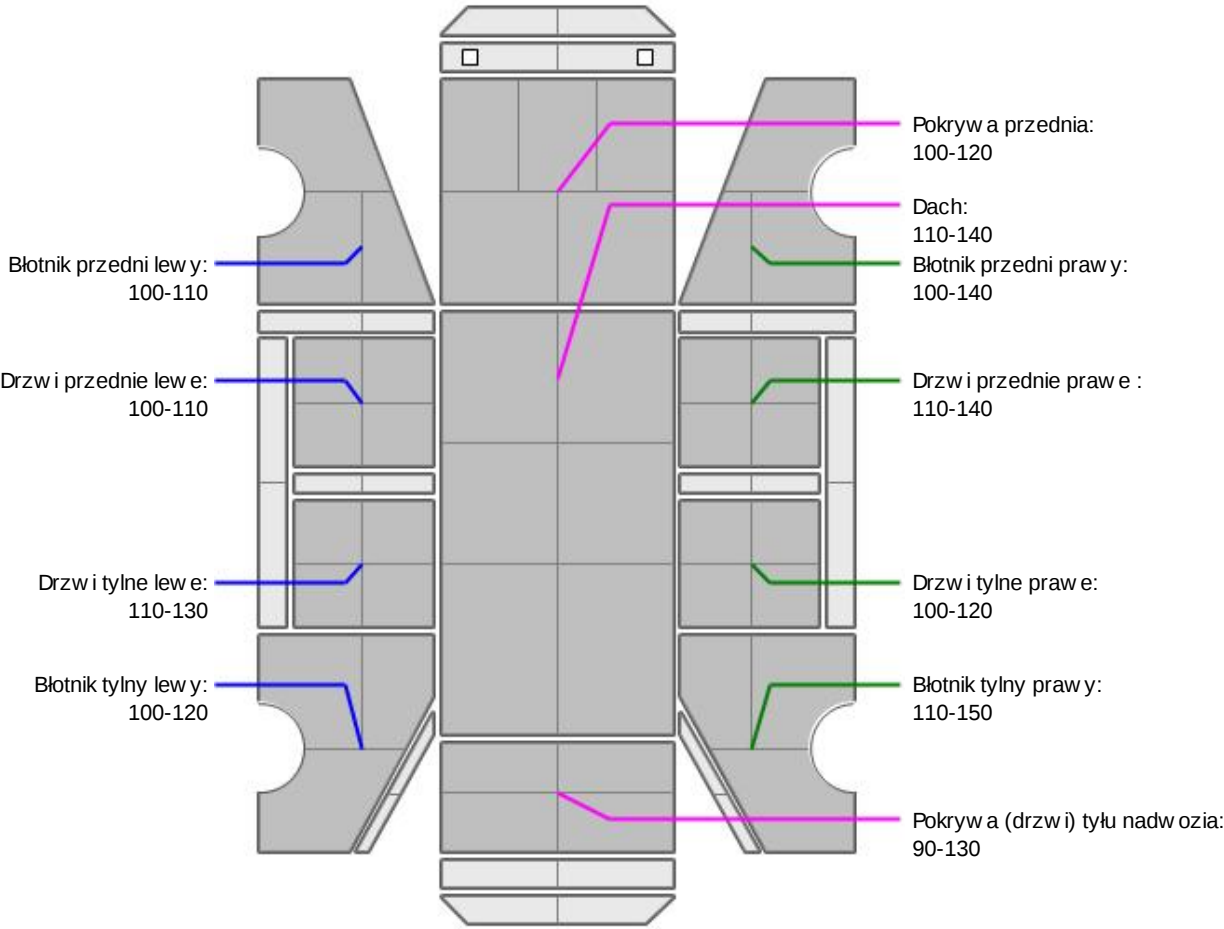
| L.p. | Nazwa elementu | L / P | Grubość powłoki [µm] | Opis |
| 1 | Pokrywa przednia | | 100-120 | |
| 2 | Dach | | 110-140 | |
| 3 | Błotnik przedni | L | 100-110 | |

| 4 | Drzwi przednie | L | 100-110 | |
| 5 | Drzwi tylne | L | 110-130 | |
| 6 | Błotnik tylny | L | 100-120 | |
| 7 | Błotnik przedni | P | 100-140 | |
| 8 | Drzwi przednie | P | 110-140 | |
| 9 | Drzwi tylne | P | 100-120 | |
| 10 | Błotnik tylny | P | 110-150 | |
| 11 | Pokrywa (drzwi) tyłu nadwozia | | 90-130 | |

Podane przedziały grubości powłoki lakierowej, dotyczą punktów pomiarowych. Nie mogą być traktowane jako gwarancja, że grubość powłoki lakierowej w innych punktach nie wykracza poza te przedziały. Pomiar powłoki lakierowej został wykonany urządzeniem będącym w posiadaniu rzeczoznawcy. Pomiar wykonany innym przyrządem może się różnić.
