## Poglądowy raport stanu technicznego

Zadanie: Ocena stanu technicznego i określenie wartości rynkowej pojazdu

| DANE IDENTYFIKACYJNE POJAZDU | | Dane: [O] IV-2025 | |
|---|---|---|---|
| Marka: | AUDI | Nr rejestracyjny: | NO5058X |
| Model pojazdu: | A6 Avant Quattro 40 TDi MR`18 E6 C8 | Nr Info-Ekspert: | 002-03458 |

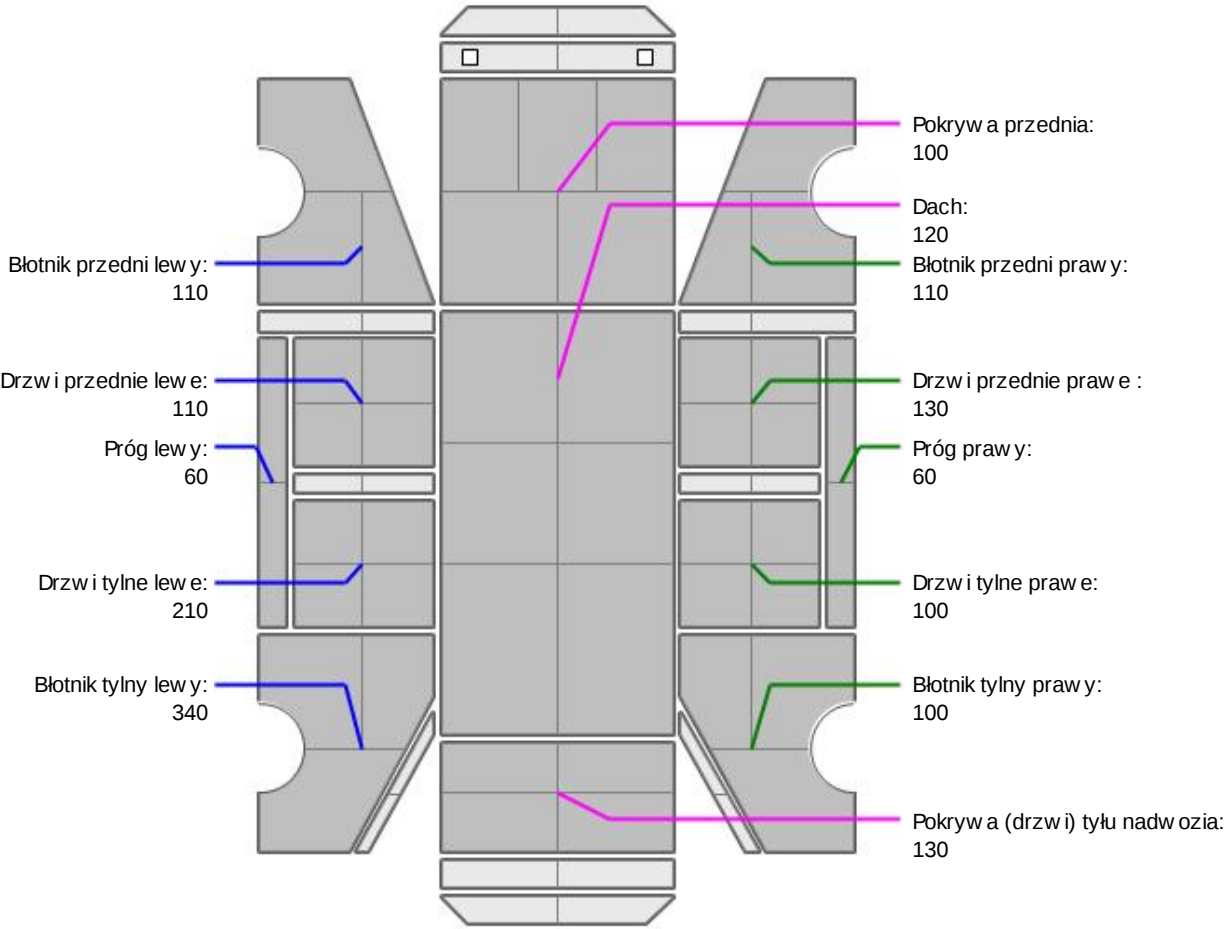
NADWOZIE – Opis powłoki lakierowej

| L.p. | Nazwa elementu | L / P | Grubość powłoki [µm] | Opis |
| 1 | Pokrywa przednia | | 100 | |
| 2 | Dach | | 120 | |
| 3 | Błotnik przedni | L | 110 | |
| 4 | Próg | L | 60 | |
| 5 | Drzwi przednie | L | 110 | |
| 6 | Drzwi tylne | L | 210 | |
| 7 | Błotnik tylny | L | 340 | |
| 8 | Błotnik przedni | P | 110 | |
| 9 | Próg | P | 60 | |
| 10 | Drzwi przednie | P | 130 | |
| 11 | Drzwi tylne | P | 100 | |
| 12 | Błotnik tylny | P | 100 | |
| 13 | Pokrywa (drzwi) tyłu nadwozia | | 130 | |
