## EKSPERTYZA POJAZDU

| Nr zlecenia | VHS00186/25 |

| Model | TUCSON |
| Numer rejestracyjny | WU8904R |

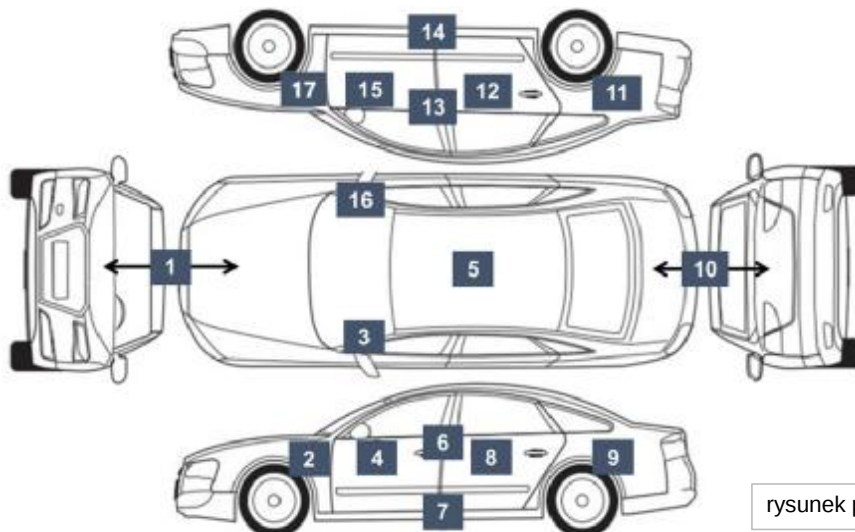
rysunek pojazdu poglądowy

Wykonano pomiar ręczny grubości powłoki lakierowej [μm]

| NUMER I NAZWA ELEMENTU | PRZEDZIAŁ GRUBOŚCI POWŁOKI |
|---|---|
| 1. POKRYWA PRZEDNIA | do 150 |
| 2. BŁOTNIK PRZEDNI LEWY | do 150 |
| 3. SŁUPEK PRZEDNI LEWY | do 150 |
| 4. DRZWI PRZEDNIE LEWE | do 150 |
| 5. DACH | do 150 |
| 6. SŁUPEK ŚRODKOWY LEWY | do 150 |
| 7. PRÓG LEWY | do 150 |
| 8. DRZWI TYLNE LEWE | do 150 |
| 9. BŁOTNIK TYLNY LEWY | do 150 |
| 10. POKRYWA TYLNA | do 150 |
| 11. BŁOTNIK TYLNY PRAWY | do 150 |
| 12. DRZWI TYLNE PRAWY | do 150 |
| 13. SŁUPEK ŚRODKOWY PRAWY | do 150 |
| 14. PRÓG PRAWY | do 150 |
| 15. DRZWI PRZEDNIE PRAWY | do 150 |
| 16. SŁUPEK PRZEDNI PRAWY | do 150 |
| 17. BŁOTNIK PRZEDNI PRAWY | do 150 |

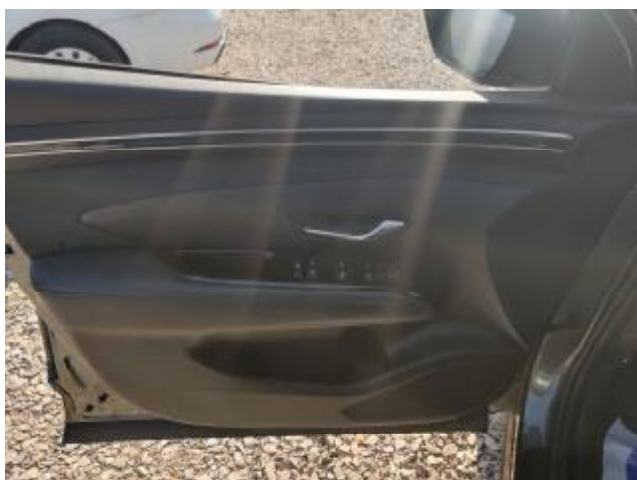
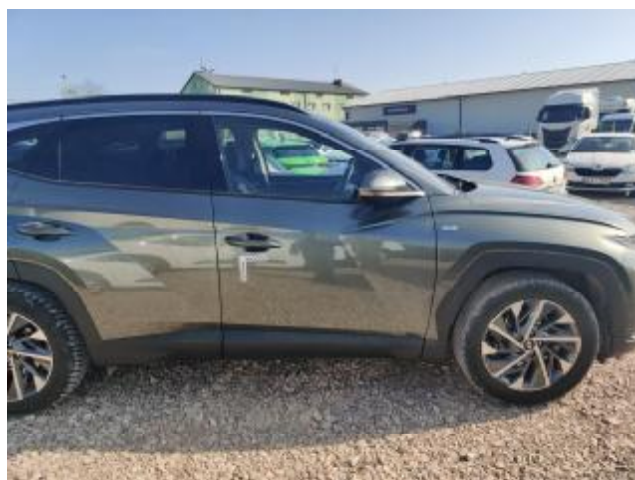
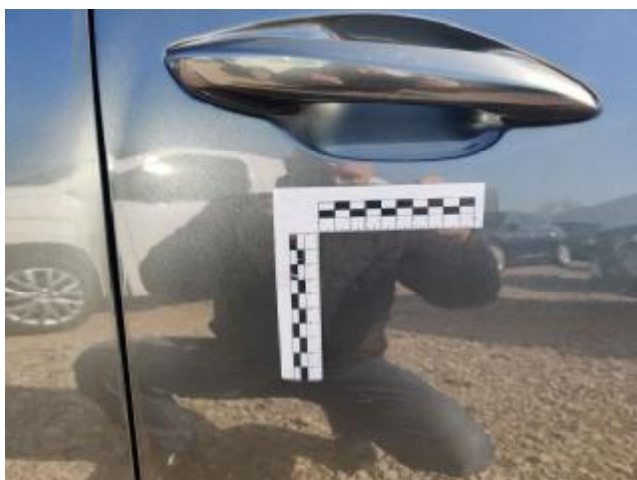
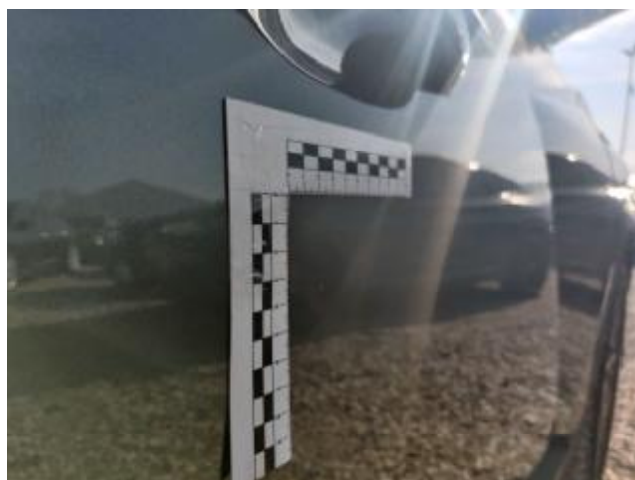
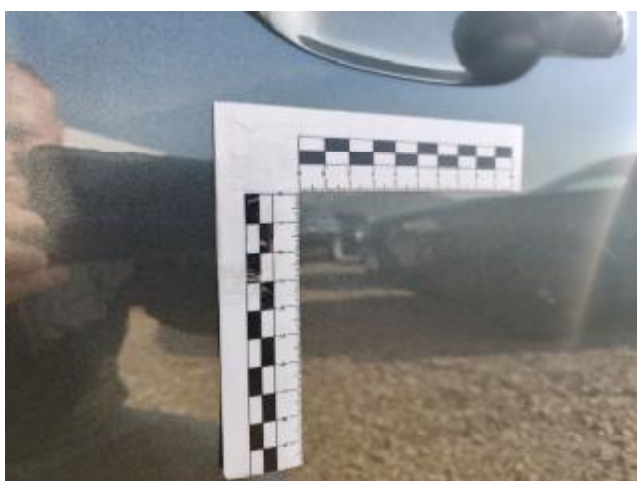
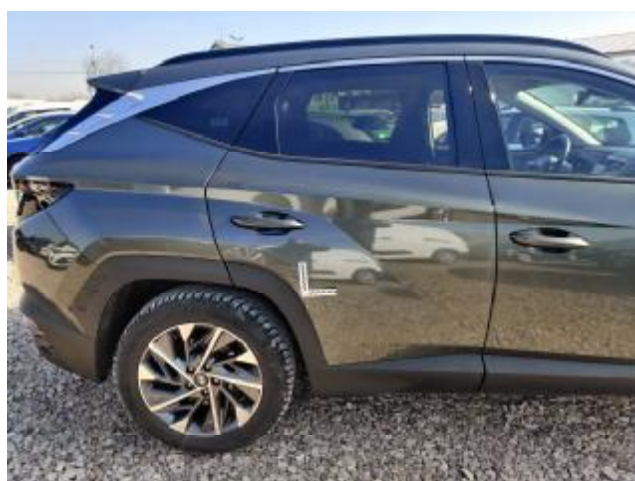
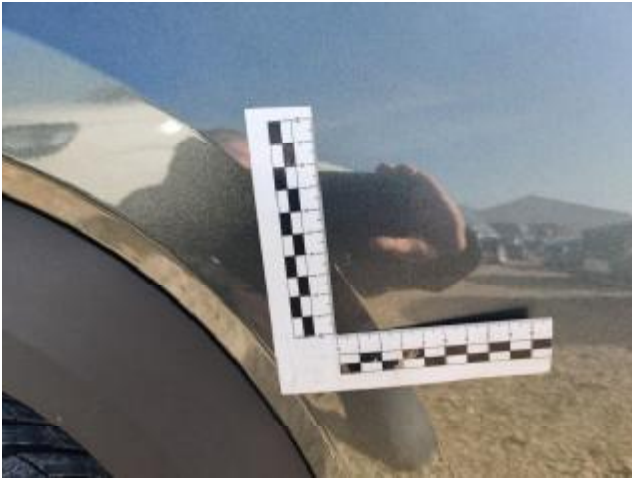
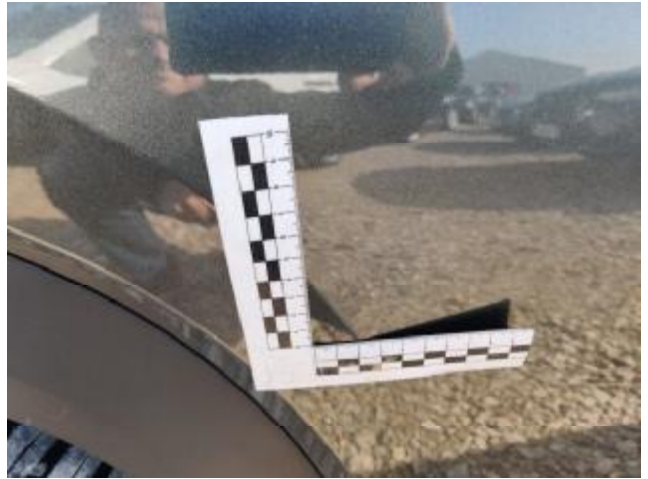
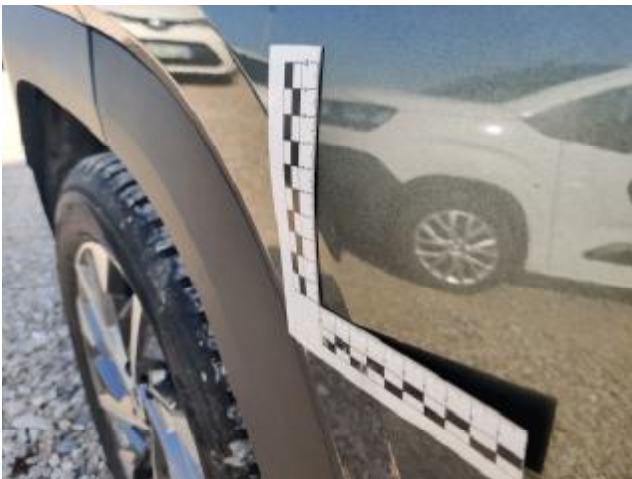
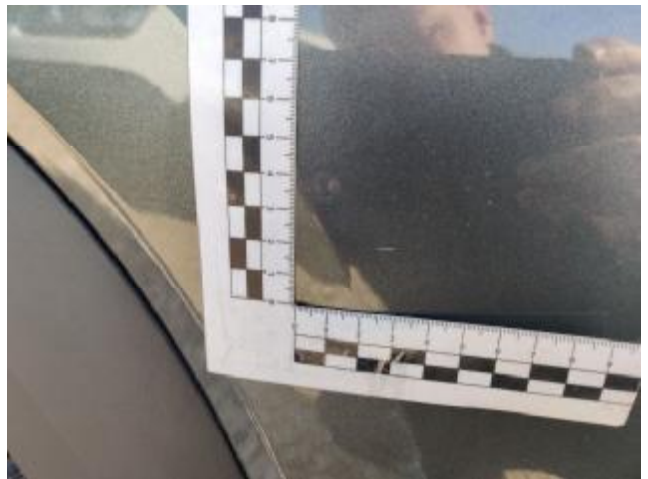
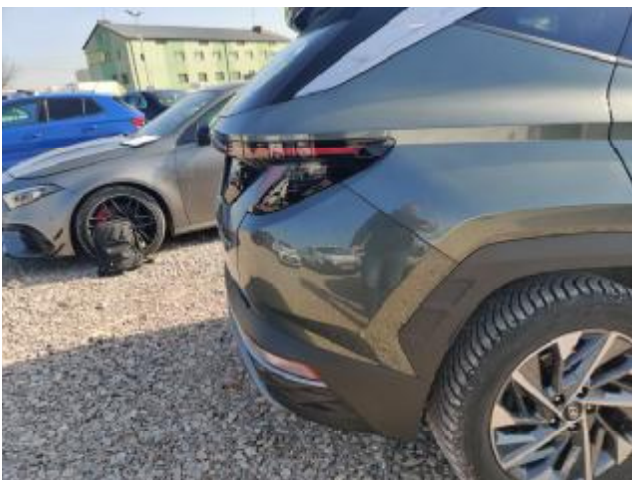
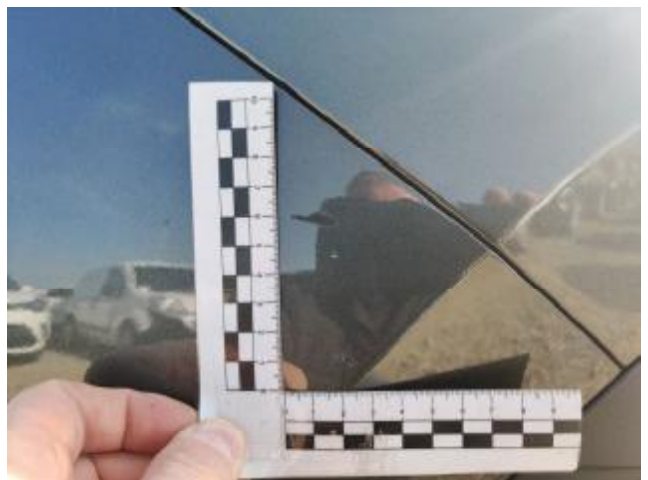
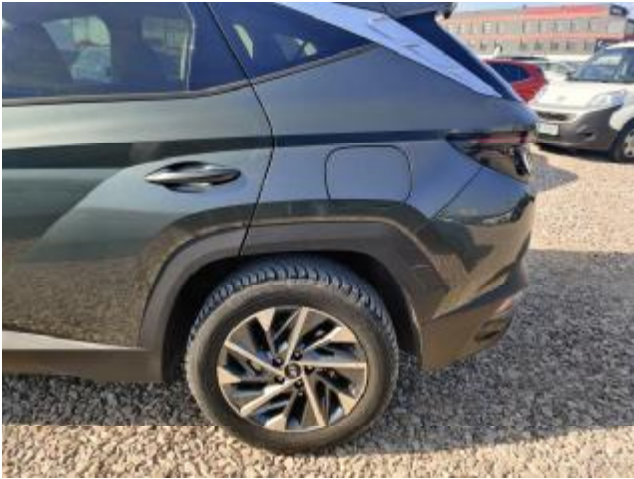
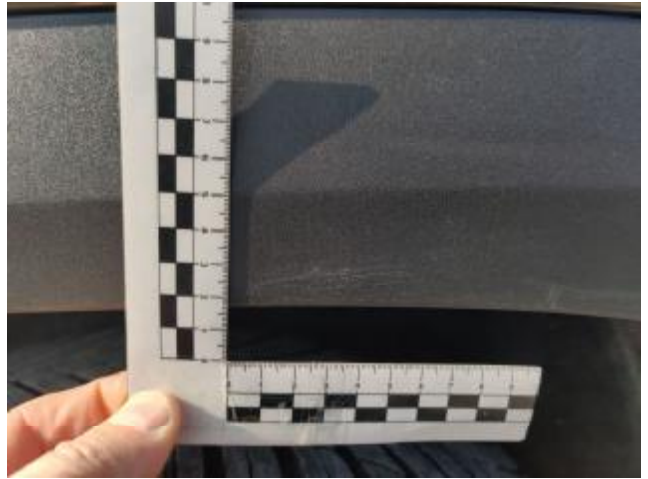
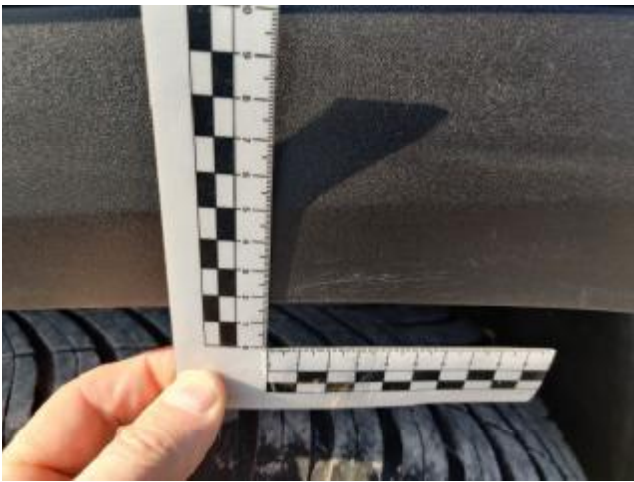
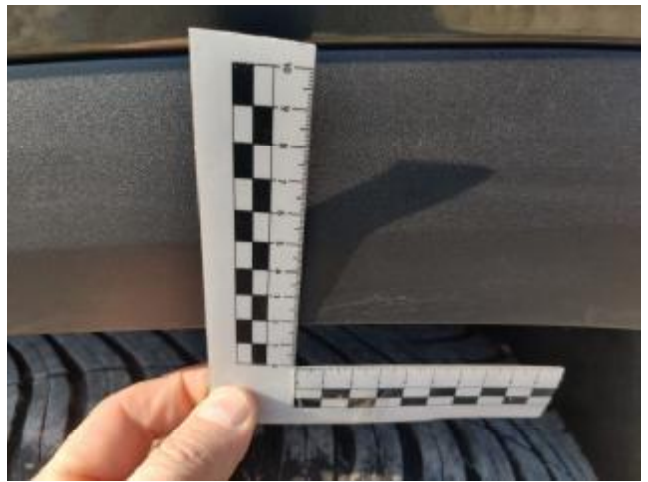
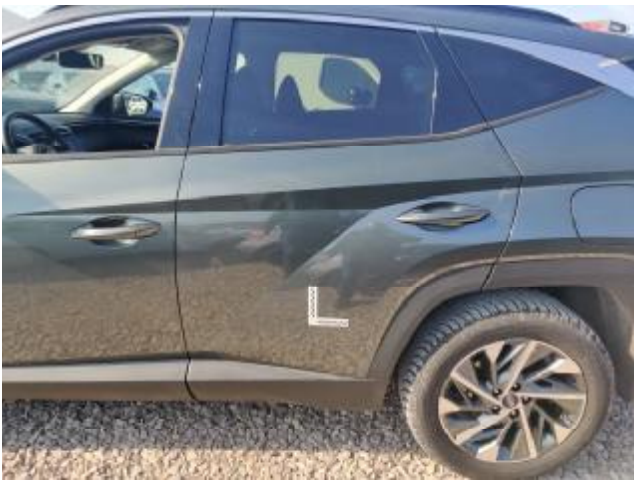
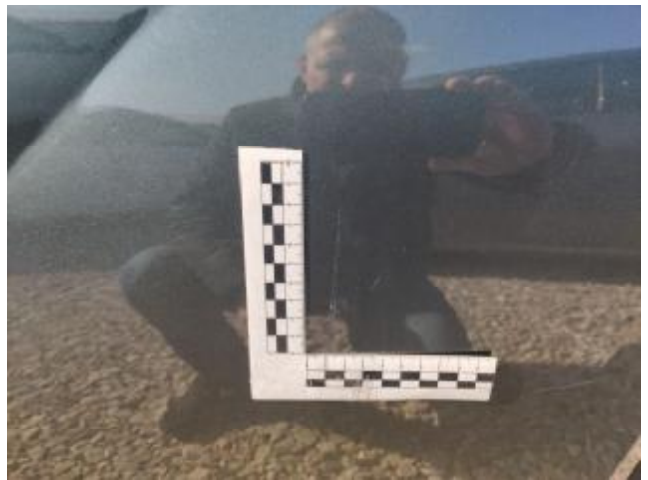
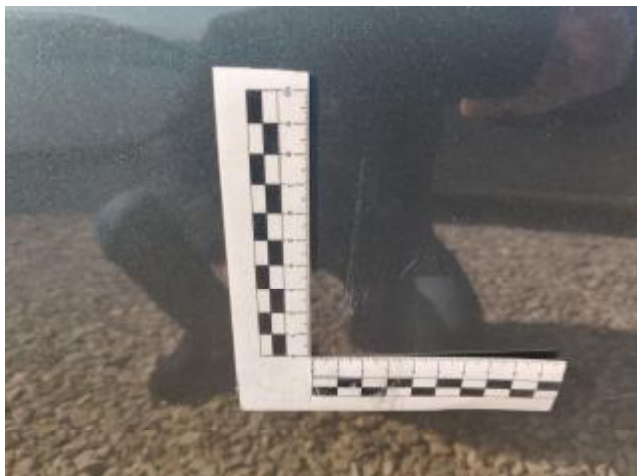
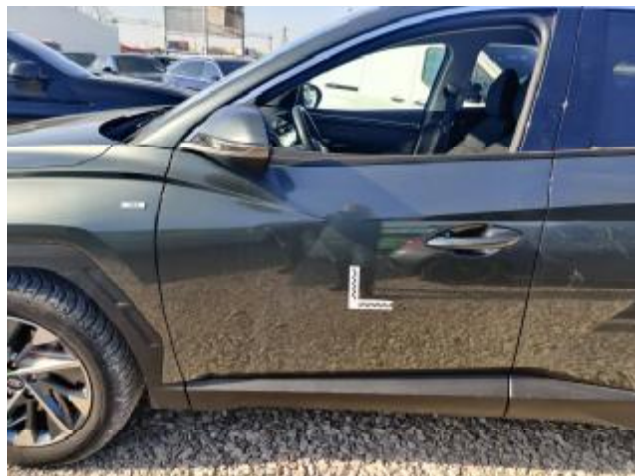
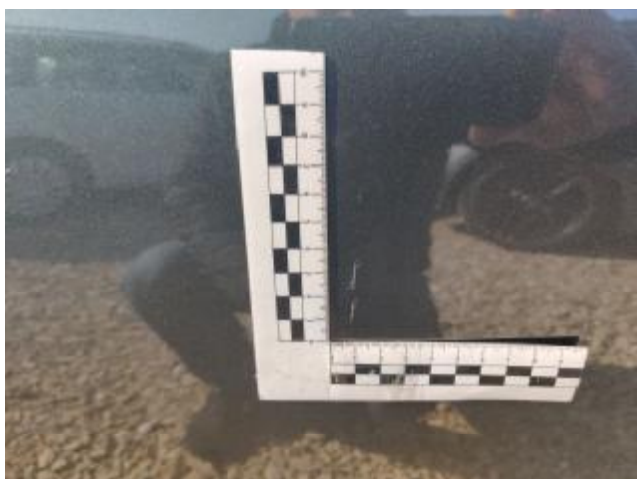
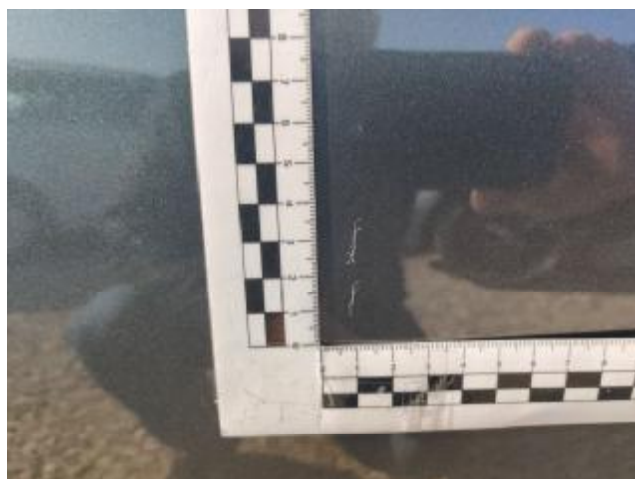
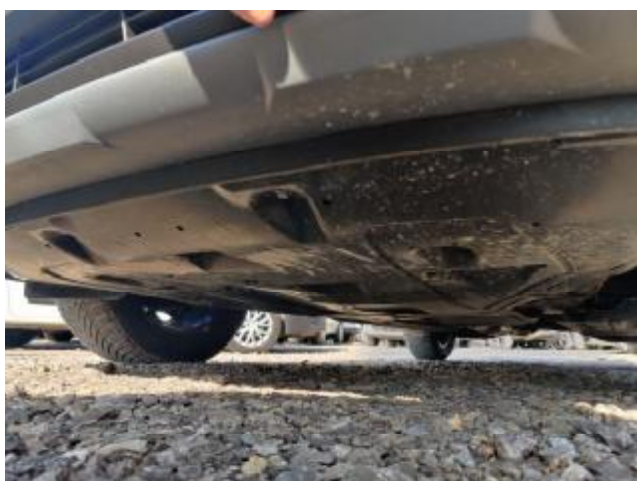
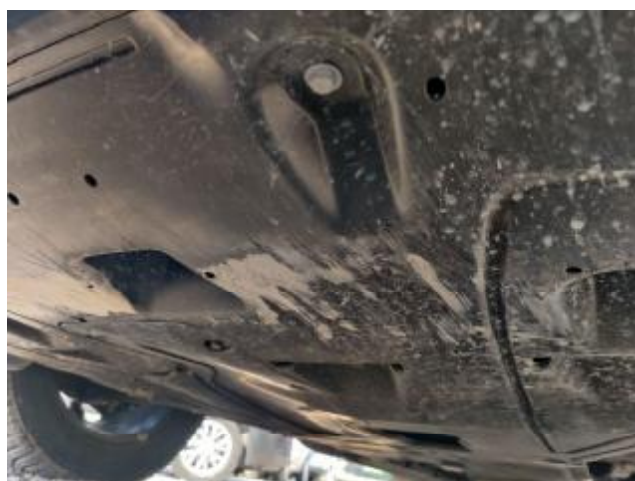
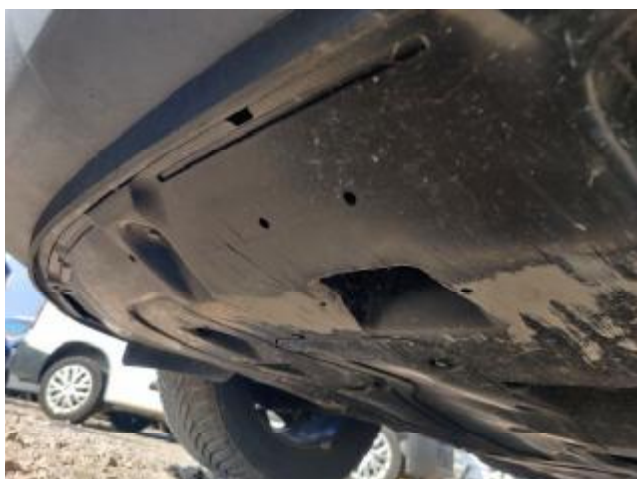
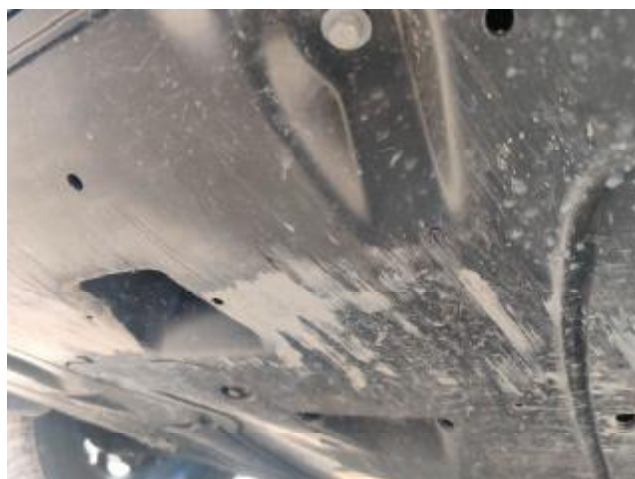
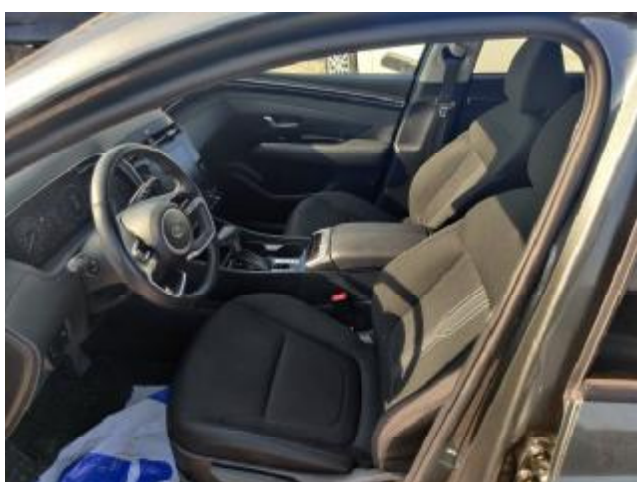
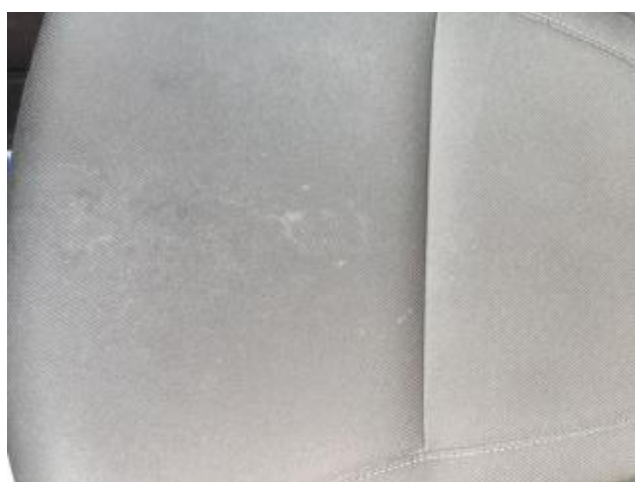
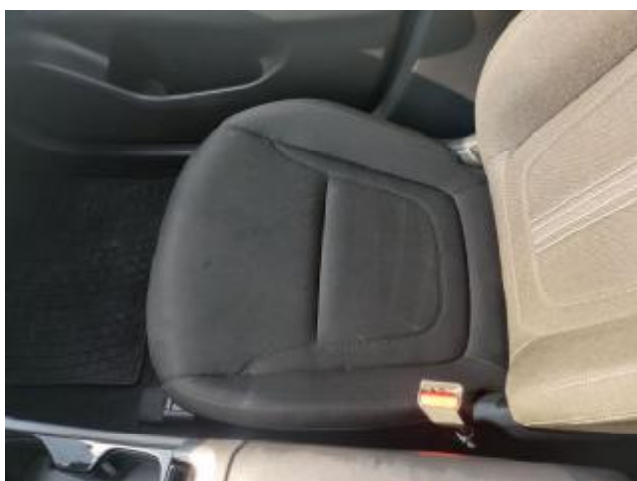
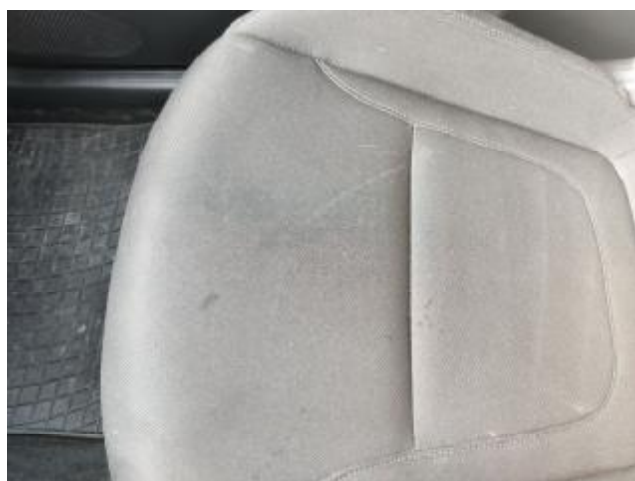
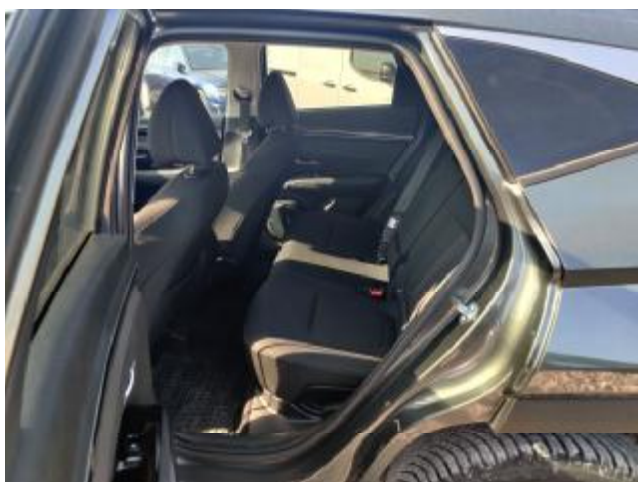
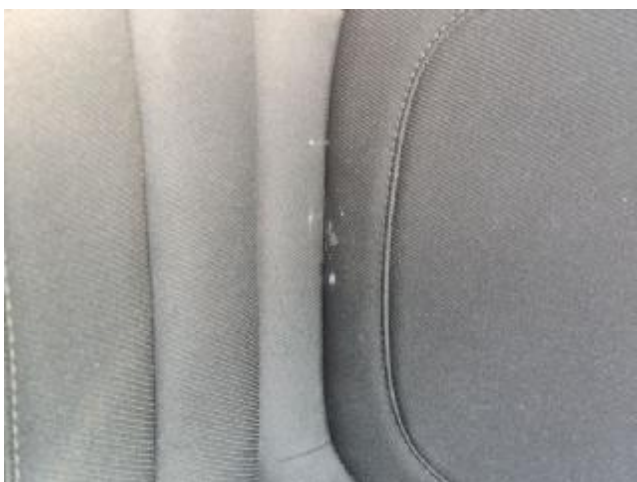
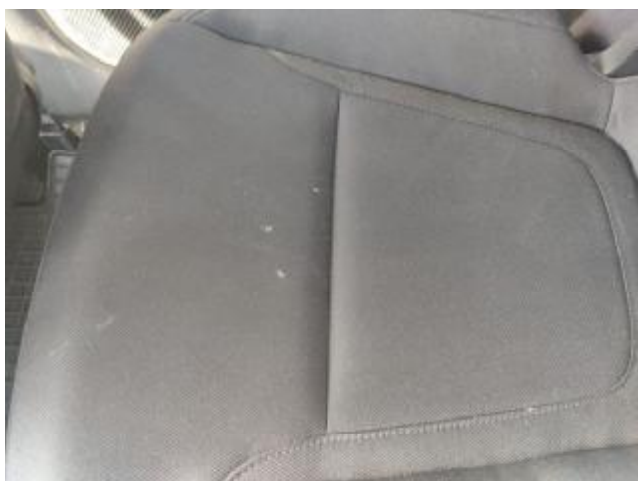
ZDJĘCIA USZKODZEŃ

| NAZWA ELEMENTU | RODZAJ USZKODZENIA |
|---|---|
| DRZWI PRZEDNIE PRAWO | WGNIECENIE |
| DRZWI TYLNE PRAWO | WGNIECENIE |
| ZDERZAK TYLNY | ZARYSOWANIE |
| LISTWA ŁUKOWA BŁOTNIKA TYLNEGO LEWEGO | ZARYSOWANIE |
| DRZWI TYLNE LEWE | ZARYSOWANIE |
| DRZWI PRZEDNIE LEWE | ZARYSOWANIE |

| NAZWA ELEMENTU | RODZAJ USZKODZENIA |
|---|---|
| FOTEL PRZEDNI LEWY | ZABRUDZENIE |
| FOTEL PRZEDNI PRAWY | ZABRUDZENIE |
| KANAPA TYLNA | ZABRUDZENIE |

Oslona silnika dolna - przerysowana, Kontrolka Check engine - świeci.
