Nr zlecenia DEKRA: MHC/WAW/37352/25/05/23  
 Nr zlecenia/szkody:  
 Data zlecenia: 23-05-2025

## Ocena stanu technicznego pojazdu

| 0151125 | <b>KIA, EV6 21-, EV6 58kWh</b> | | | | hatchback |

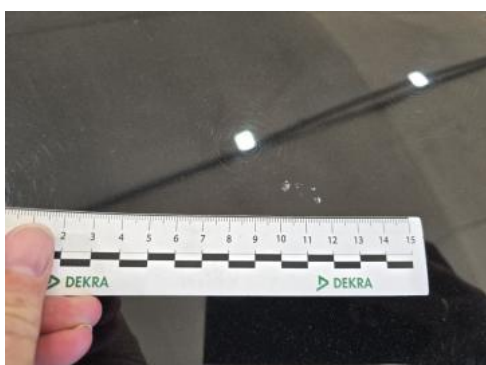
**Fot. 39**

| Poz. | Nazwa części | Nr katalogowy | Opis uszkodzenia | Czas [rbg] |
|---|---|---|---|---|
| 1 | Pokrywa przednia | 66400CV000 | rysa/odprysk | |

Pokrywa komory silnika - Rysa/odprysk 1

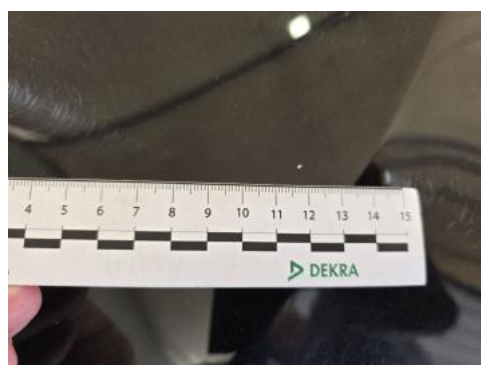
**Fot. 40**

Pokrywa komory silnika - Rysa/odprysk 2

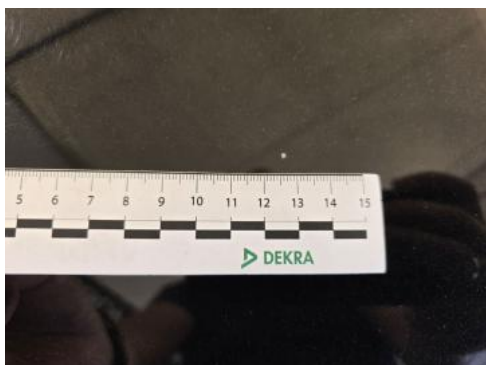
**Fot. 41**  
Pokrywa komory silnika() - Rysa/odprysk 3

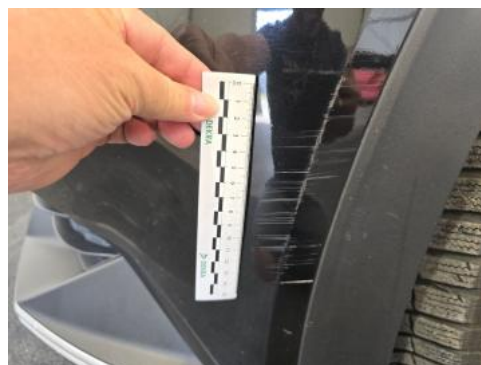
| Poz. | Nazwa części | Nr katalogowy | Opis uszkodzenia | Czas [rbg] |
|---|---|---|---|---|
| 1 | Nakładka zderzaka przedniego, góra | 86510CV000 | zarysowanie | |

**Fot. 42**  
Zderzak - Rysa/odprysk 1

| Poz. | Nazwa części | Rodzaj lakierowania | Opis uszkodzenia | NS [%] |
|---|---|---|---|---|
| 1 | Zderzak przedni, część górna a-c | K3 | | |

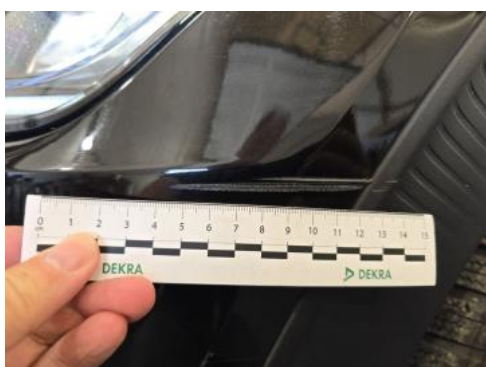
**Fot. 43**  
Zderzak() - Rysa/odprysk 3

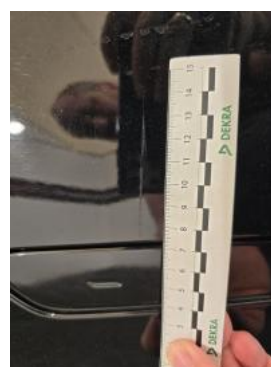
| Poz. | Nazwa części | Nr katalogowy | Opis uszkodzenia | Czas [rbg] |
|---|---|---|---|---|
| 2 | Drzwi przednie (nieuzbrojone) R | 76004CV000 | zarysowanie | |

**Fot. 44**  
Drzwi przednie P - Rysa/odprysk 1

| Poz. | Nazwa części | Rodzaj lakierowania | Opis uszkodzenia | NS [%] |
|---|---|---|---|---|
| 2 | Drzwi przednie, część dolna F R | III | | |

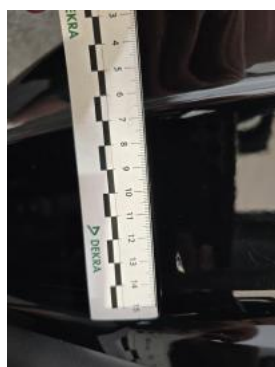
| Poz. | Nazwa części | Nr katalogowy | Opis uszkodzenia | Czas [rbg] |
|---|---|---|---|---|
| 5 | Nakładka progu zewn. R | 87752CV100 | rysa/odprysk | |

**Fot. 45**  
Próg P - Rysa/odprysk 1

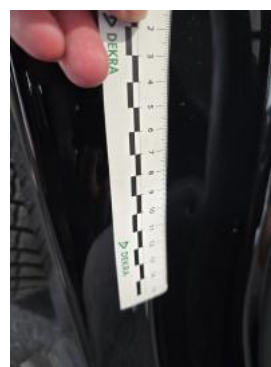
**Fot. 46**  
Próg P - Wgniecenie/odkształcenie 1

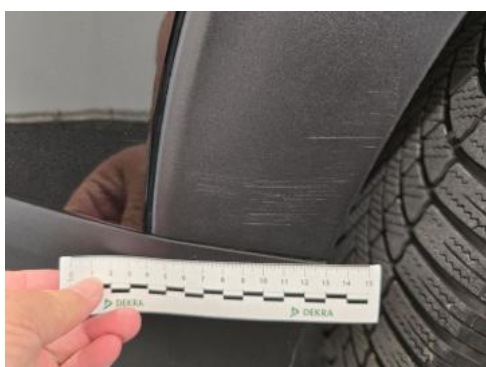
| Poz. | Nazwa części | Nr katalogowy | Opis uszkodzenia | NS [%] |
|---|---|---|---|---|
| 1 | Listwa ochronna ściany bocznej R | 87742CV100 | zarysowanie | |

**Fot. 47**  
Błotnik tylny P / Ściana boczna P - Rysa/odprysk 1

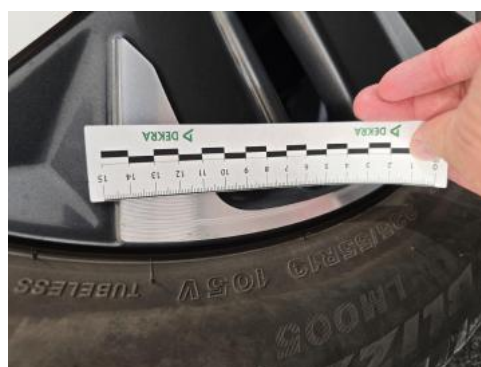
| Poz. | Nazwa części | Nr katalogowy | Opis uszkodzenia | Czas [rbg] |
|---|---|---|---|---|
| 10 | Tarcza koła aluminiowa tył R | 52910CV100 | rysa/odprysk | |

**Fot. 48**  
Felga aluminiowa tylna P - Rysa/odprysk 1

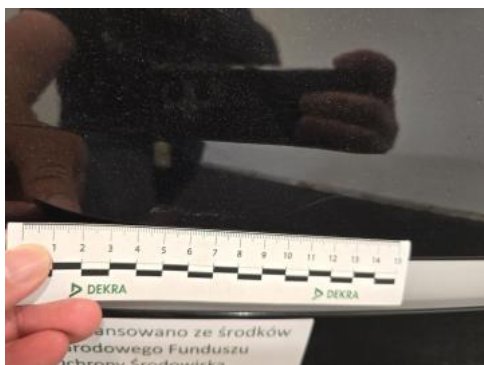
**Fot. 49**

| Poz. | Nazwa części | Nr katalogowy | Opis uszkodzenia | Czas [rbg] |
|---|---|---|---|---|
| 7 | Pokrywa tylna | 72800CV000 | rysa/odprysk | |

Pokrywy bagażnika - Rysa/odprysk 1

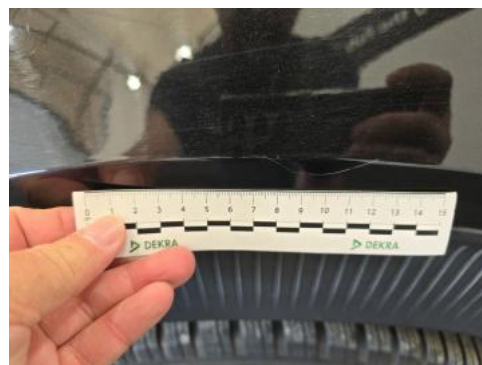
**Fot. 50**

| Poz. | Nazwa części | Nr katalogowy | Opis uszkodzenia | Czas [rbg] |
|---|---|---|---|---|
| 6 | Błotnik tylny L | 71503CVC00 | rysa/odprysk | |

Ścianka tylna L / Ścianka boczna L - Rysa/odprysk 1

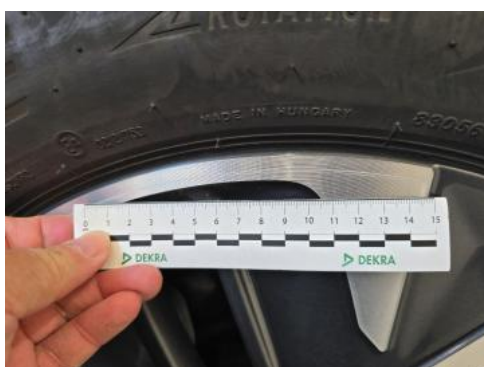
**Fot. 51**

| Poz. | Nazwa części | Nr katalogowy | Opis uszkodzenia | Czas [rbg] |
|---|---|---|---|---|
| 9 | Tarcza koła aluminiowa tył L | 52910CV100 | rysa/odprysk | |

Felga aluminiowa tylna L - Rysa/odprysk 1

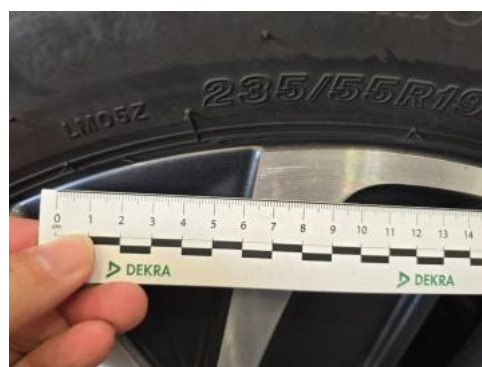
**Fot. 52**

Felga aluminiowa tylna L() - Rysa/odprysk 3

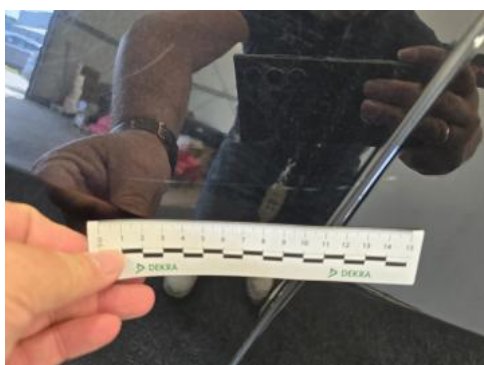
**Fot. 53**

| Poz. | Nazwa części | Nr katalogowy | Opis uszkodzenia | Czas [rbg] |
|---|---|---|---|---|
| 2 | Drzwi przednie (nieuzbrojone) L | 76003CV000 | rysa/odprysk | |

Drzwi przed L - Rysa/odprysk 1

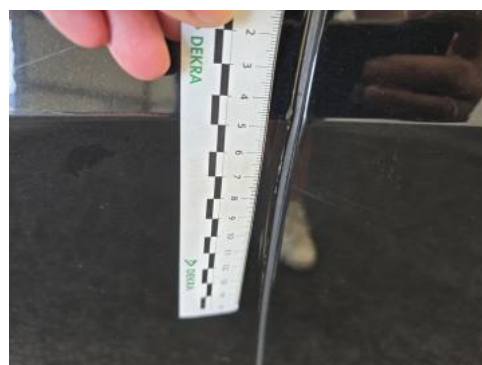
**Fot. 54**

Drzwi przed L() - Rysa/odprysk 3

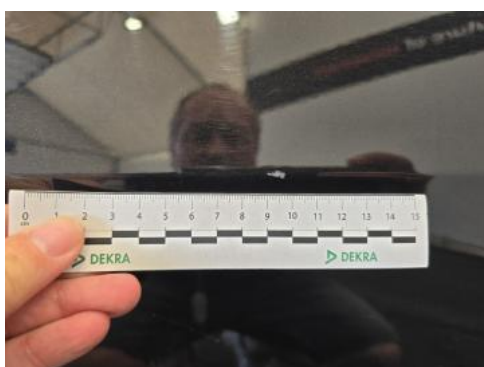
**Fot. 55**

| Poz. | Nazwa części | Nr katalogowy | Opis uszkodzenia | Czas [rbg] |
|---|---|---|---|---|
| 3 | Drzwi tylne (nieuzbrojone) L | 77003CV000 | rysa/odprysk | |

Drzwi tylne L - Rysa/odprysk 1

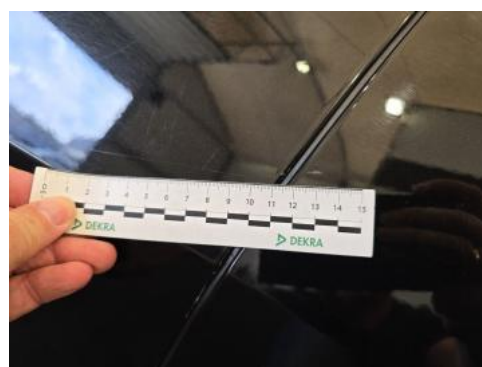
**Fot. 56**

Drzwi tylne L() - Rysa/odprysk 3

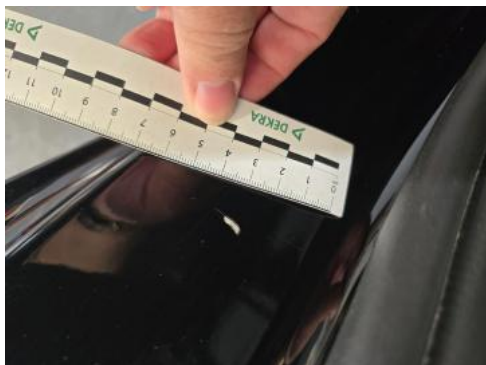
**Fot. 57**

| Poz. | Nazwa części | Nr katalogowy | Opis uszkodzenia | Czas [rbg] |
|---|---|---|---|---|
| 4 | Próg L | 71312CVD00 | rysa/odprysk | |

Próg L - Rysa/odprysk 1

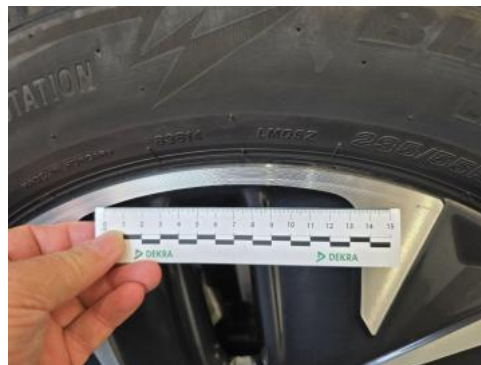
**Fot. 58**

| Poz. | Nazwa części | Nr katalogowy | Opis uszkodzenia | Czas [rbg] |
|---|---|---|---|---|
| 8 | Tarcza koła aluminiowa przód L | 52910CV100 | rysa/odprysk | |

Felga Aluminiowa przednia L - Rysa/odprysk 1
