**Wycena pojazdu numer: 72/05/2025/MW**

**z dnia: 2025/05/31**

Zadanie: Ocena stanu technicznego i określenie wartości rynkowej pojazdu

Model pojazdu: **Ranger 2.0 TDCi MR`19 E6.2 3.3t**

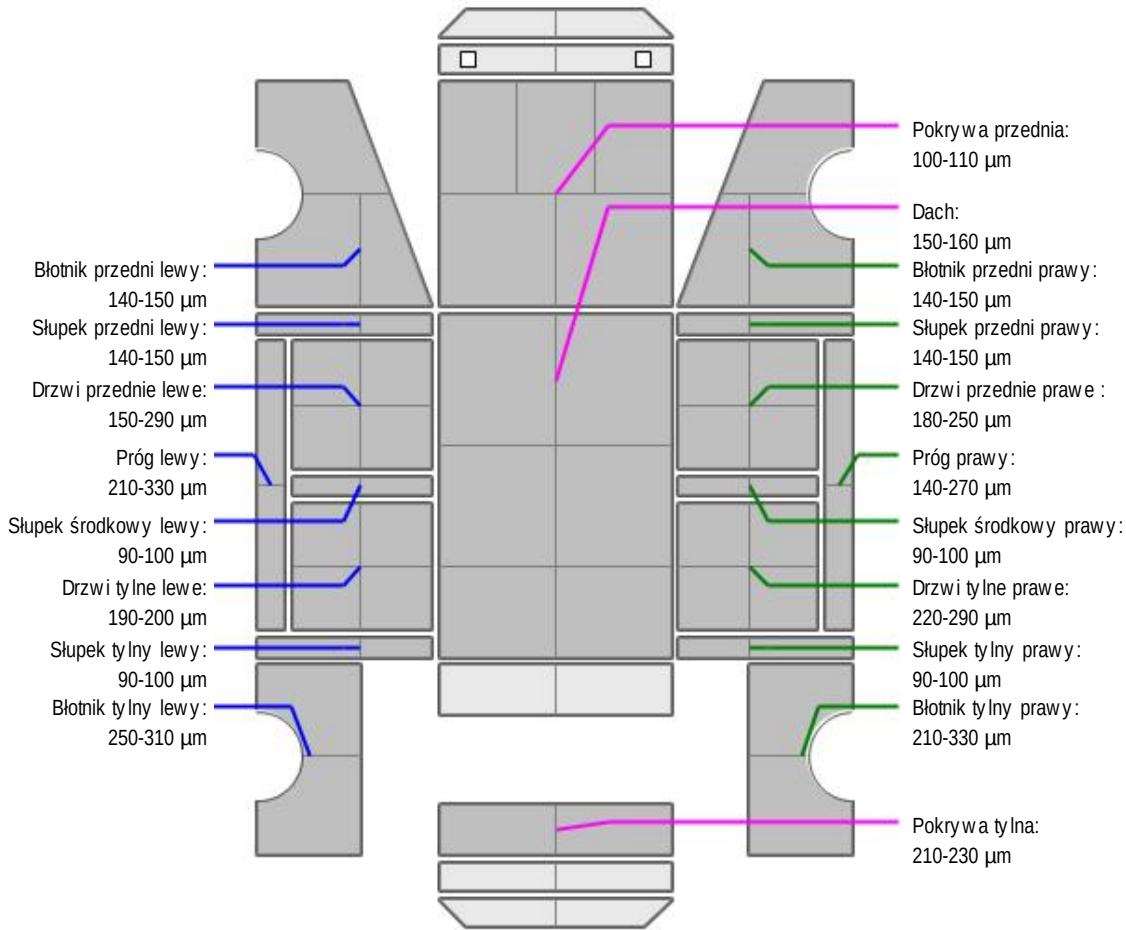
NADWOZIE – Opis powłoki lakierowej

| L.p. | Nazwa elementu | L / P | Grubość powłoki<br>[ $\mu\text{m}$ ] | Opis |
| 1 | Pokrywa przednia | | 100-110 $\mu\text{m}$ | |
| 2 | Dach | | 150-160 $\mu\text{m}$ | |
| 3 | Błotnik przedni | L | 140-150 $\mu\text{m}$ | |
| 4 | Próg | L | 210-330 $\mu\text{m}$ | |
| 5 | Słupek przedni | L | 140-150 $\mu\text{m}$ | |
| 6 | Drzwi przednie | L | 150-290 $\mu\text{m}$ | |
| 7 | Słupek środkowy | L | 90-100 $\mu\text{m}$ | |
| 8 | Drzwi tylne | L | 190-200 $\mu\text{m}$ | |
| 9 | Błotnik tylny | L | 250-310 $\mu\text{m}$ | |
| 10 | Słupek tylny | L | 90-100 $\mu\text{m}$ | |
| 11 | Błotnik przedni | P | 140-150 $\mu\text{m}$ | |
| 12 | Próg | P | 140-270 $\mu\text{m}$ | |
| 13 | Słupek przedni | P | 140-150 $\mu\text{m}$ | |
| 14 | Drzwi przednie | P | 180-250 $\mu\text{m}$ | |
| 15 | Słupek środkowy | P | 90-100 $\mu\text{m}$ | |
| 16 | Drzwi tylne | P | 220-290 $\mu\text{m}$ | |

| 17 | Błotnik tylny | P | 210-330 µm | |
| 18 | Słupek tylny | P | 90-100 µm | |
| 19 | Pokrywa tylna | | 210-230 µm | |
